Klór í steyptum brúargólfum undir malbiki

Gísli Guðmundsson
Mannvit Verkfræðistofa

Einar Hafliðason, Rögnvaldur Gunnarsson
Vegagerðin

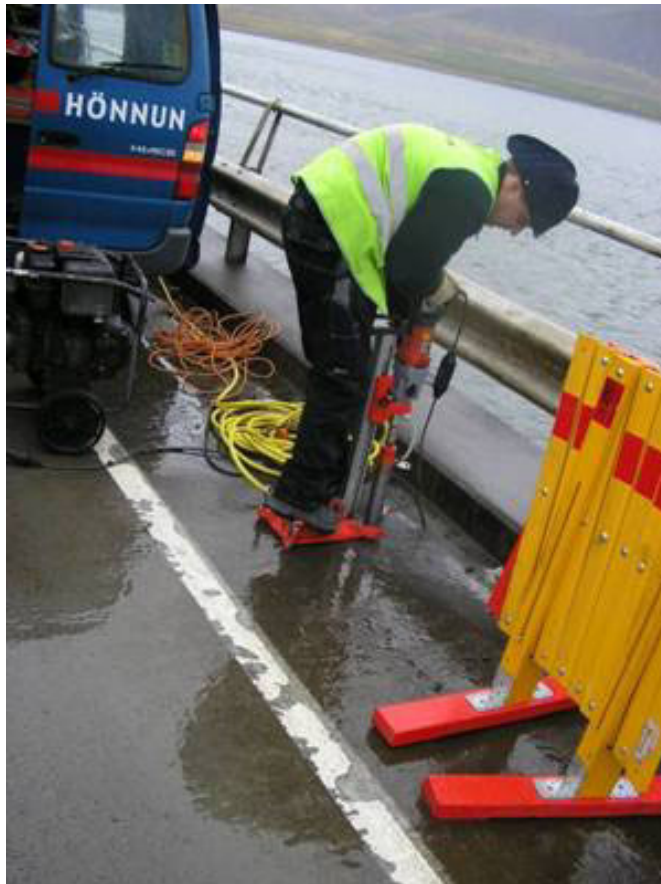
Klór var greint í nokkrum brúargólfum, þar sem gólfið var ekki malbikað, árið 2005. Sýni tekið úr Borgarfjarðarbrú.

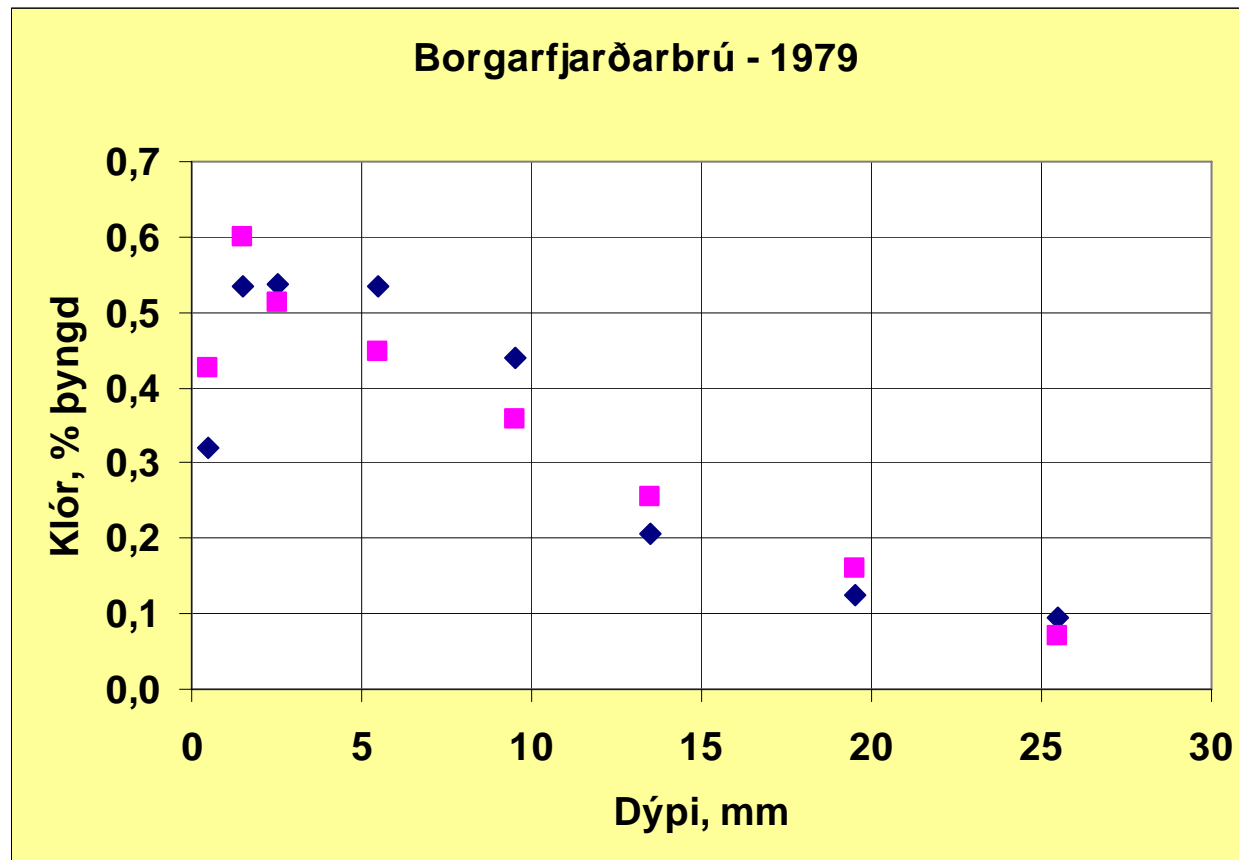
Klórprófíll úr Borgarfjarðarbrú, eftir um 26 ára notkun. Hættumörk m.t.t. tæringar er um 0,1 % klór í steypu.

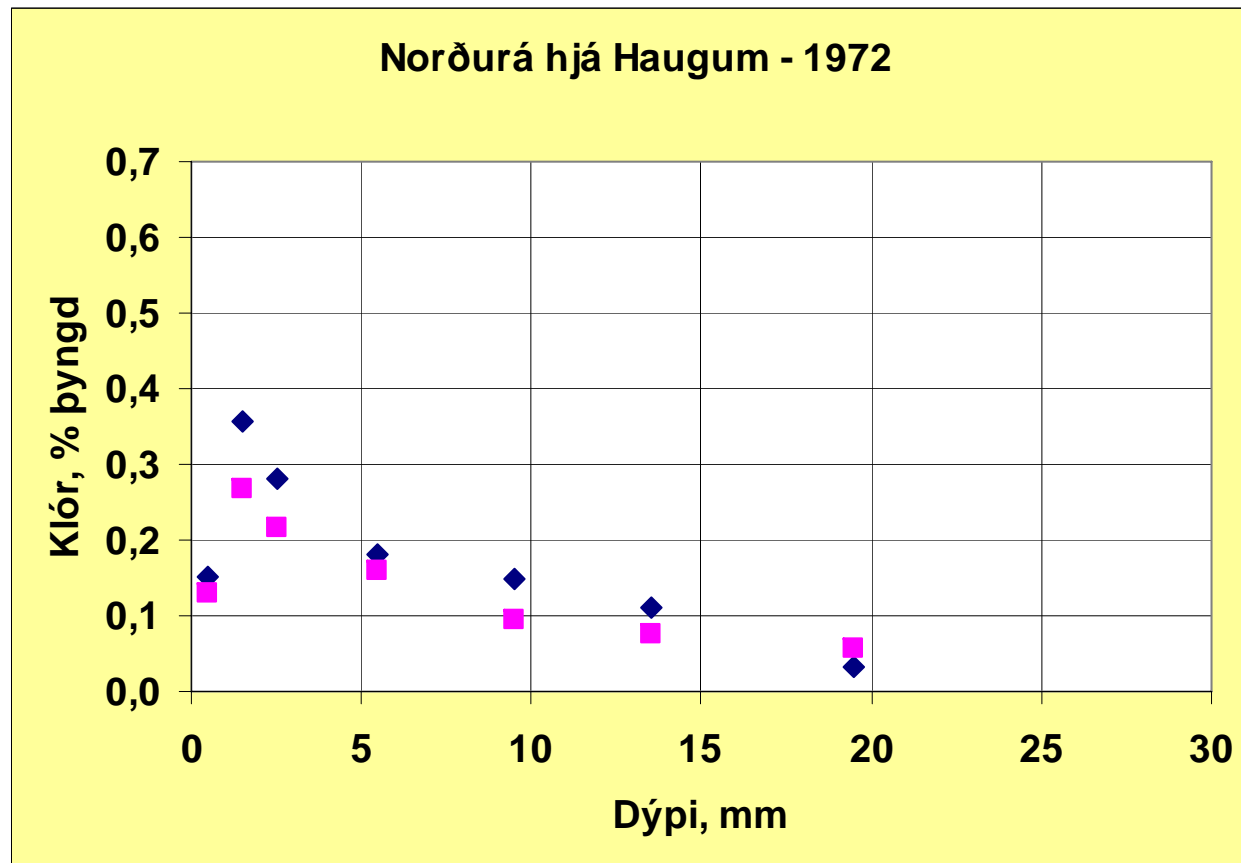
Klórprófíll úr Norðurá hjá Haugum, eftir um 33 ára notkun. Hættumörk m.t.t. tæringar er um 0,1 % klór í steypu.

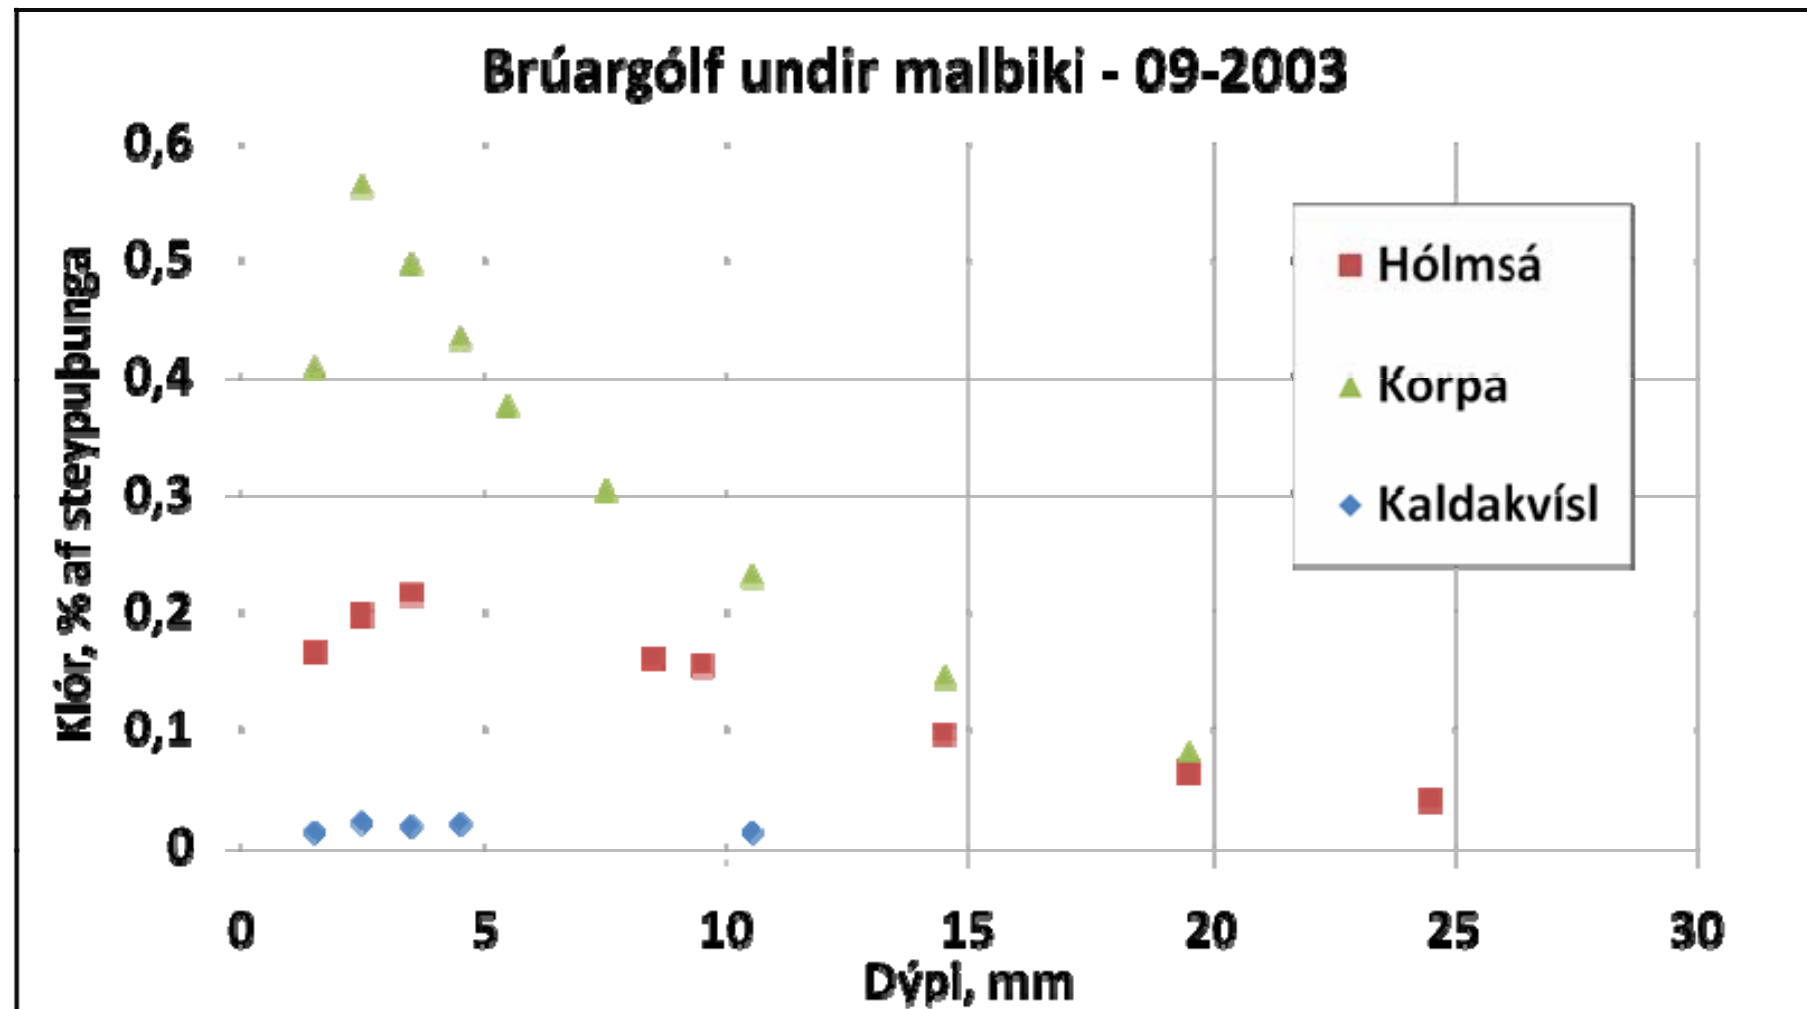
Klórmagn í brúargólfum þar sem malbikað hefur verið beint á steypt gólf, án þéttidúks

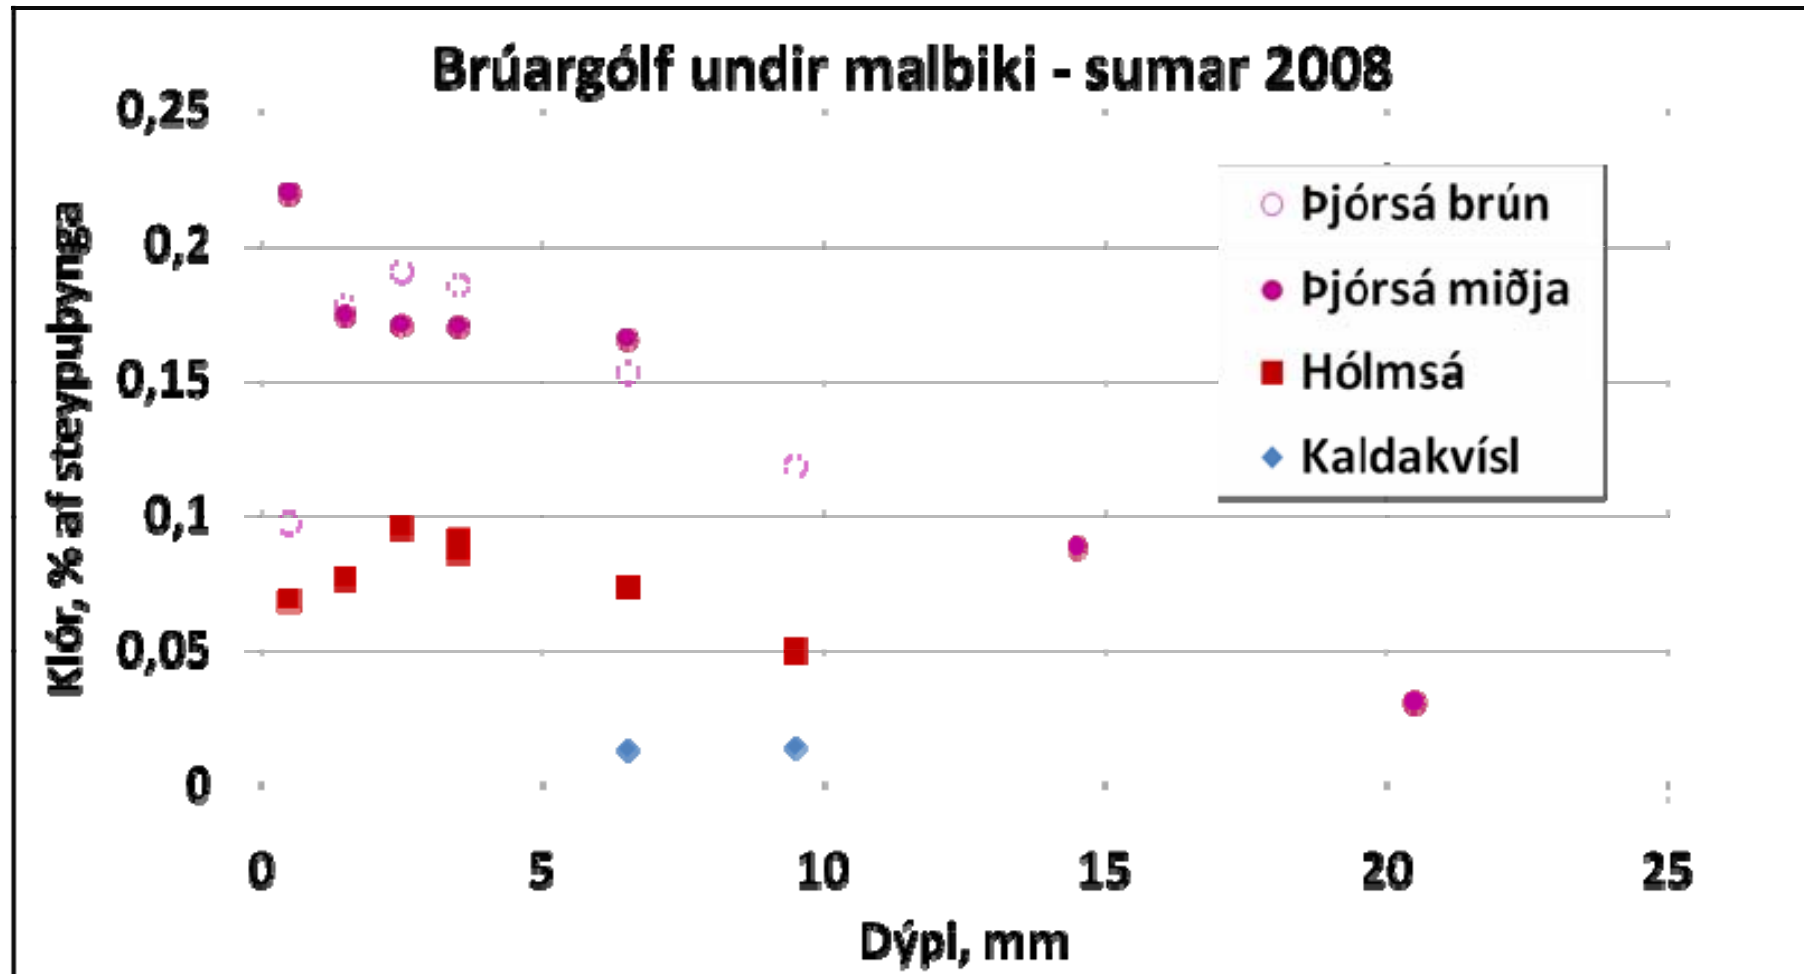
Klórsmagn í brúargólfum þar sem malbikað hefur verið beint á steypt gólf, án þéttidúks

Verulegt klór getur hlaðist upp í steyptum brúargólfum, þar sem malbikað hefur verið beint á steypuna

- **Nauðsynlegt er að hafa vörn á milli malbiks og steypu, annars er hættu á að klór byggist upp í steypunni og valdi tæringu á bendistáli**
- **Hægt er að auðvelda núverandi verklag með nýjum efnum, eins og t.d. CIM og mögulega með bikþeytu og XYPEXi**

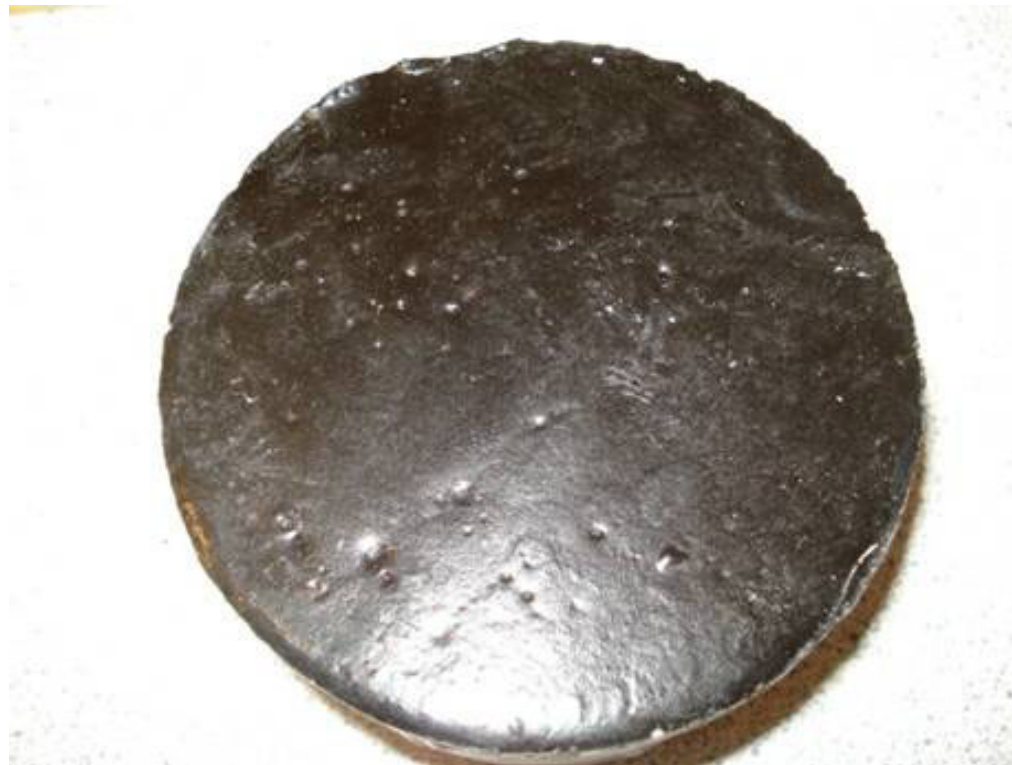
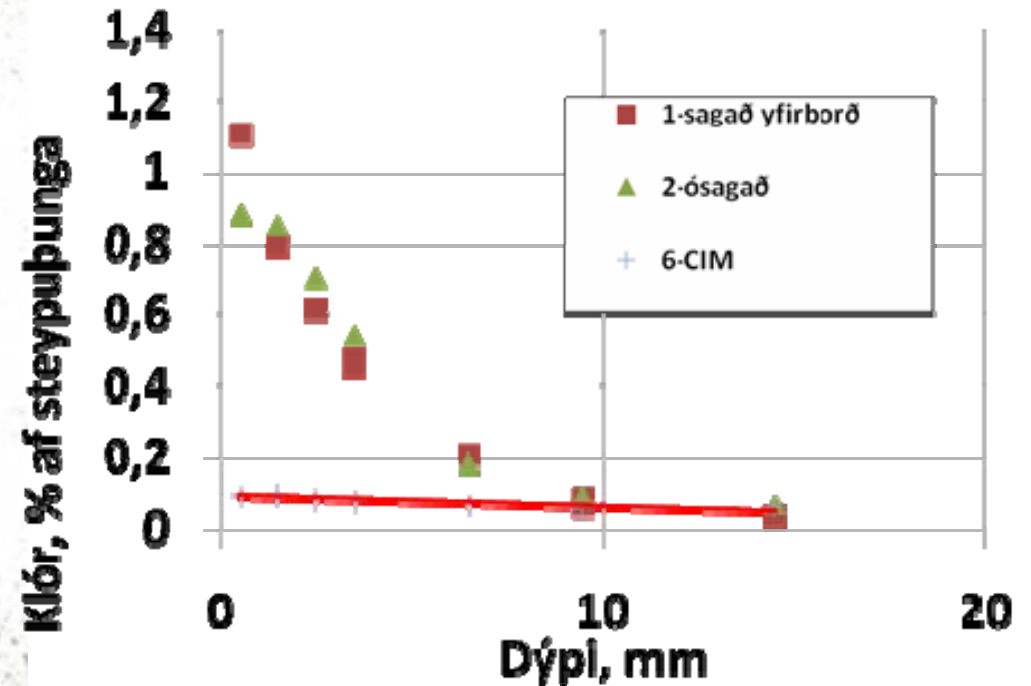
Sýni 6 – Chevron Industrial Membrane (CIM) – Kemur best út

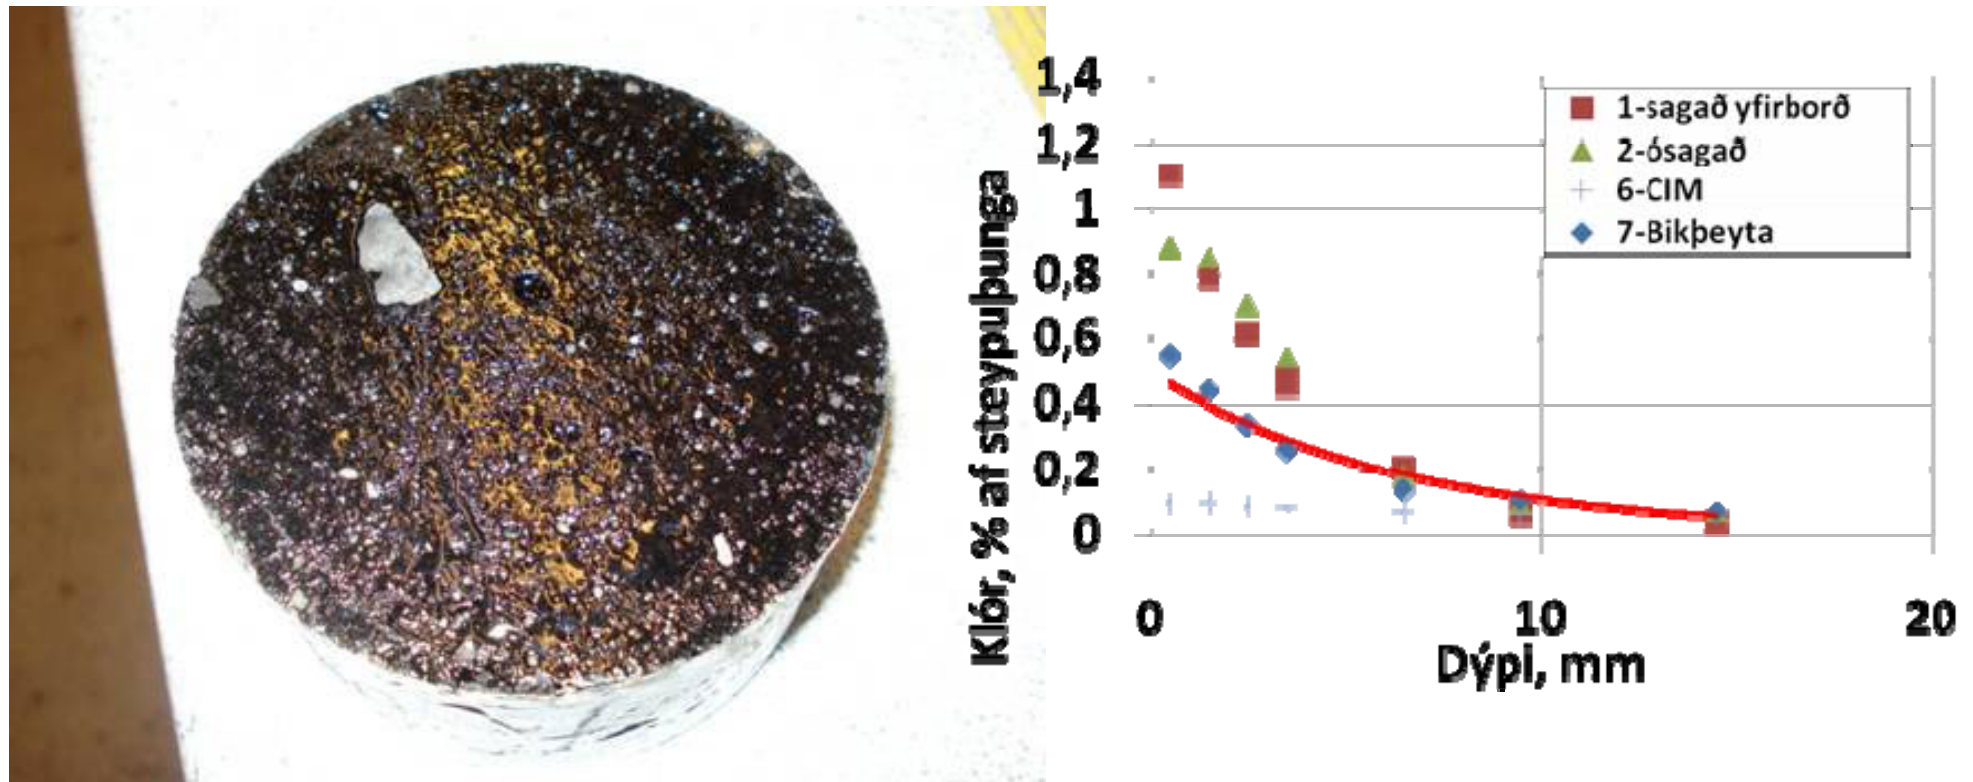
Sýni 7 – Chevron Industrial Membrane (CIM) – Kemur þokkalega vel út, en er hægt að endurbæta. Ódýr kostur

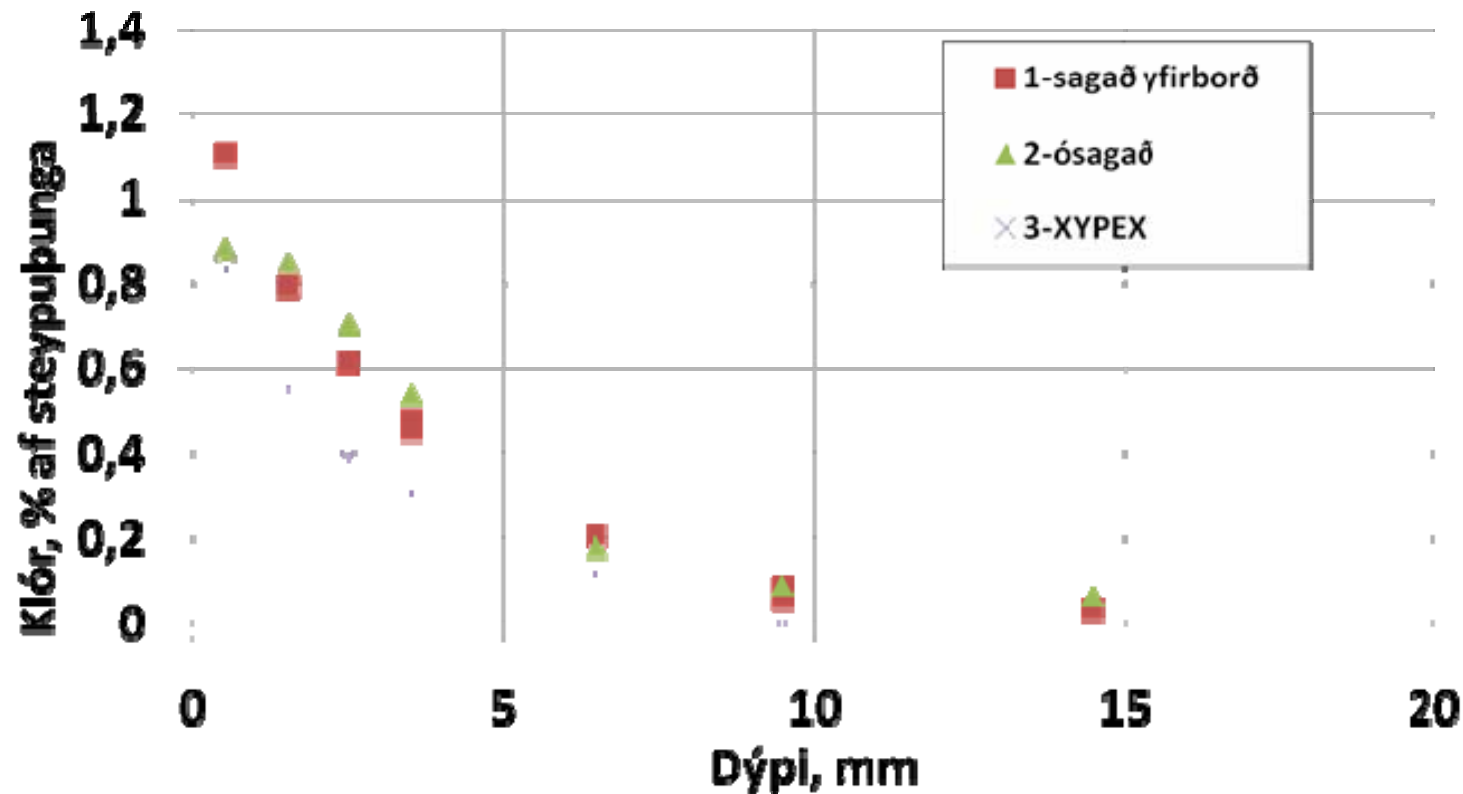
Sýni 3 – XYPEX CONCENTRATE – Kemur þokkalega vel út og batnar væntanlega með tíma.
