Endurheimt gróðurs í tengslum við vegagerð frá þverun Þorskafjarðar að Hallsteinsnesi.
Frankvæmdareftirlit

Ástandsmat á framkvæmdartíma	
Uppgrædd svæði með gróðurtorfum í: <input type="checkbox"/>	Uppgrædd svæði með svarðlagi: <input type="checkbox"/>
Svæði nr: 3	Dagsetning: 12.10.2022
Skráningaraðili: Hulda Birna og Steinunn	
Framkvæmdarstig þegar athugun er gerð lýst: <i>Verið er að vinna svæðið og þekja með gróðurtorfum og svarðlagi þegar athugun er gerð.</i>	
Þekjuhluftfall uppgræðslusvæðis? <i>Þekjuhluftfall er frá 30->50% á þeim svæðum sem búið er þegar eftirlit á sér stað.</i>	
Hvernig er tegundasamsetning borið saman við nálægð svæði? <i>Sést til lifandi mosa, lyngs, birkis, og grasa í torfum.</i>	
Ásýnd svæðis? <i>Lítur vel út miða við framkvæmd. Lifandi gróðurtorfur víðsvegar þar sem búið er að framkvæma flutning.</i>	
Er rof sjáanlegt? <i>Ekkert sjáanlegt rof á svæðum sem gróðurflutningar hafa verið framkvæmdir.</i>	
Hvernig líta aðgerðir út fyrir að hafa heppnast? <i>Framkvæmdir líta út fyrir að hafa heppnast vel, ekki mikið um að rætur standi upp úr, hlutfall torfa sem snúa upp ásættanlegt.</i>

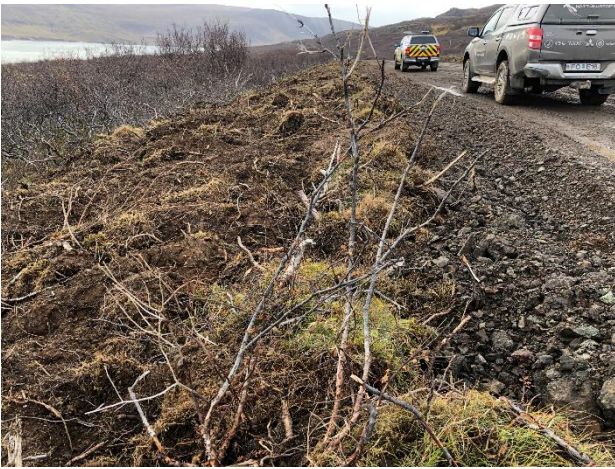
11.1.7	Snúa torfur rétt? (þ.a. rætur gapi ekki eða snúi upp) <i>Stórt hlutfall torfa snúa rétt, mætti passa að sem flestar geri það. Ásættanlegt eins og staðan er nú. Mis mikið á milli svæða. Mjög gott í kring um vegstöð 5500 (mynd 1), minni þekja 6100 (mynd 2) en innan marka.</i>	X

Mynd 1. Vegstöð 5400-5500. Þekjuhluftfall víða yfir 50% og allt upp í 70% sem er mjög æskilegt.

Skráningaraðilar telja að vel hafi tekist í endurheimtaraðgerðum á svæði 3, þar sem búið er. Lögð er áhersla á að reyna snúa gróðurtorfum sem mest upp og passa áfram að rætur standi ekki út. Ef áberandi grastorfur koma upp í skóglendinu á svæði 3 skal reyna drekkja þeim eða nýta sem fyllingarefni til að minnka hættu á að gras nái að koma sér mikið á skrið.

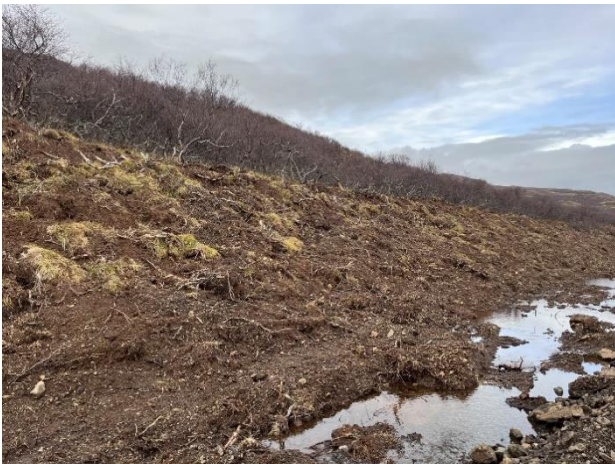
Mynd 2. Vegstöð 6150. Þekjuhluftfall sumstaðar 30-40%, mætti gjarnan vera hærra, en innan marka.
