Harpan

Þegar strengir Hörpunnar slitna

Ríkharður Kristjánsson

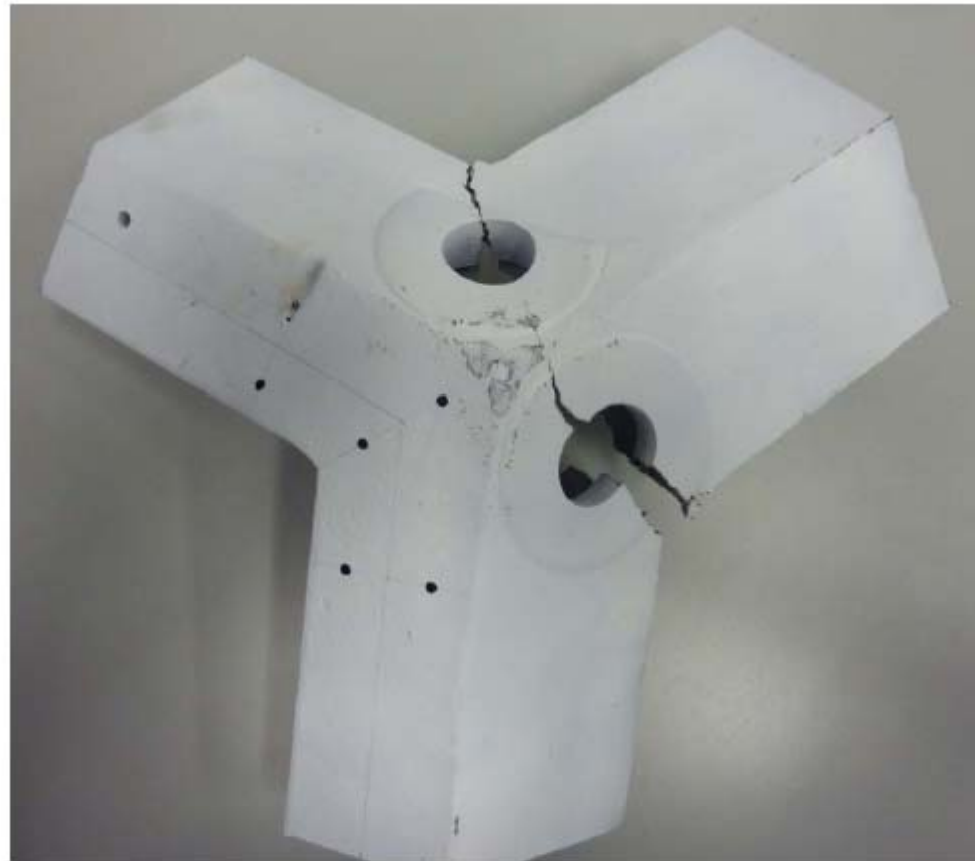
Fig. 8: Specimen 03a after the test

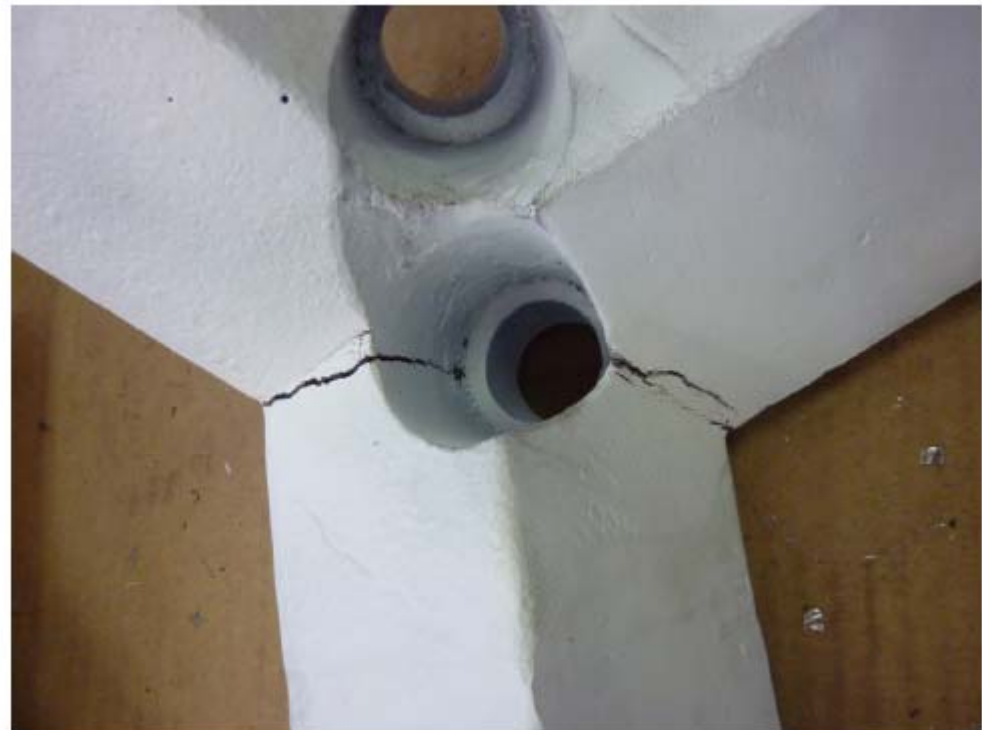
Fig. 15: Specimen 04a after the test

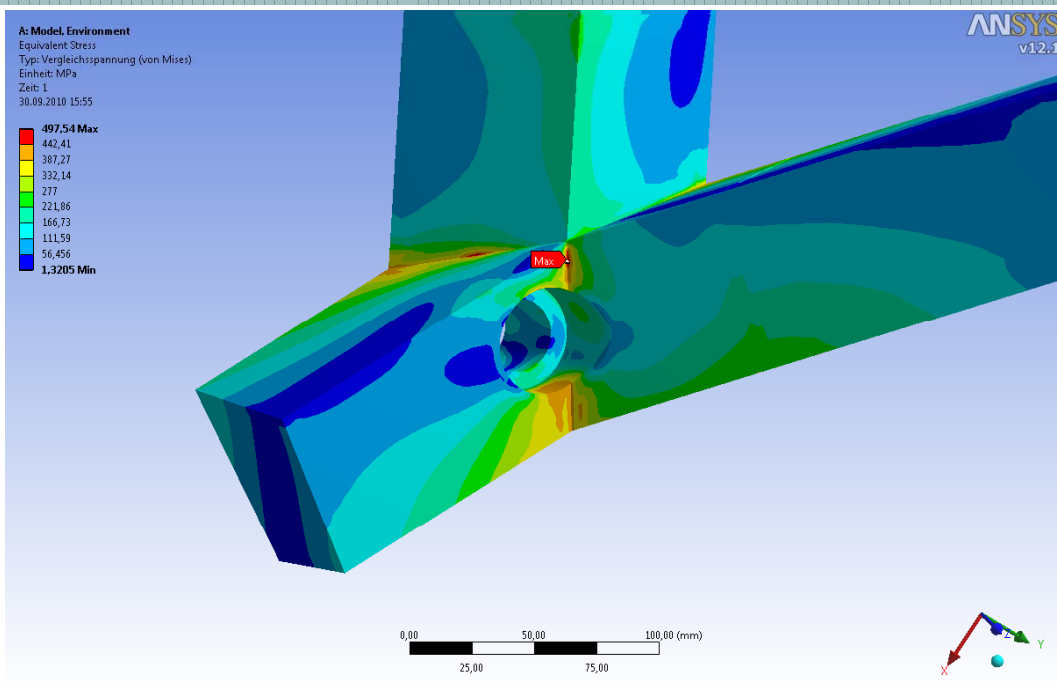
Spennutoppar í boltagötum

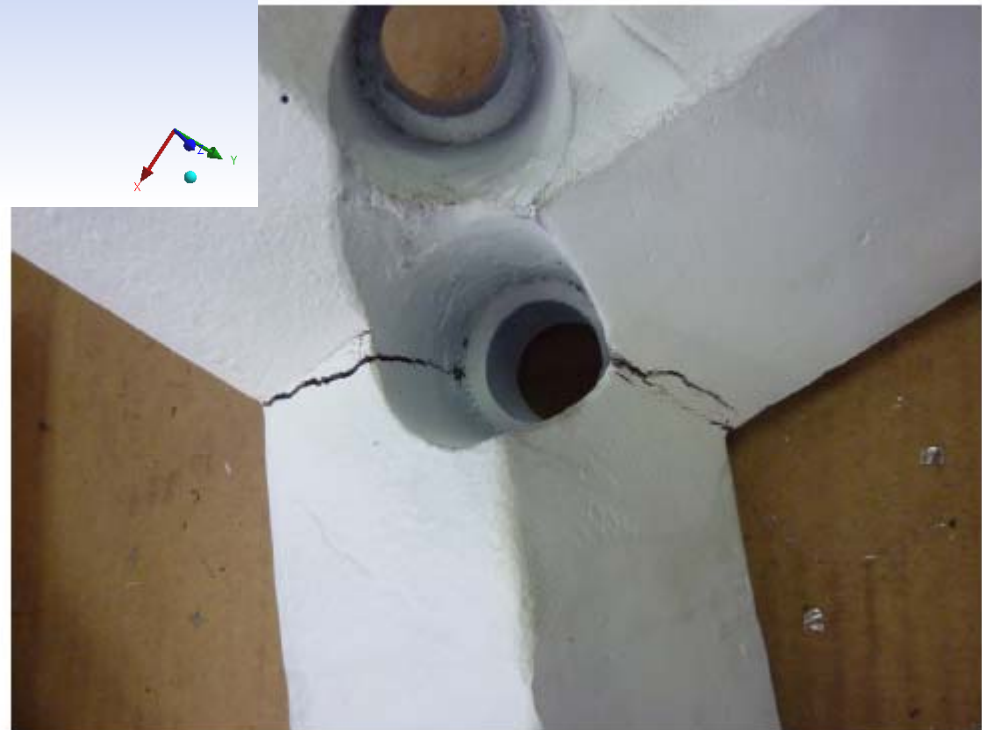
Fig. 15: Specimen 04a after the test

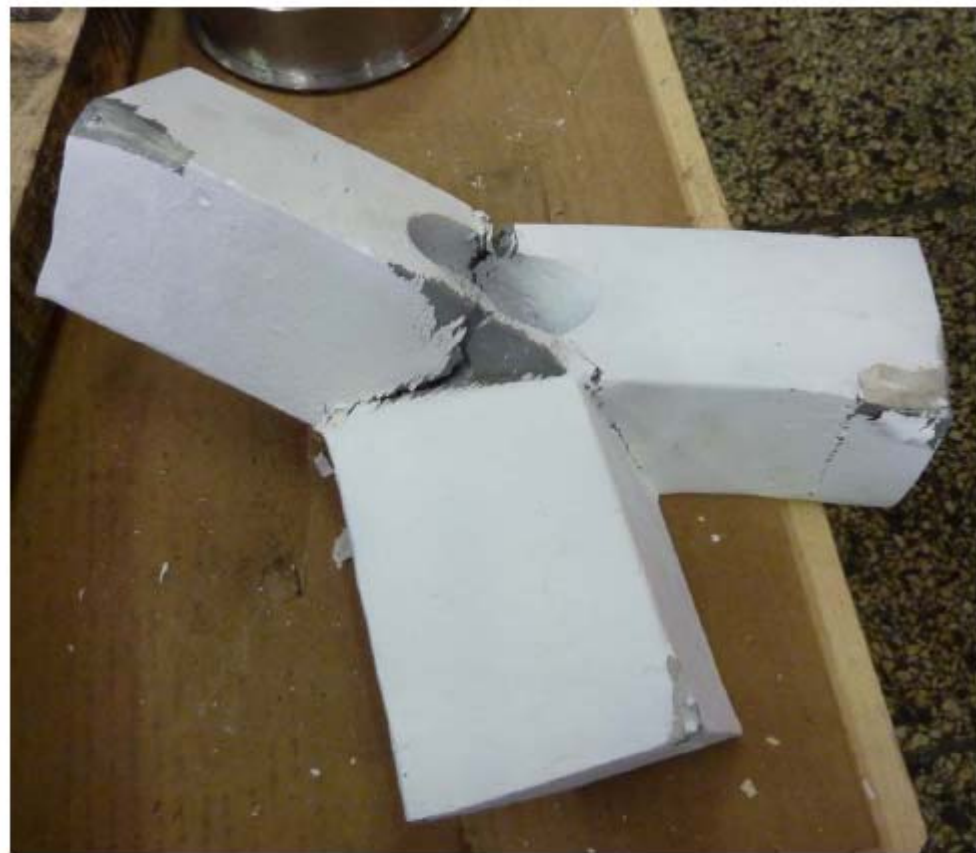
Fig. 39: Specimen 09a after the test
