Úttektir og ástandsmat klæðinga á Vestfjörðum

Rannsóknaráðstefna Vegagerðarinnar 1. nóvember 2019

Pétur Pétursson, PP ráðgjöf

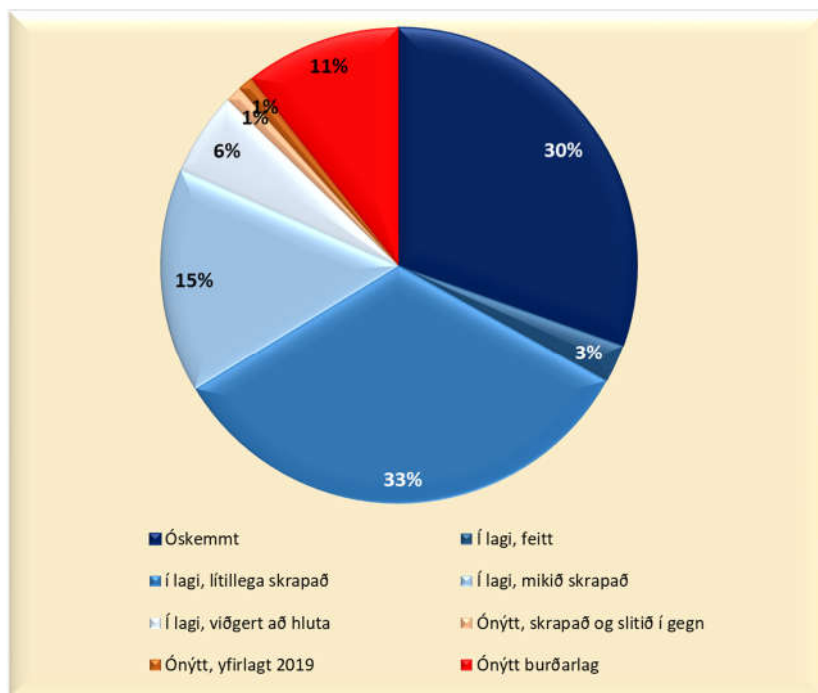
Almennt ástand	lengd, m
Óskemmt	53.874
Í lagi, feitt	4.645
Í lagi, lítillega skrapað	58.794
Í lagi, mikið skrapað	27.081
Í lagi, viðgert að hluta	9.960
Ónýtt, skrapað og slitið í gegn	1.975
Ónýtt, yfirlagt 2019	1.830
Ónýtt burðarlag	18.753
	176.912

Mynd 1 Ástandsmat allra klæðingarkafli frá 2014 til 2018 sem metnir voru í júní 2019

Segja má að ef koma mætti í veg fyrir með einhverjum hætti að snjóplógar skemmi klæðingarnar sem metnar voru frá árunum 2014 til 2018 eins og raun ber vitni væri ástand klæðinga á heildina litið vel ásættanlegt, þar sem um 80% þeirra væri í lagi. Það sem skrapast úr klæðingunum eru vissulega að mestu hryggir á milli hjólfara og milli akreina og því má segja að þær klæðingar þarfnist ekki yfirlagnar á meðan hjólförin eru sæmilega heil og með viðunandi steinefnabekju. Hryggirnir myndast vegna þess að eftirþjöppun á burðarlagi eða eldri klæðingu á sér stað í hjólförum eftir útlögn og/eða að steinefnið slitnar niður í hjólförunum vegna nagladekkjaáraunar. Oft er þessi staða undirliggjandi, þ.e.a.s. hjólför eru til staðar í klæðingu sem lagt er ofan á, en þá eru þau einnig til staðar í nýju klæðingarþekjunni.

Það er ljóst að álag frá snjóplógum vegna vetrarviðhalds er mikið og er unnið að því innan Vegagerðarinnar að finna lausnir til að minnka skemmdir á klæðingum, án þess að það verði á kostnað umferðaröryggis og færðar. Í erindinu er bent á að víða erlendis eru notuð margskipt, fjölliðubætt gúmmíblöð sem laga sig að yfirborði vegarins. Gúmmíblöð gefa eftir á hryggjunum í stað þess að skrapa steinefnið upp, en ná að skafa úr hjólförunum, sem stálblöðin gera ekki.
