# Rannsóknaverkefni um ástandsvöktun brúa Hengibrú á Ölfusá og Bogabrá í Mjóafirði: Mælingar / mat á brotöryggi / ástandsvöktun

Samstarf: EFLA, Vegagerðin, DTU BYG og Háskóli Íslands

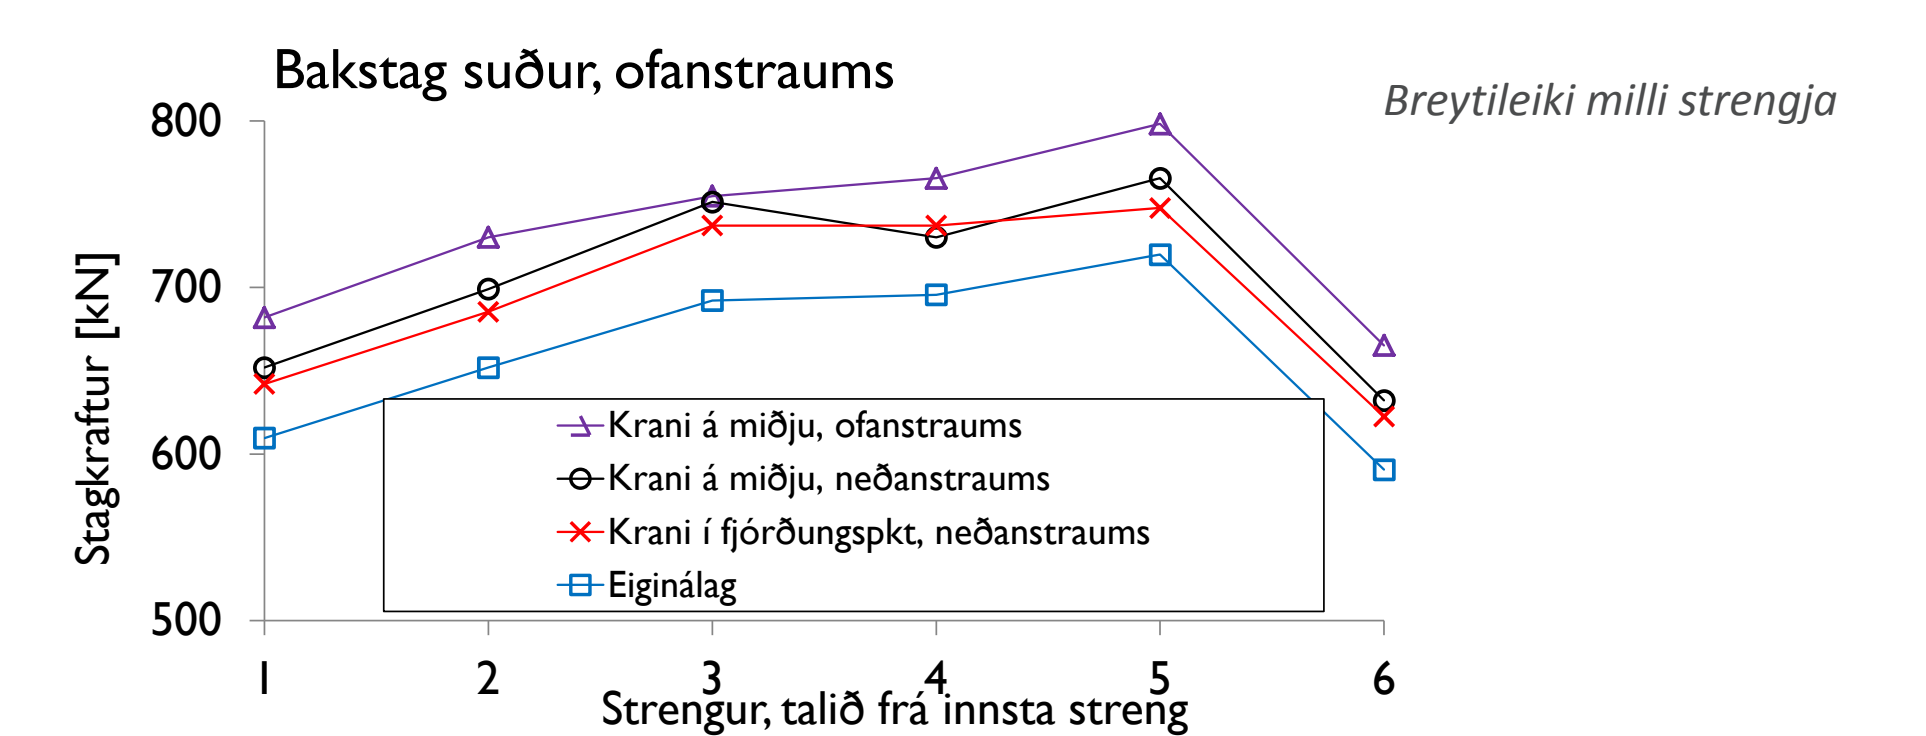
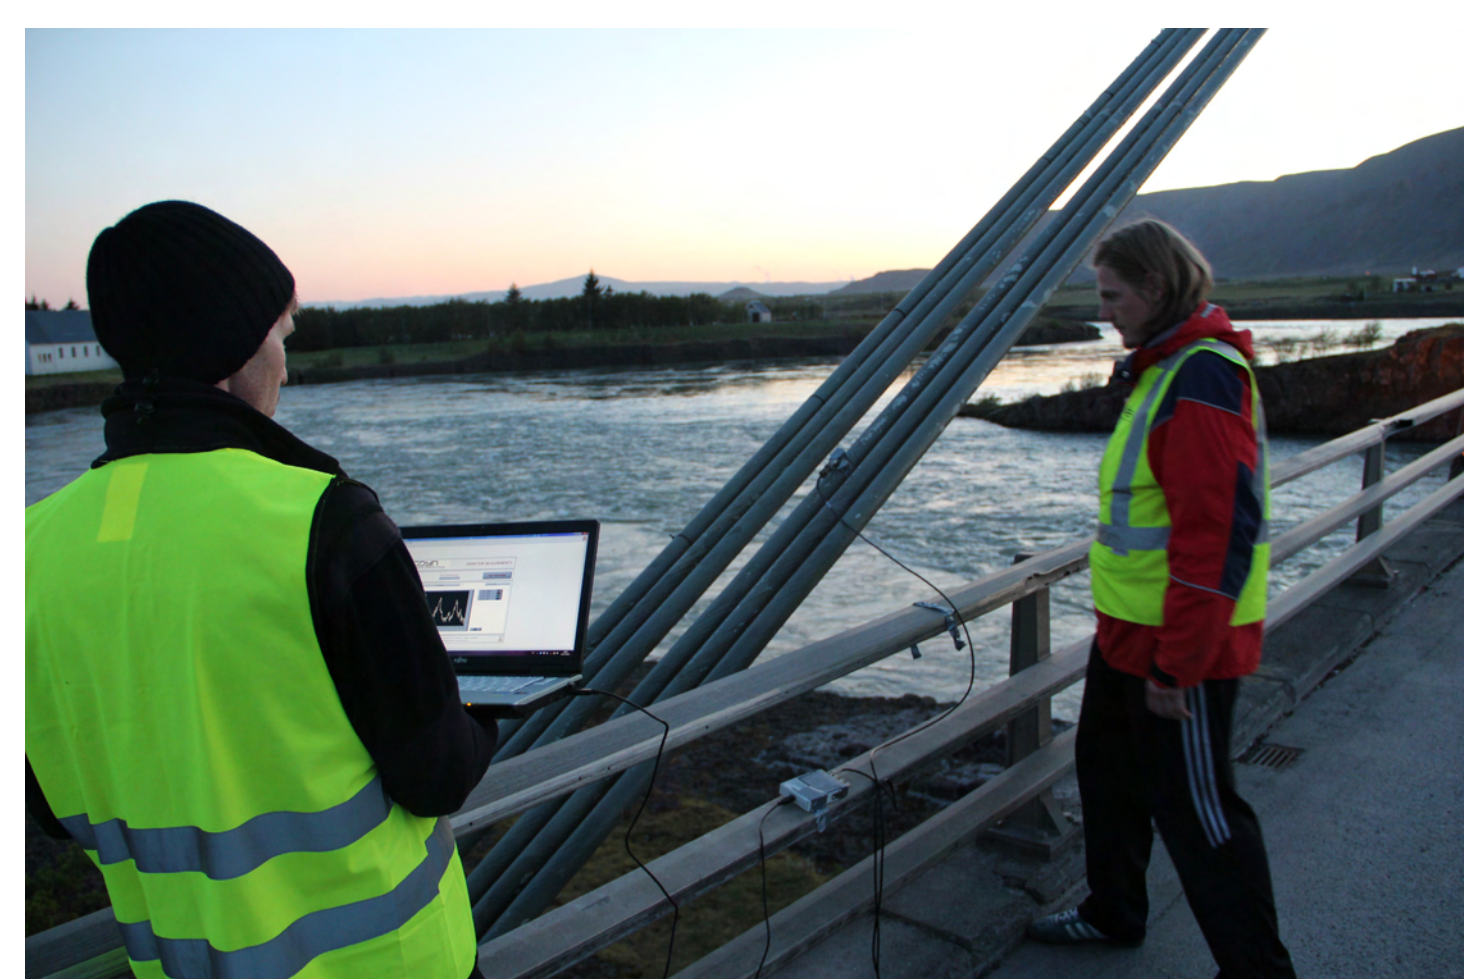
Titringsmælingar bakstaga og hengistanga / streitunemar á hengistöngum

Streitumælingar á hengistöngum í rauntíma þegar bílkrani ók yfir.

Tíðnimælingar á bakstöngum burðarkapla og hengistanga.

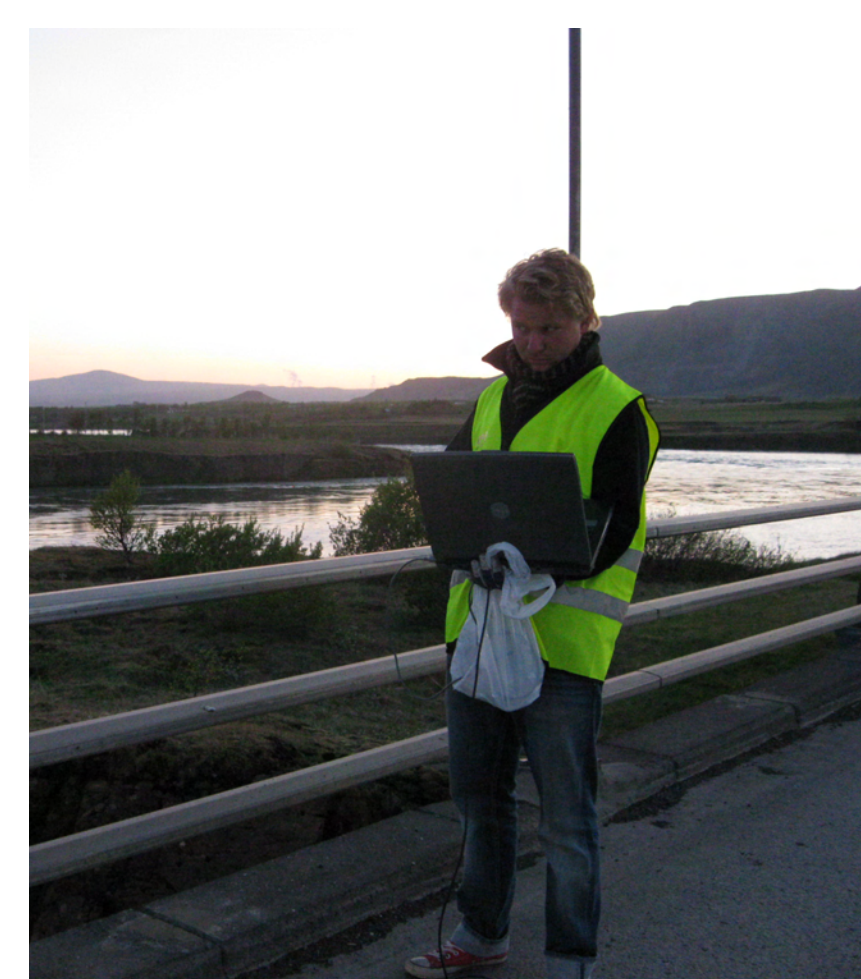
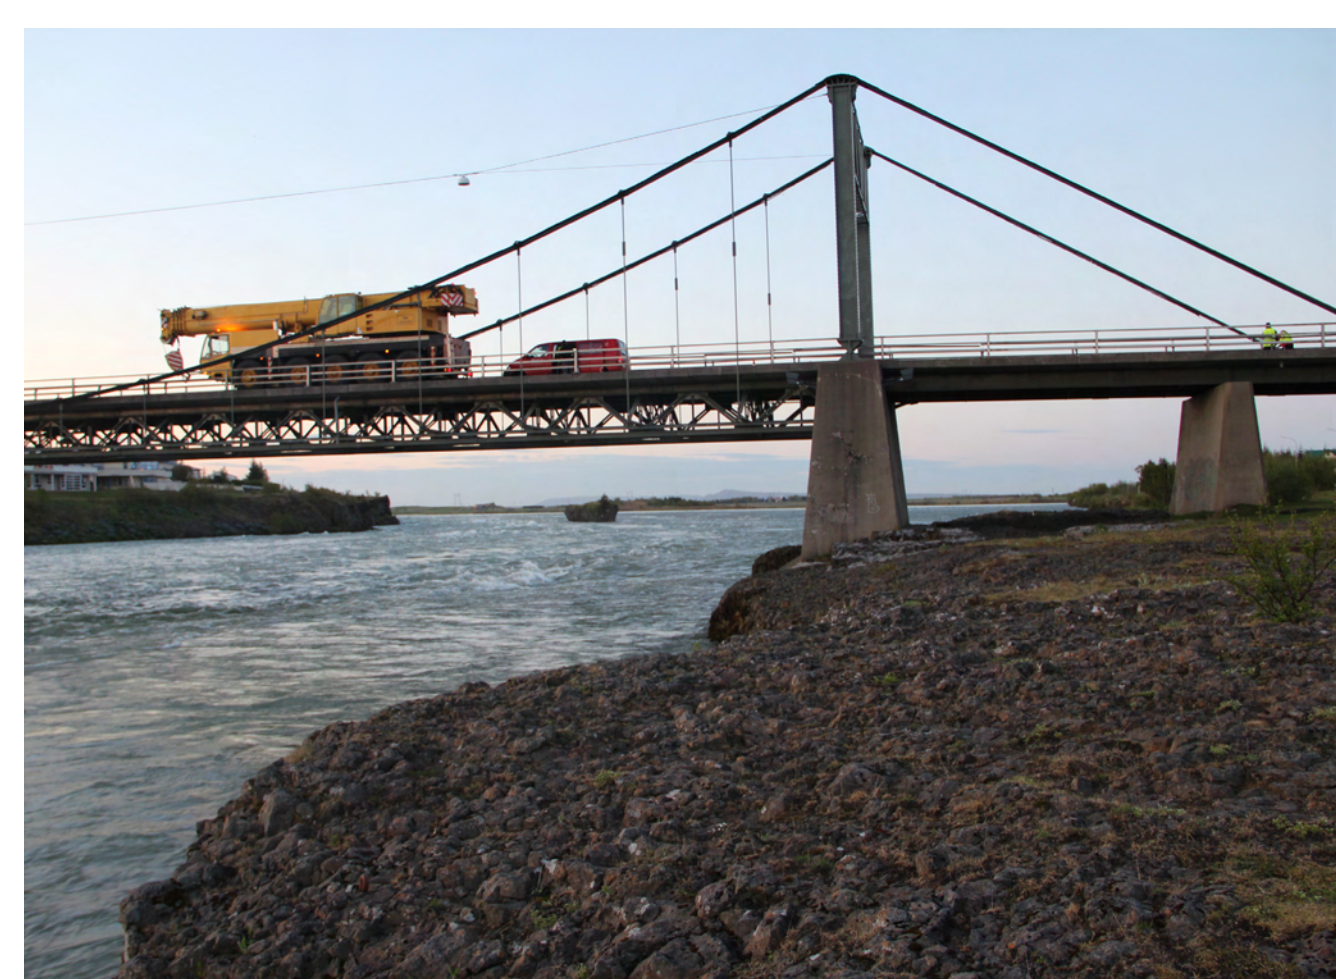
Titringsmælingar brúargólfs / álagspróf með 60 tonna bílkrana

Álagspróf með 60 tonna bílkrani.

Niðurbeygur í brúargólfi

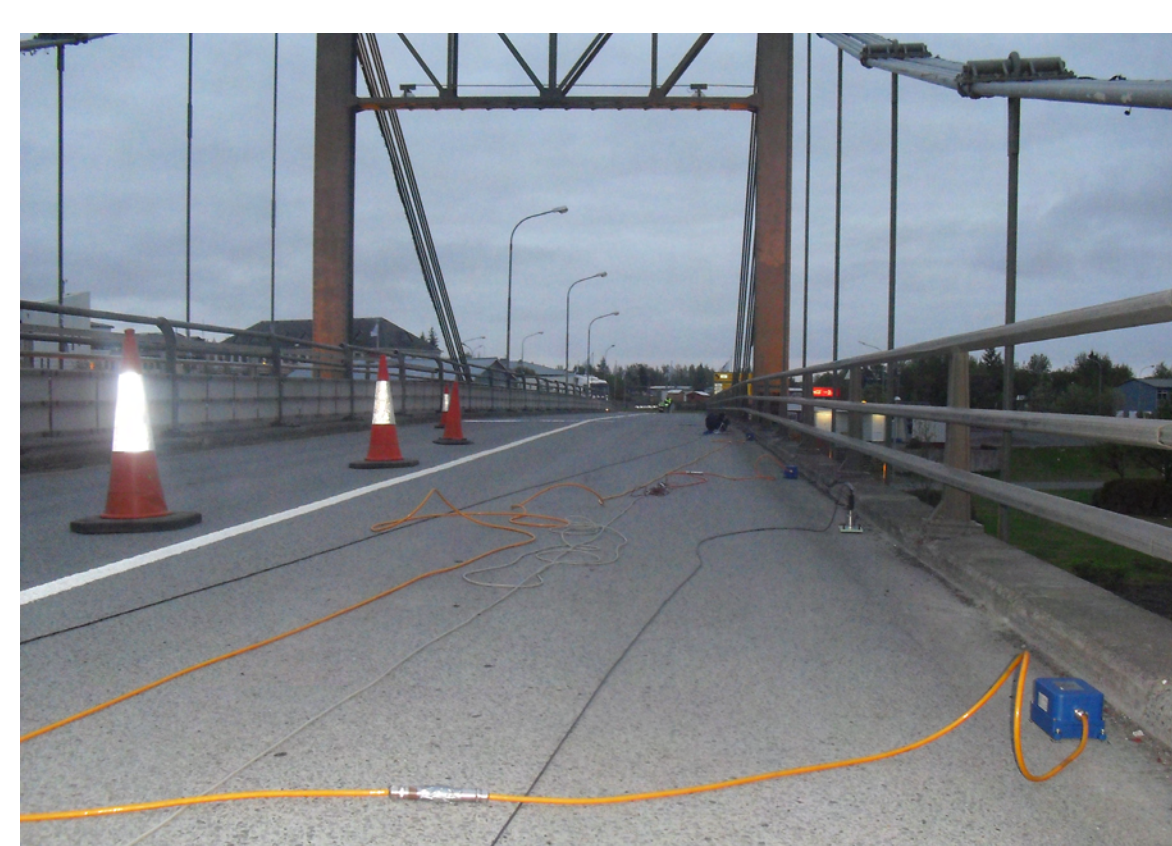
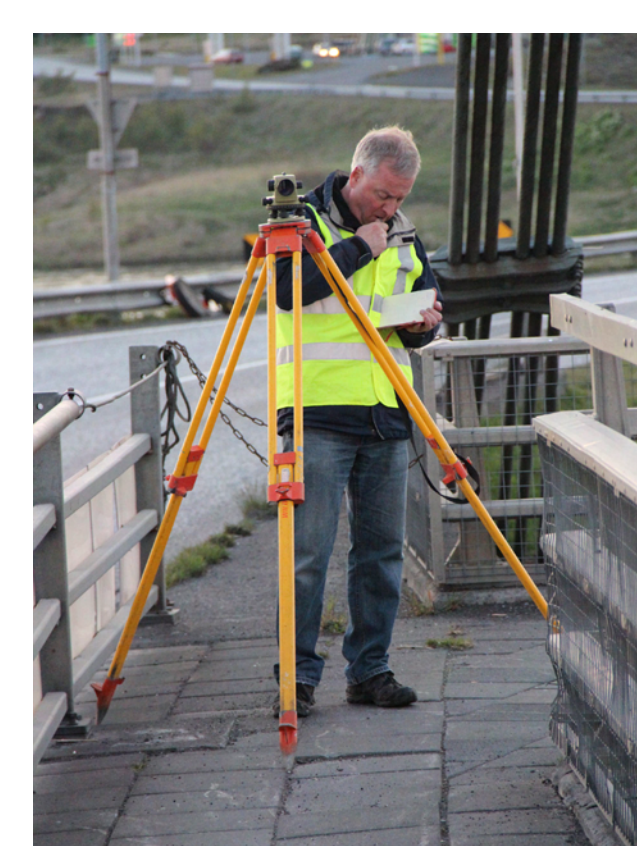
Kraftur í bakstöngum undan eignþungaálagi sem dreifist á sex strengi.

Mæld eigintíðni bakstaga burðarkapla gefur góða vísbandingu um togkraft.
