# Umferðaröryggi á hálendinu: Kárahnjúkavegur- Fljótsdalsheiðarvegur

Guðmundur Freyr Úlfarsson, Háskóli Íslands  
Þórarinn Hjaltason, Áki Thoroddsen,  
Kristjana Erna Pálsdóttir, Almenna  
Verkfræðistofan

Verkefni styrkt af Rannsóknarsjóði Vegagerðarinnar og Umferðarstofu  
Rannsóknir Vegagerðarinnar – Ráðstefna 7. nóvember 2008

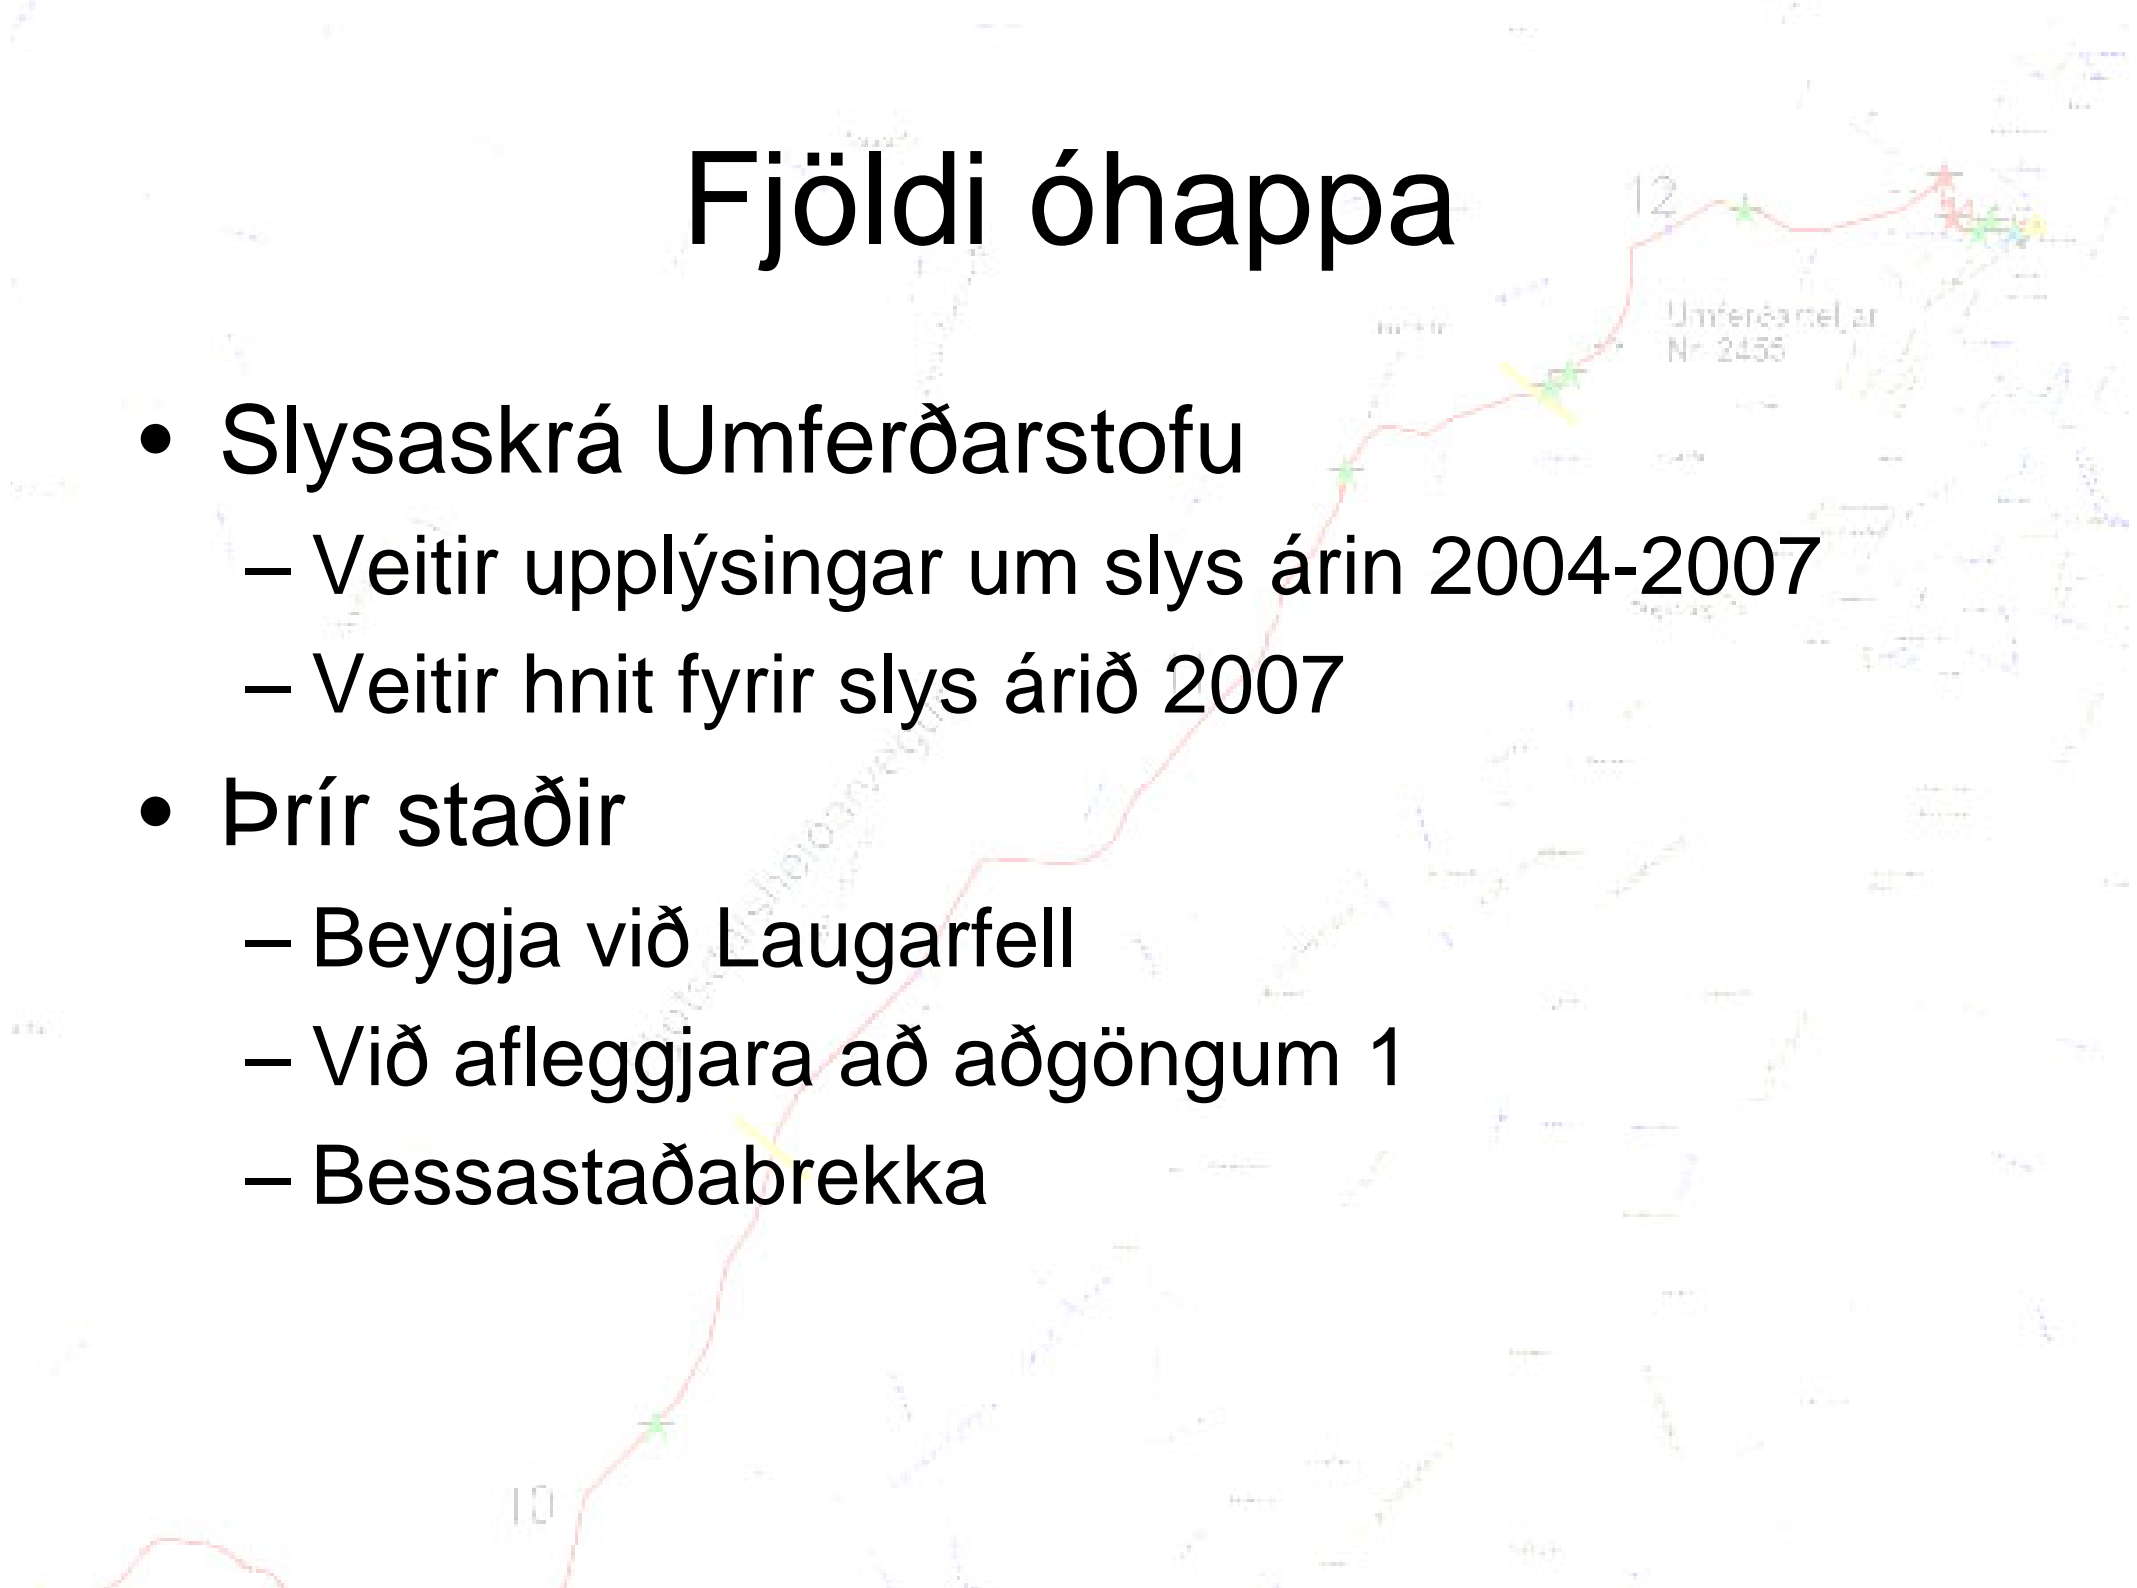
- Slysaskrá Umferðarstofu
  - Veitir upplýsingar um slys árin 2004-2007
  - Veitir hnit fyrir slys árið 2007
- Þrír staðir
  - Beygja við Laugarfell
  - Við afleggjara að aðgöngum 1
  - Bessastaðabrekka

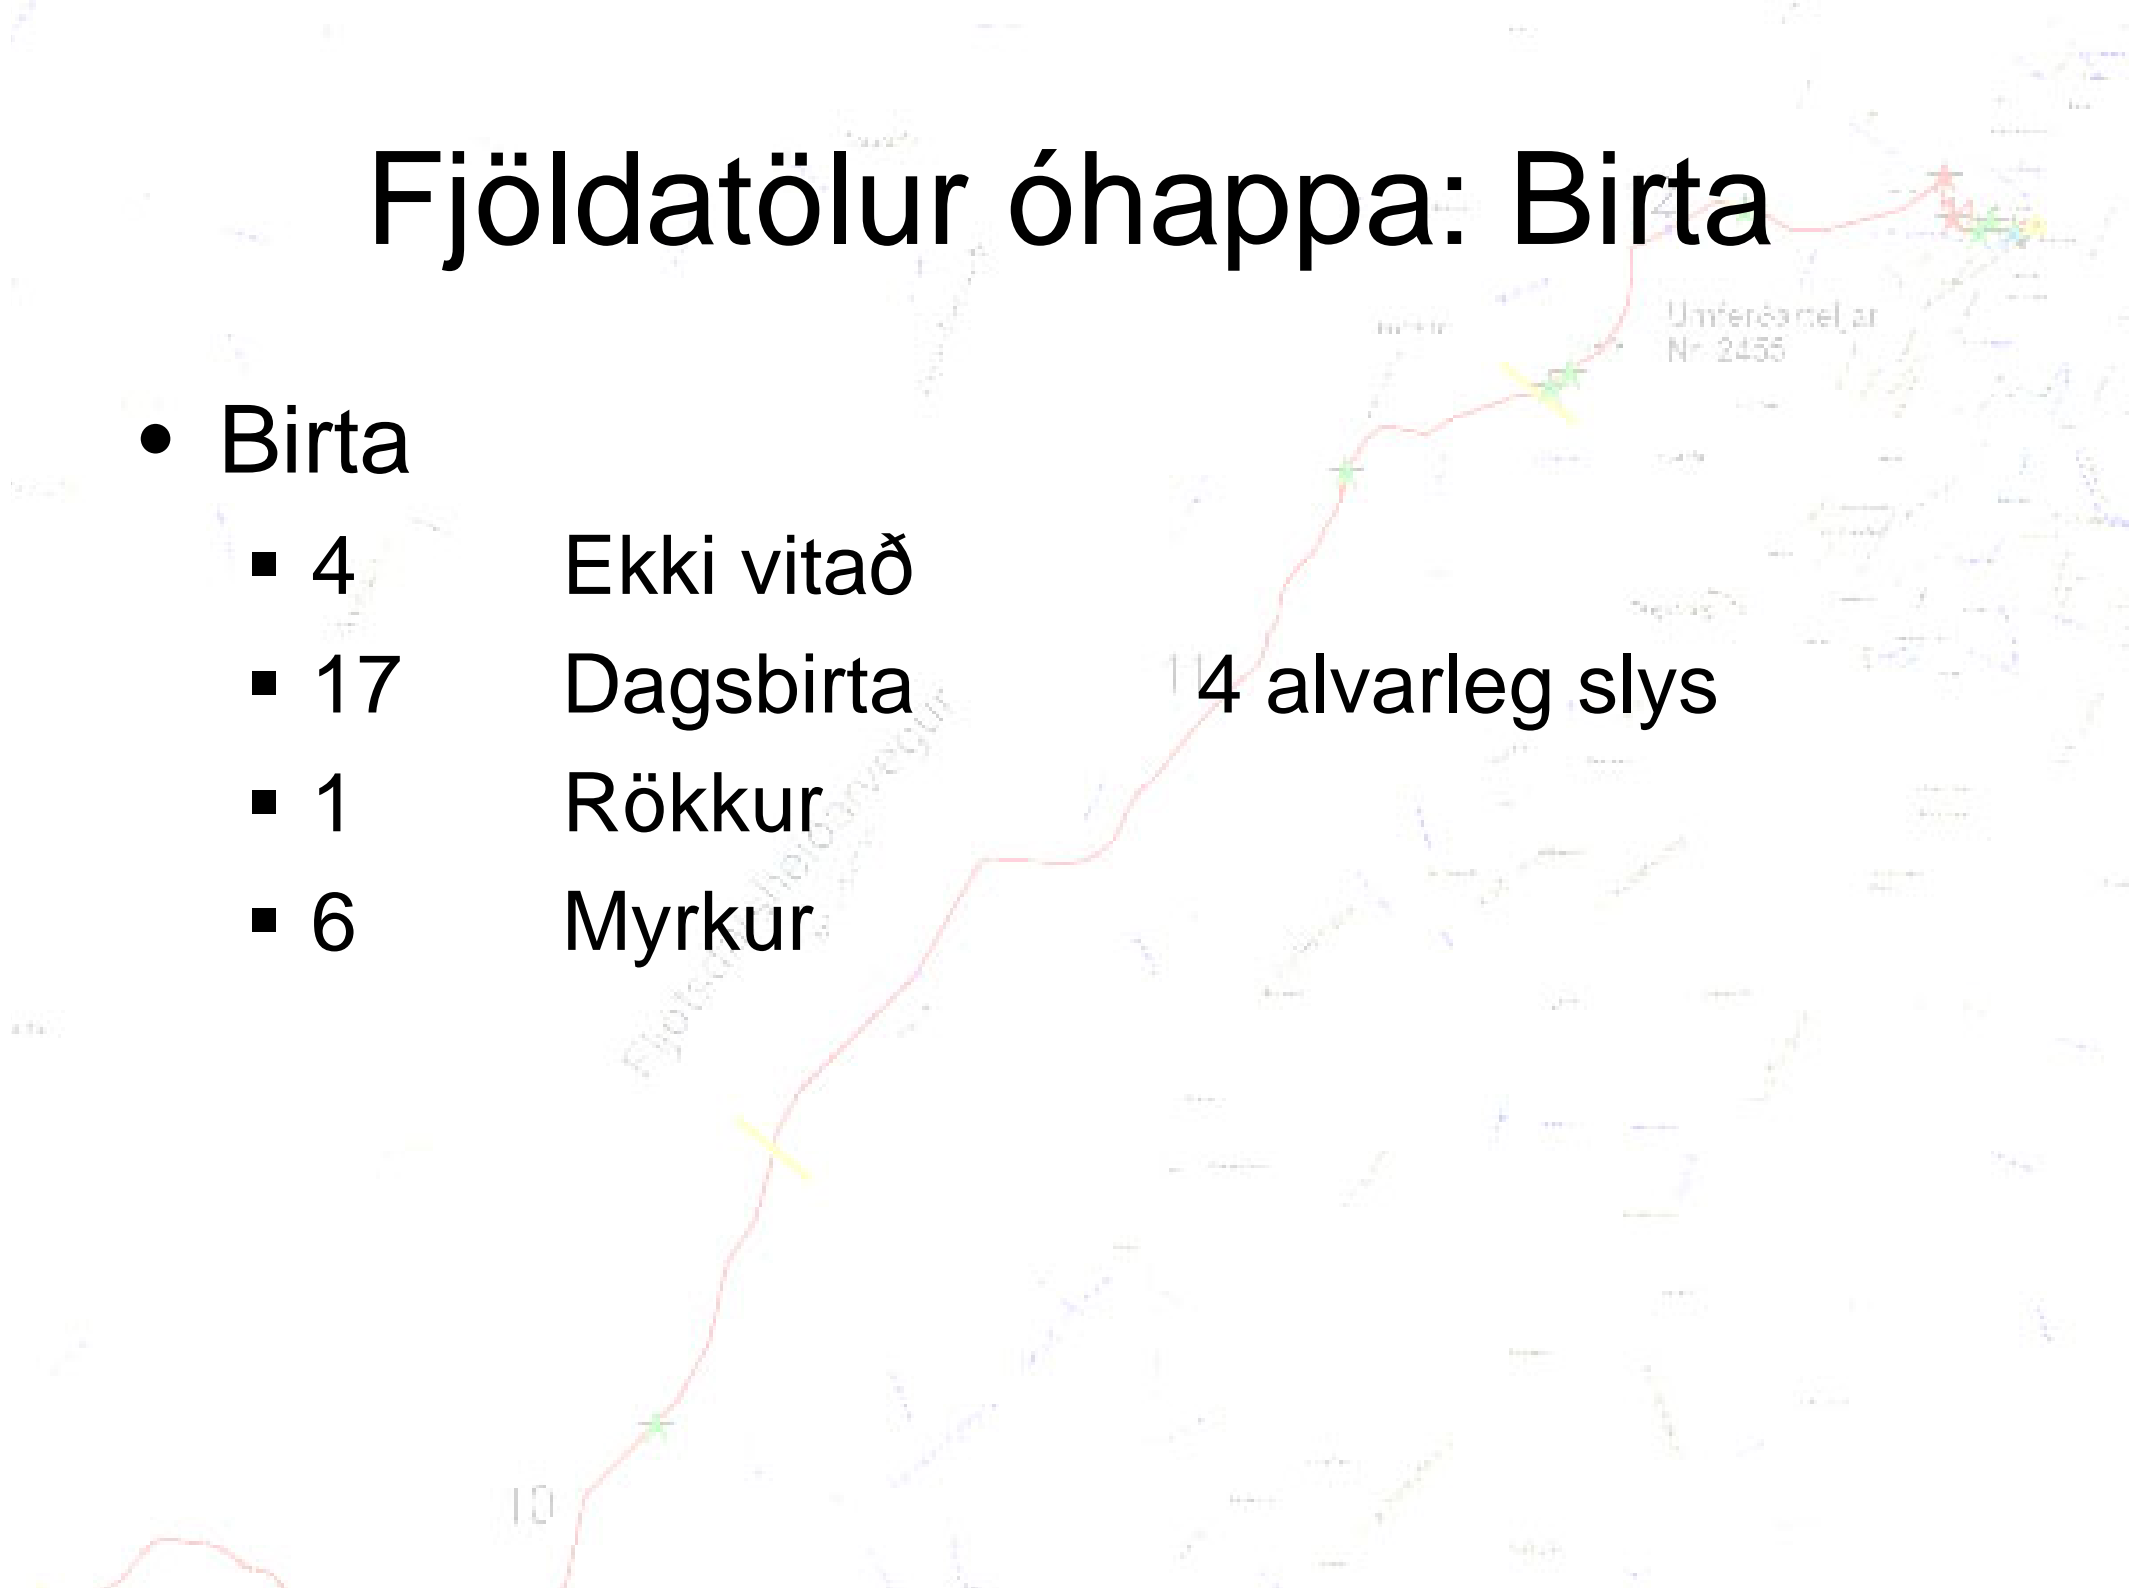
- 4 Ekki vitað
- 17 Dagsbirta
- 1 Rökkur
- 6 Myrkur

4 alvarleg slys

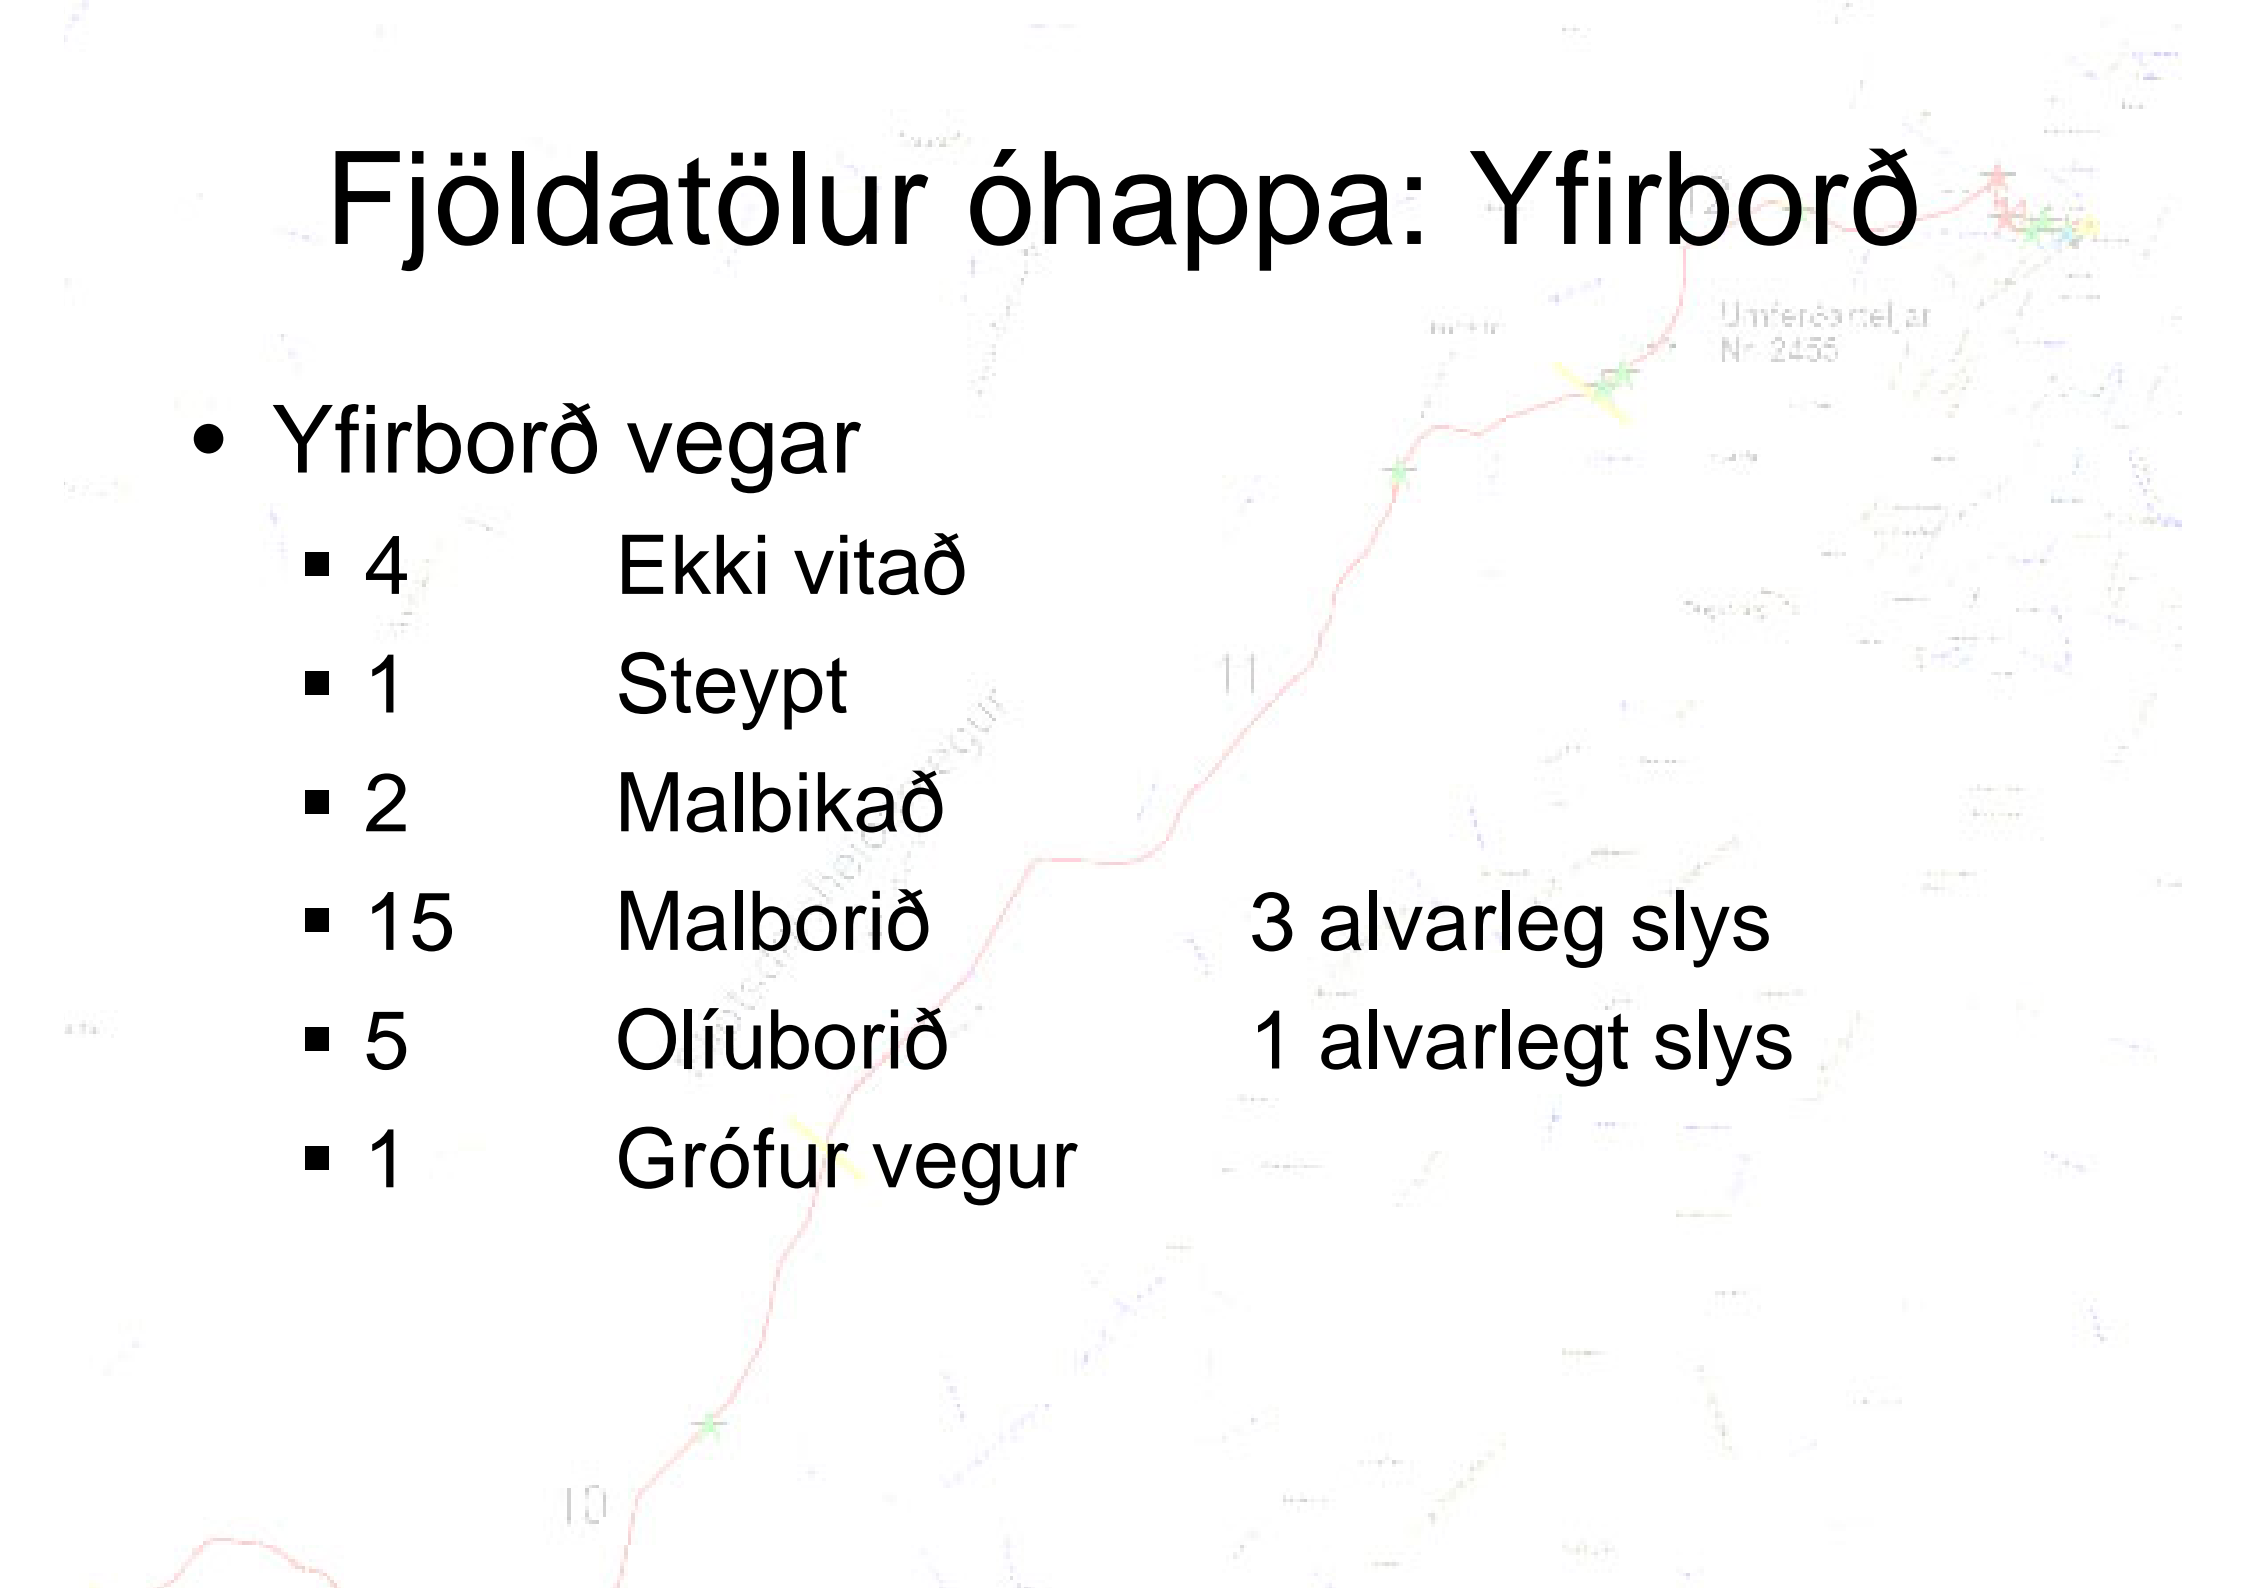
- Yfirborð vegar

- 4 Ekki vitað

- 1 Steypt

- 2 Malbikað

- 15 Malborið

- 5 Olíuborið

- 1 Grófur vegur

3 alvarleg slys

1 alvarlegt slys
