Áhrif vetrarþjónustu á umferðaröryggi

Dr. Skúli Þórðarson, verkfræðingur
Björn Ólafsson, Þjónustudeild Vegagerðarinnar

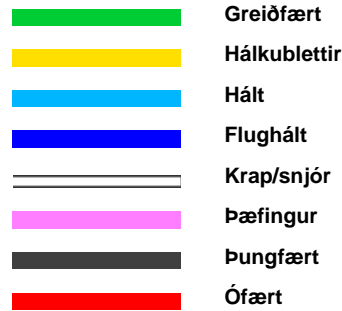
Í myndunum tákna blár þríhyrningur tíma slyss gulir punktar tákna tíma hákuvarna. Lárétta, litaða lína efst á myndinni sýnir færðarlýsingu upplýsingaþjónustu með þeim litakóðum sem þar eru notaðir:°

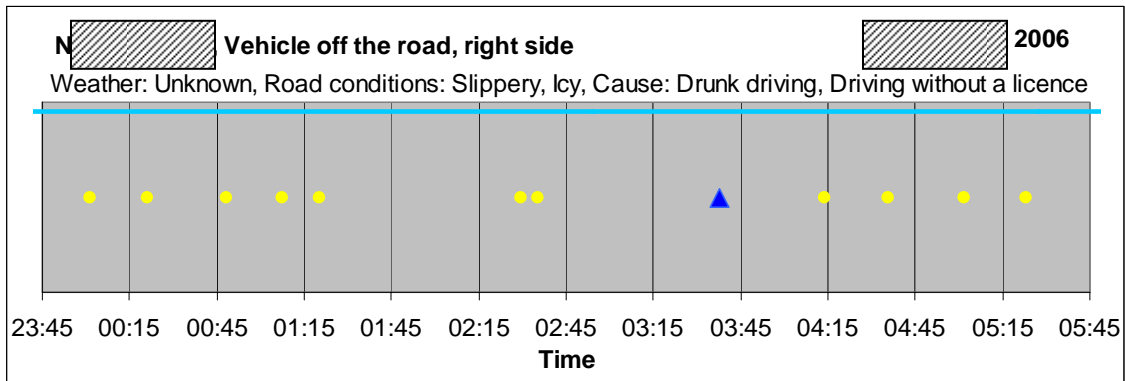
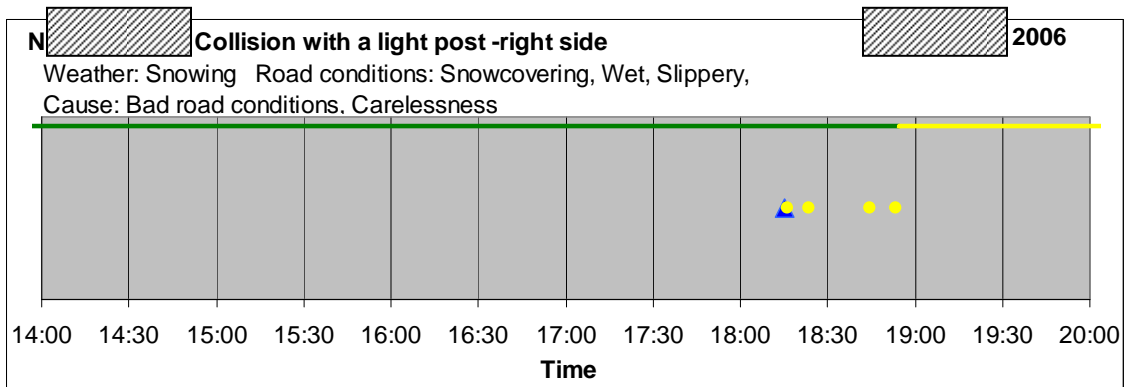
Þegar gögnin hafa verið sett upp á grafískan hátt á tímaás er unnt að skoða á auðveldan hátt samspil færðarlýsingar frá upplýsingaþjónustu og hálkuvana og snjósmoksturs. Hér eru dæmi um tvö slys eða óhöpp:

Í slysaskrá Umferðarstofu voru valin út slys á Reykjanesbraut veturna 2004-2005 og 2005-2006 þar sem ástandi vegar skv. slysaskýrslu hefur verið lýst sem *vetrarfærð*, eða að metin orsök slyss er *slæm færð*. Í aðdraganda og í kjölfar þessara slysa (ca. 5 tímar fyrir og 3 tímar eftir) voru könnuð umsvif í vetrarþjónustu og einnig útgefnar upplýsingar um færð.
