Mat á árangri
endurheimtar votlendis
sem mótvægisaðgerð

Rannsókn styrkt af Vegagerðinni

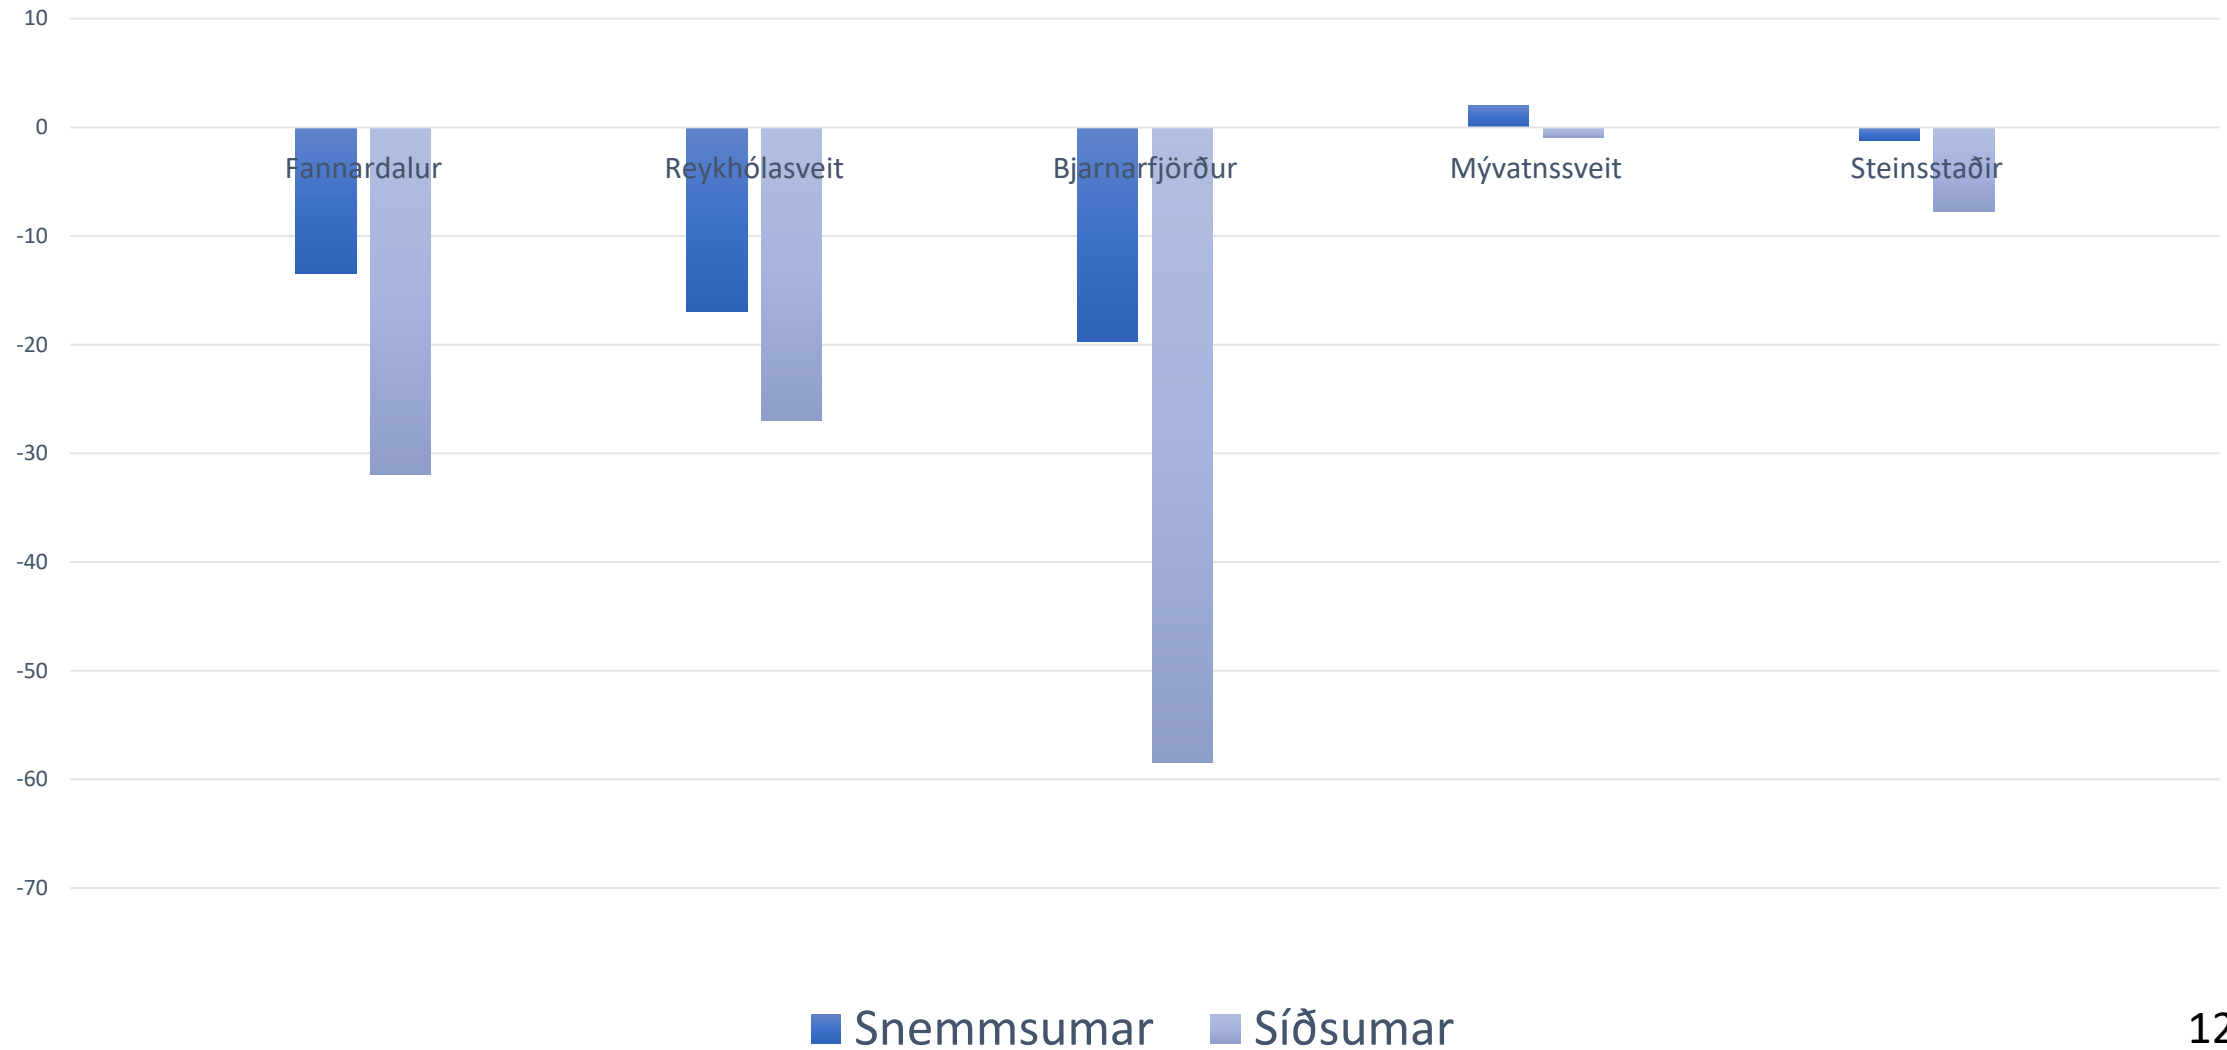
- Á fjórum svæðum af fimm viðunandi/góður árangur.
- Ástand skurðfyllinga og stífla í flestum tilvikum í lagi.
- Ríkjandi gróður almennt votlendistegundir.
- Fuglalíf einkennandi fyrir votlendi.
- Gróðurþekja skurðsára breytileg milli svæða.
- Vatnsstaða í flestum tilvikum ásættanleg.

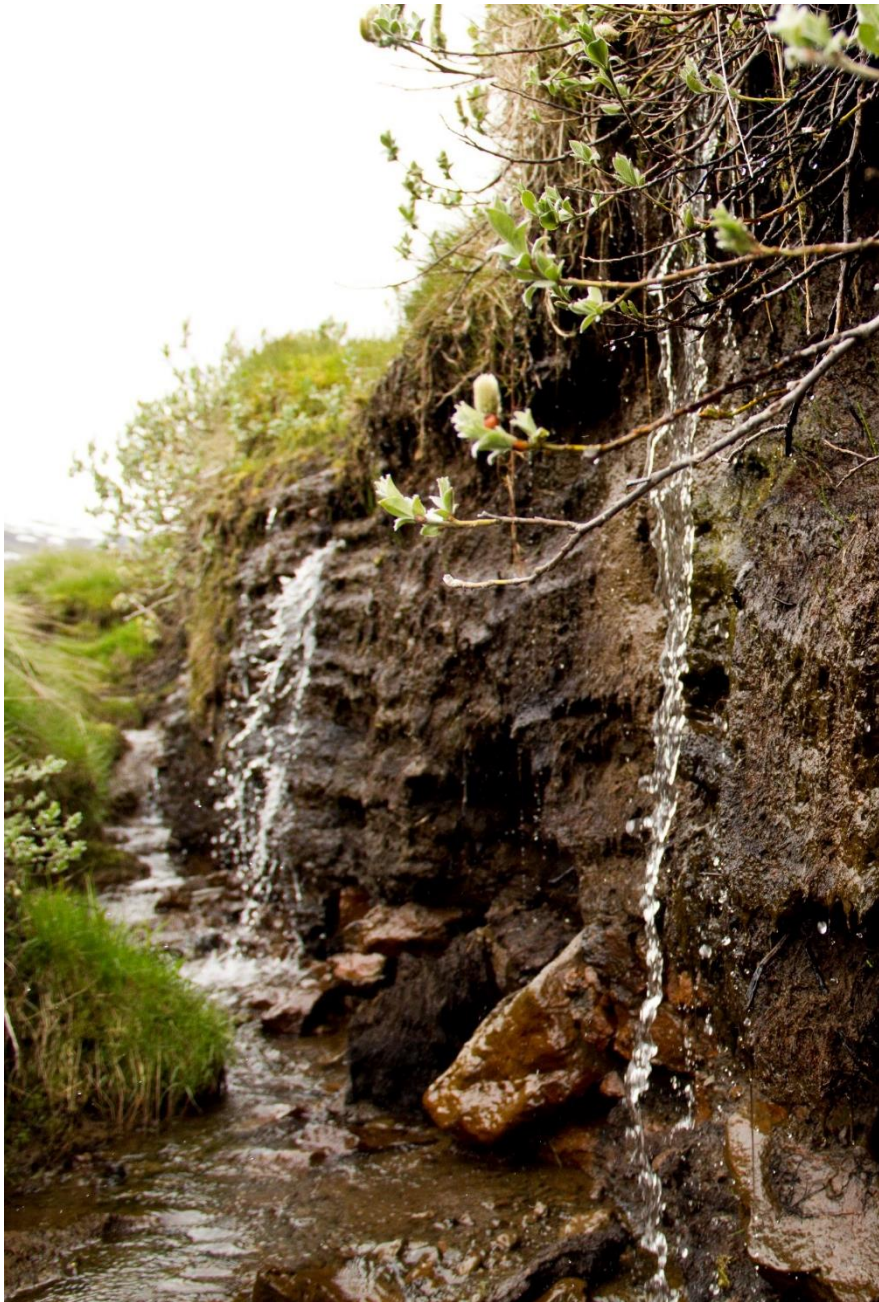
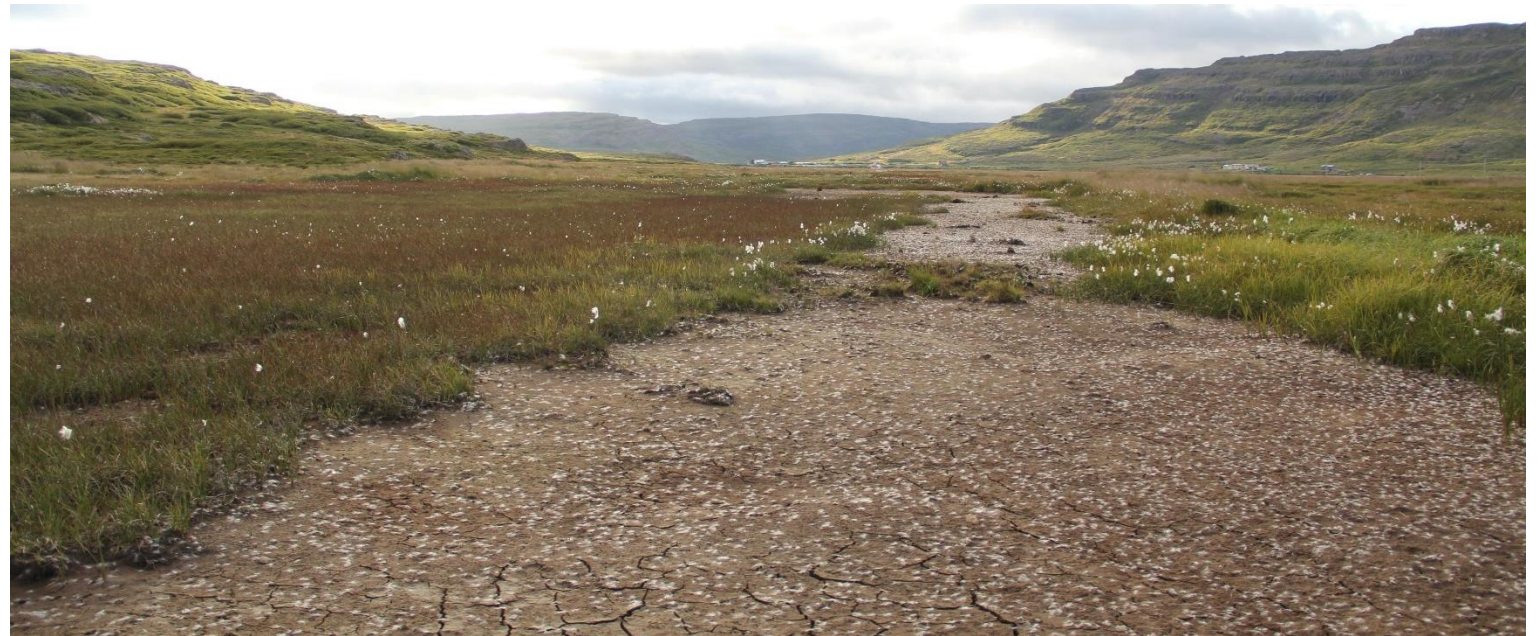
Það sem betur má fara
Gróðurhula í skurðsárum
Rangur halli á skurðfyllingu

- Tryggja að staðargróður komi til í skurðsárum.
- Skýrar leiðbeiningar.
- Verktaki uppfylli kröfur.
- Reglubundin eftirfylgni.
- Betrumbæta MAU.

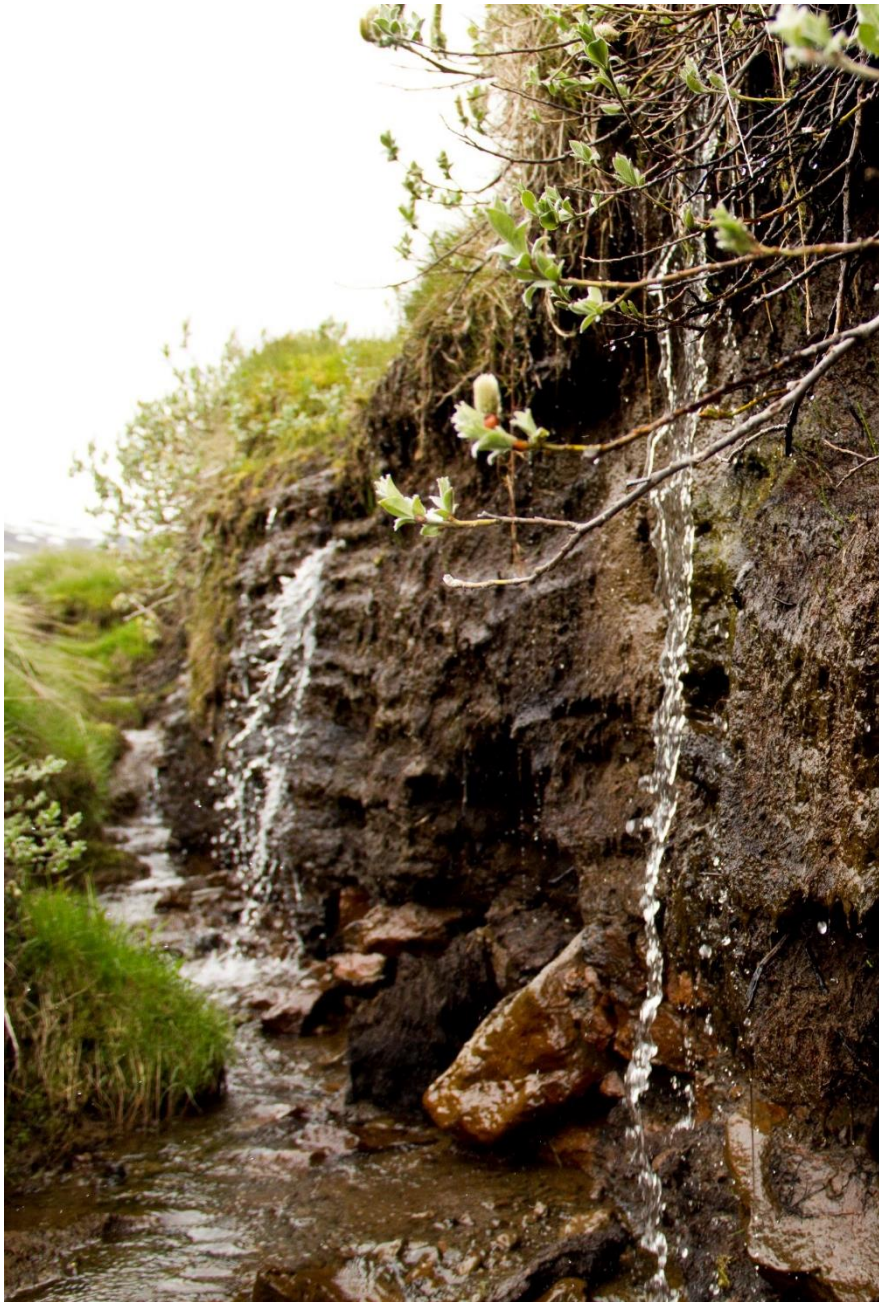
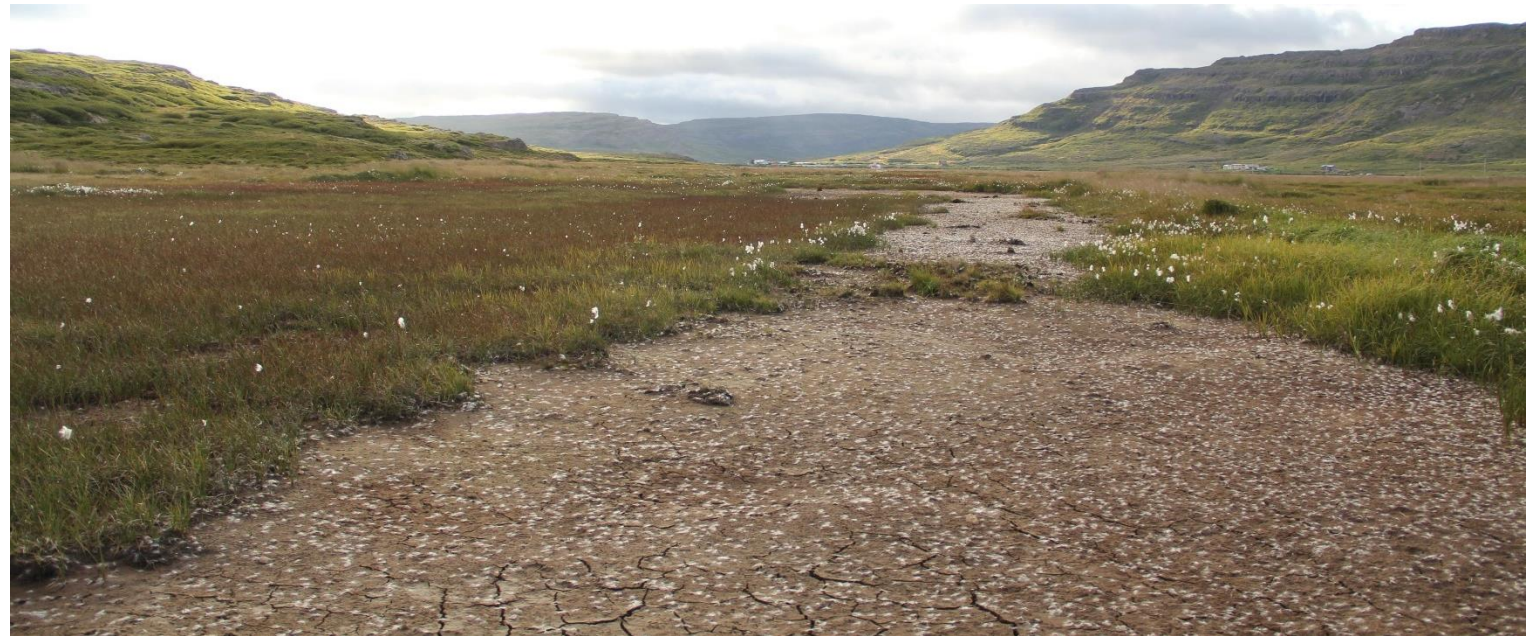
Það sem betur má fara

Gróðurhula í skurðsárum

Rangur halli á skurðfyllingu
