Þverárfjallsvegur (73) í Refasveit og Skagastrandarvegur (74) um Laxá í Blönduósbæ og Skagabyggð

Mat á umhverfisáhrifum Matsskýrsla

Viðauki 1-12

Hönnunar- og tæknideild
Janúar 2021

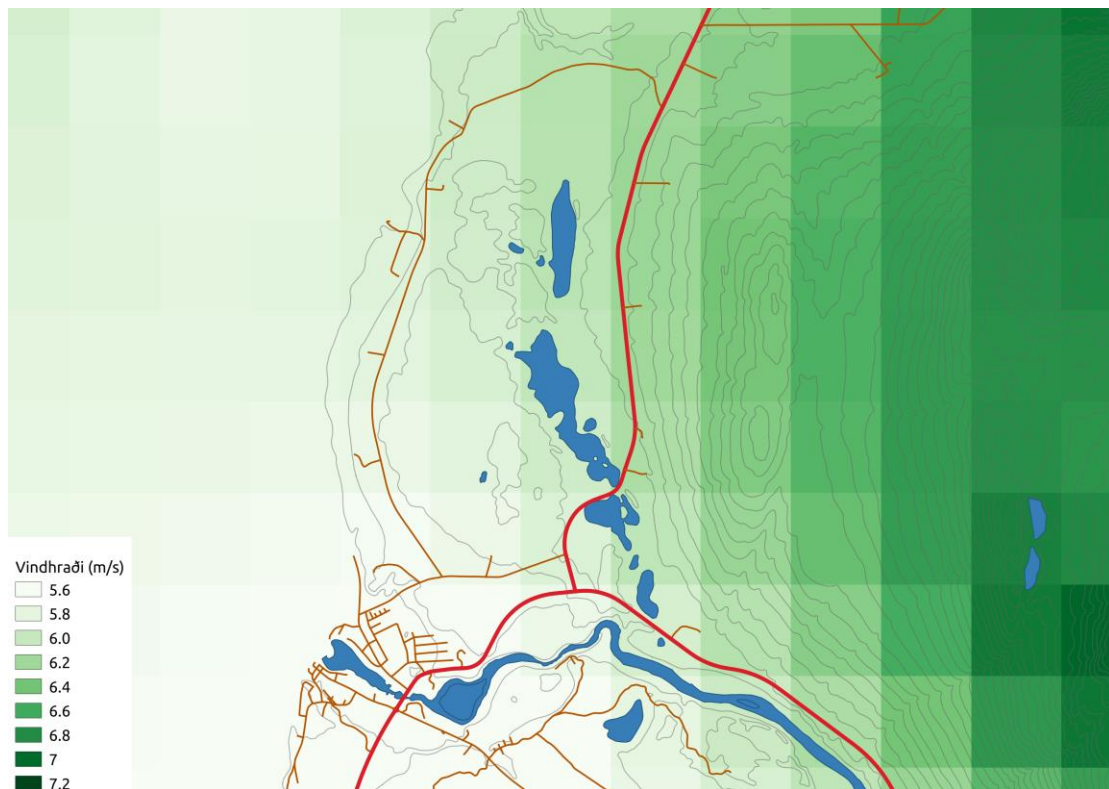
Mynd 4: Sama og mynd 3, en eingöngu fyrir NA-átt

Þegar NA-átt er keyrð sérstaklega (mynd 4) blasir við önnur mynd. Vindmögnun er ekki eins greinileg og frekar af Langadalsfjalli og nokkuð sunnan gatnamótanna. Engu að síður eru skjóláhrifin eftir nýja vegstæðinu greinileg. Vel sést hvað vindmögnunin frá fjallinu er greinileg við núverandi vegstæði. Sérstaklega við bæinn Síðu og þar utan við. Skjóláhrifin líka greinileg neðar í Refasveitinni. Skýr munur í reit við gatnamótin annars vegar og næsta reit þar fyrir vestan. NA-átt í líkaninu er víðari vindáttargeiri, en sá sem skilgreindur var út frá mælingum áður. Sama á við um SA-átt sem skoðuð er næst.

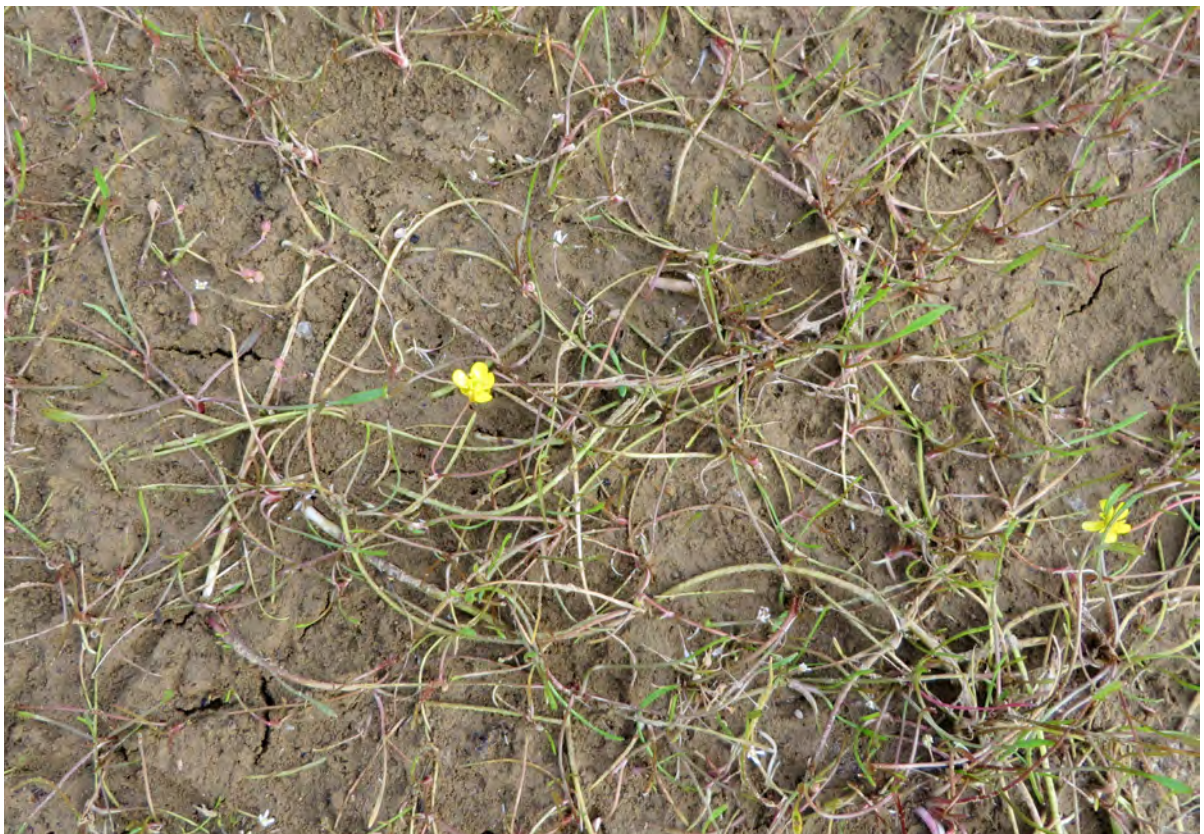
19. mynd. Flagasóley saumar sig eftir leirefju tjarna sem þorna upp. Á myndinni má einnig sjá alurt. Ljós. Rannveig Thoroddsen, 16. ágúst 2017.

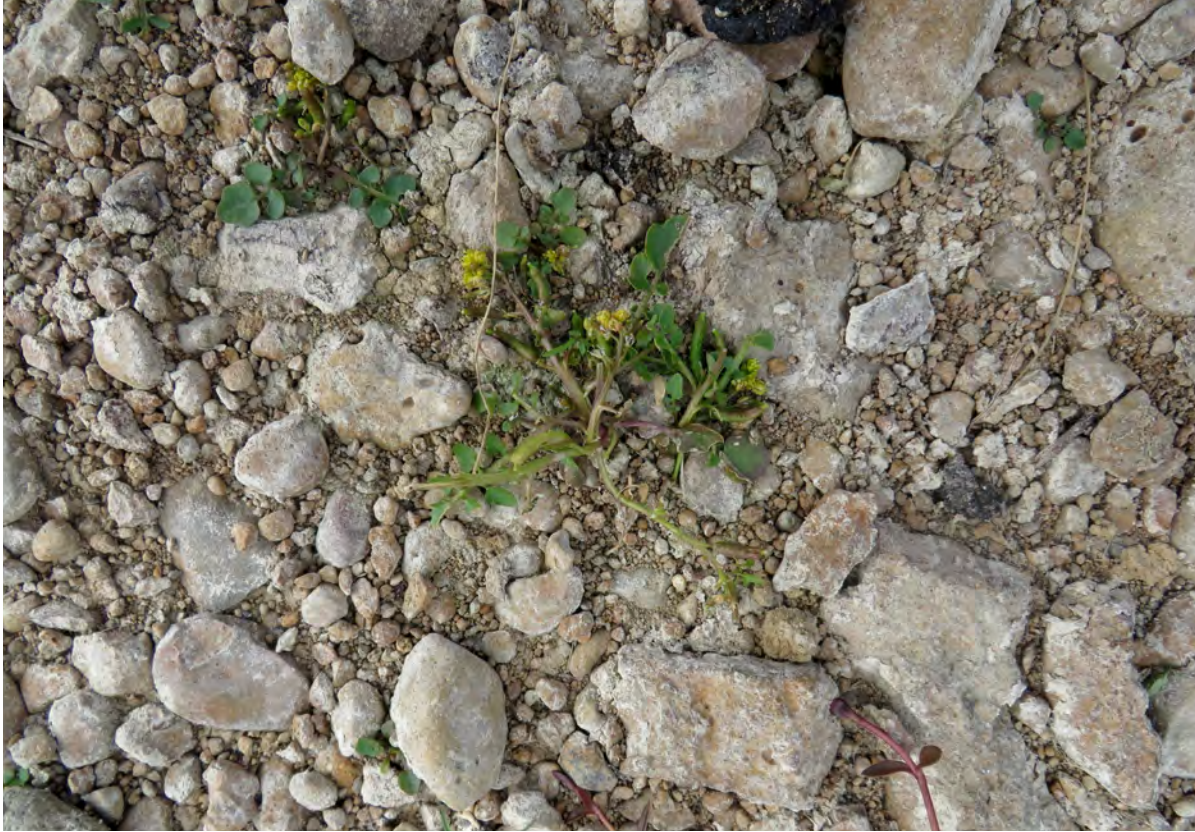
20. mynd. Kattarjurt og skriðdepla vaxa m.a. í malarkenndu fjöruboðinu við Kollugerðistjörn. Ljós. Rannveig Thoroddsen, 17. ágúst 2017.

Skráning æðplantna á rannsóknasvæðinu 2017 leiddi í ljós að allflestar æðplöntutegundir sem skráðar hafa verið á rannsóknasvæðinu eru algengar á landsvísu og með lágt verndargildi, á bilinu 1–3 (1. viðauki). Tvær tegundir hafa verndargildi 4 en það eru hjartanykra sem er eindregin vatnajurt á láglandi og kattarjurt sem er að mestu bundin við flæðarmál vatna og finnst gjarnan í uppþornuðum tjarnarstæðum á Suðvesturlandi og í Eyjafjarðarsýslu og Þingeyjasýslum (Hörður Kristinsson 2010). Báðar tegundir fundust á stöð S20 í og við Kollugerðistjörn (17. og 20. mynd).

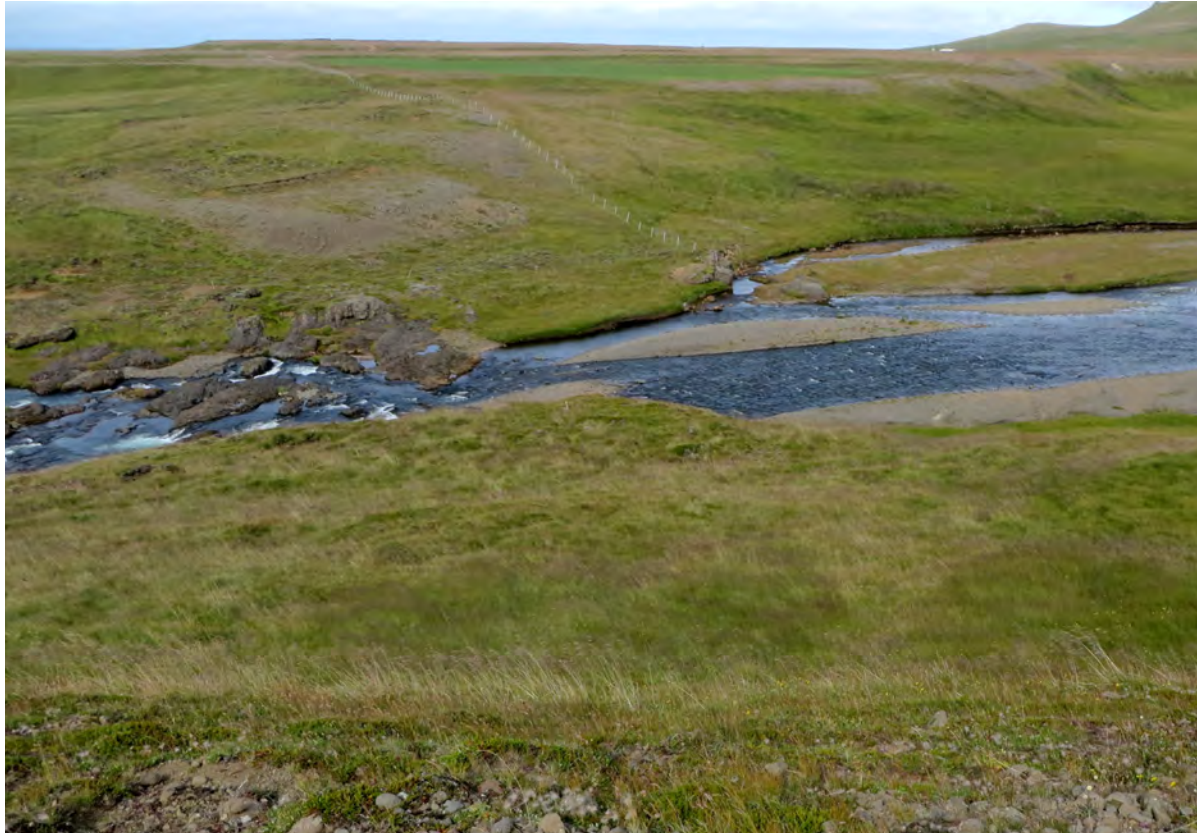
22. mynd. Ofan við fyrirhugað brúarstæði yfir Laxá mun vegurinn liggja á milli votlendisins í Langahvammi og Vaðhvammi. Ljós. Rannveig Thoroddsen, 16. ágúst 2017.

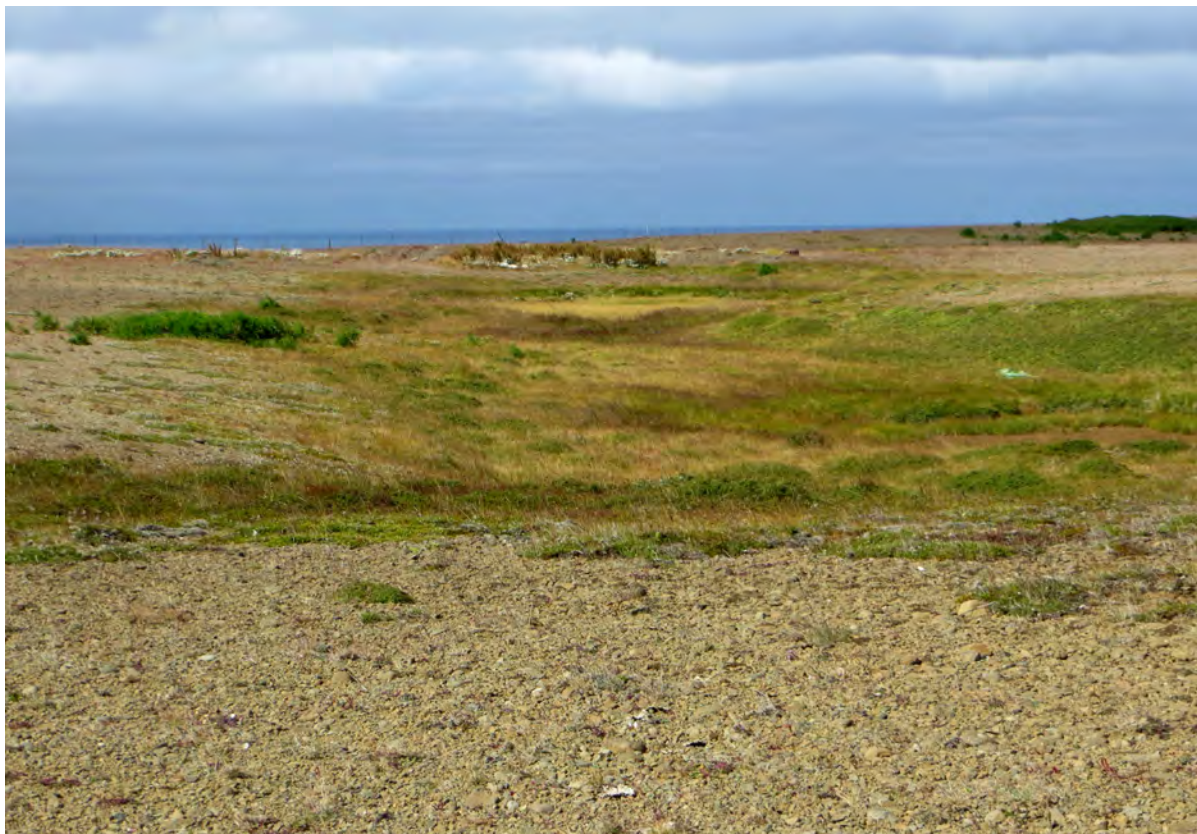
23. mynd. Fyrirhuguð veglína liggur við litla tjörn norðvestan við Kollugerðistjörn. Umgengni við tjörnina er ábótavant og alaskalúpína sækir að tjarnarbakkanum. Ljós. Ásrún Elmarsdóttir, 17 ágúst 2017.

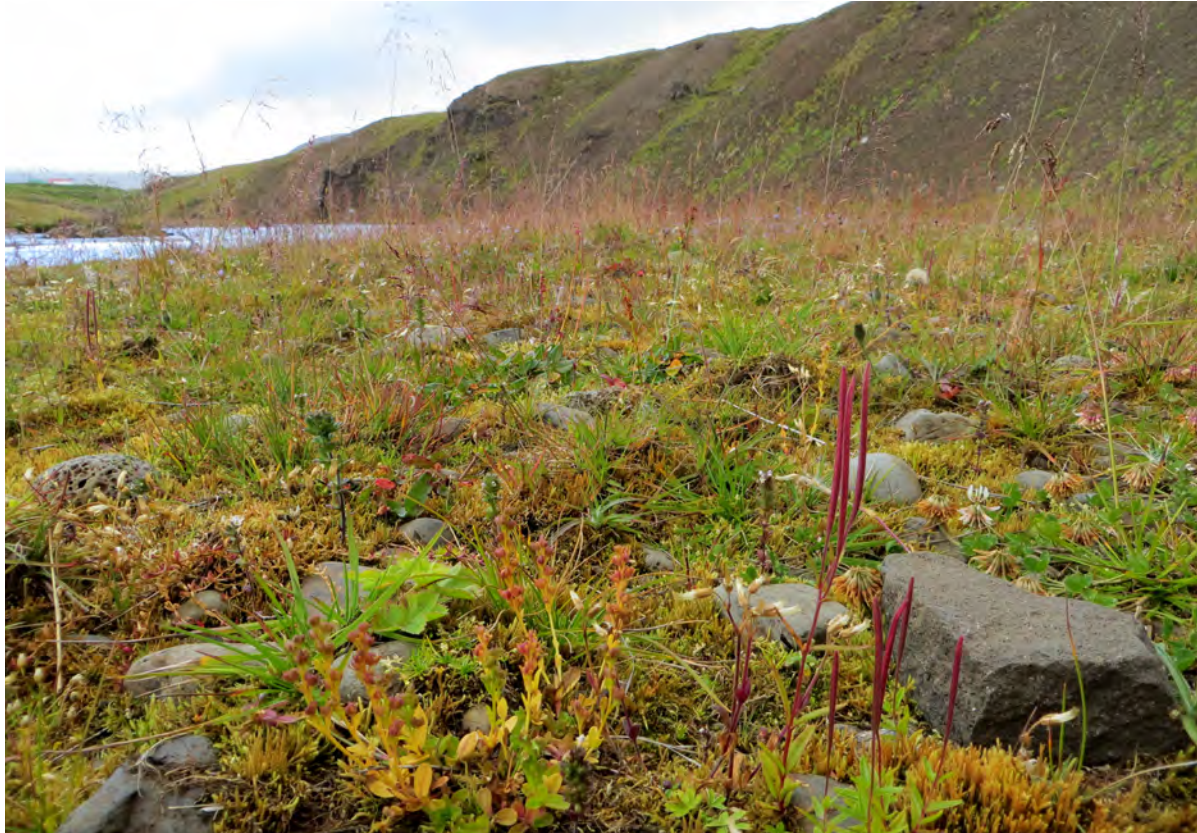
24. mynd. Eyrarvist sem að öll jöfnu hefur tiltölulega litla gróðurþekju og fáar tegundir er óvenju tegundaauðug við Laxá sem skýrist af fjölbreyttu búsvæði þar sem ægir saman gróðurlitlum grjóteyrum, allgrónum grasblettum og smápöllum. Ljós. Ásrún Elmarsdóttir, 17. ágúst 2017.

Við skráningu plantna á stöðvum innan rannsóknasvæðisins var leitast við að skrá tegundir í sem flestum náttúrulegum vistgerðum sem komu fyrir á svæðinu. Fjöldi æðplantna var mismikill á hverri stöð sem helgast af því að tegundaauðgi vistgerða er mismunandi (Sigurður H. Magnússon o.fl. 2016) en einnig af því að nokkrum stöðvum spannaði hver stöð fleiri en eina vistgerð. Flestar tegundir voru skráðar á stöðvum þar sem fleiri en ein vistgerð kom fyrir á. Tegundafjölbreytni var t.d. mikil við Kollugerðistjörn (S20) þar sem vatnajurtir, votlendis- og þurrlendistegundir vaxa í og við tjörnina. Sama á við Laxá neðan við Þverárfjallsveg (S18) þar sem fjöldi æðplöntutegunda var óvenju mikill sem skýrist af því að á stöðinni ægir saman gróðurlitlum grjóteyrum, allgrónum grasblettum og smápollum (24. mynd).

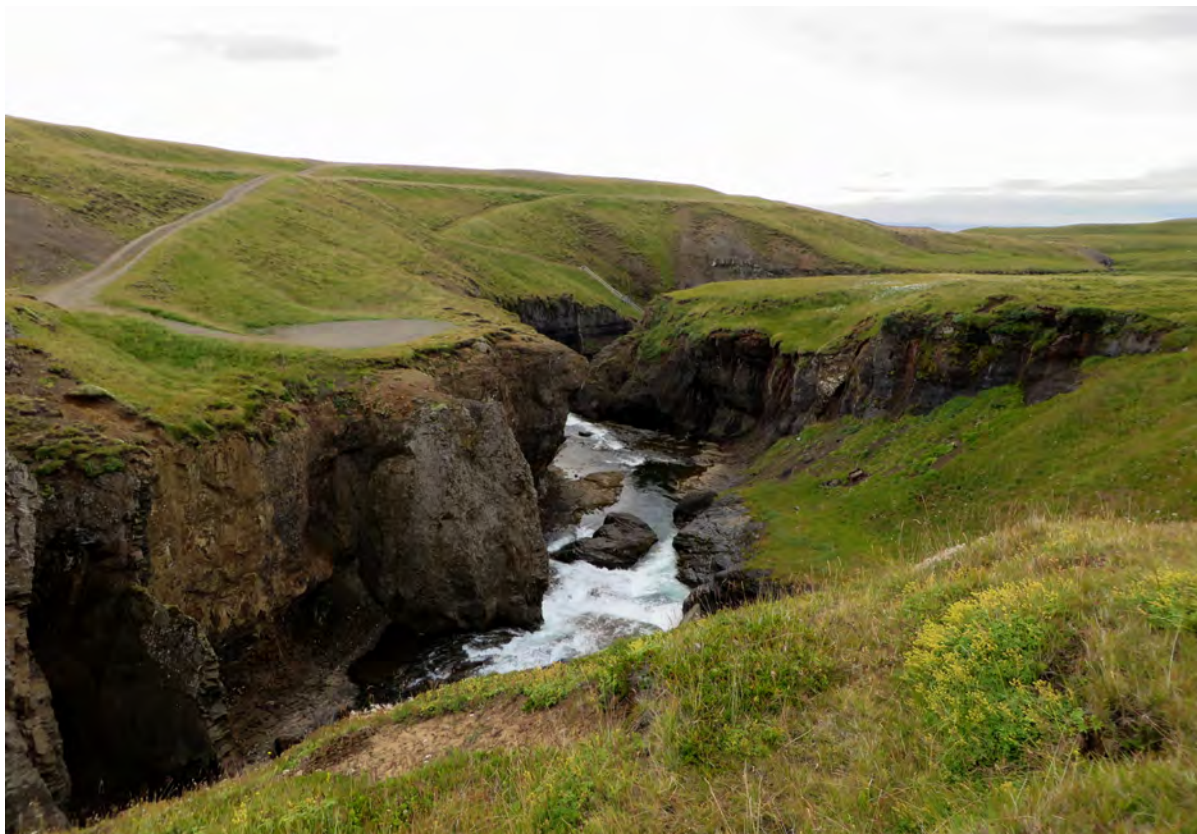
25. mynd Rétt neðan við fyrirhugað brúarstæði yfir Laxá eru gangbríkur og setlög sem ásamt ánni njóta hverfisverndar. Ljós. Rannveig Thoroddsen, 16. ágúst 2017.

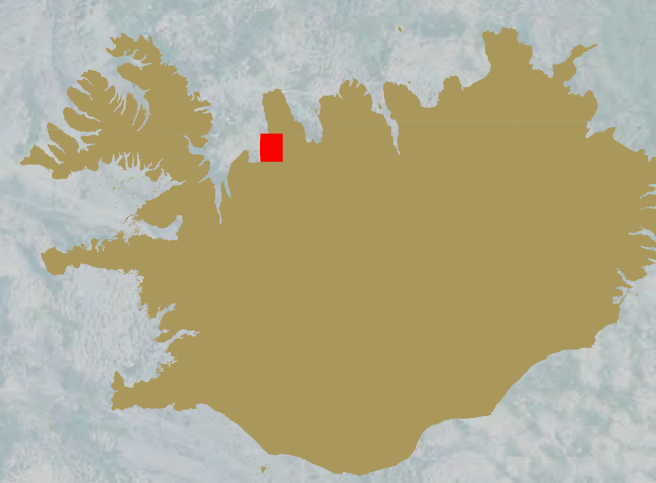
Vistgerðakort 1:10.000

- Grasmelavist
- Víðimelavist
- Ljónslappaskriðuvist
- Urðaskriðuvist
- Grasviðiskriðuvist
- Eyravist
- Auravist
- Blómgresisvist
- Finnungsvist
- Lingresis- og vingulsvist
- Snarrótavist
- Runnamýravist láglendi
- Dýjavist
- Hrossánalavist
- Starungsmýravist
- Brokfloavist
- Gulstararfloavist
- Tjarnastarfloavist
- Fjalldrapamóavist
- Grasmóavist
- Flagmóavist
- Lyngmóavist láglendi
- Uppgræðsla
- Tún og akurlendi
- Alaskalúpína
- Þéttbýli og annað manngert land
- Ár
- Vatn
- Fyrirhuguð veglína
- Mörk rannsóknarsvæðis

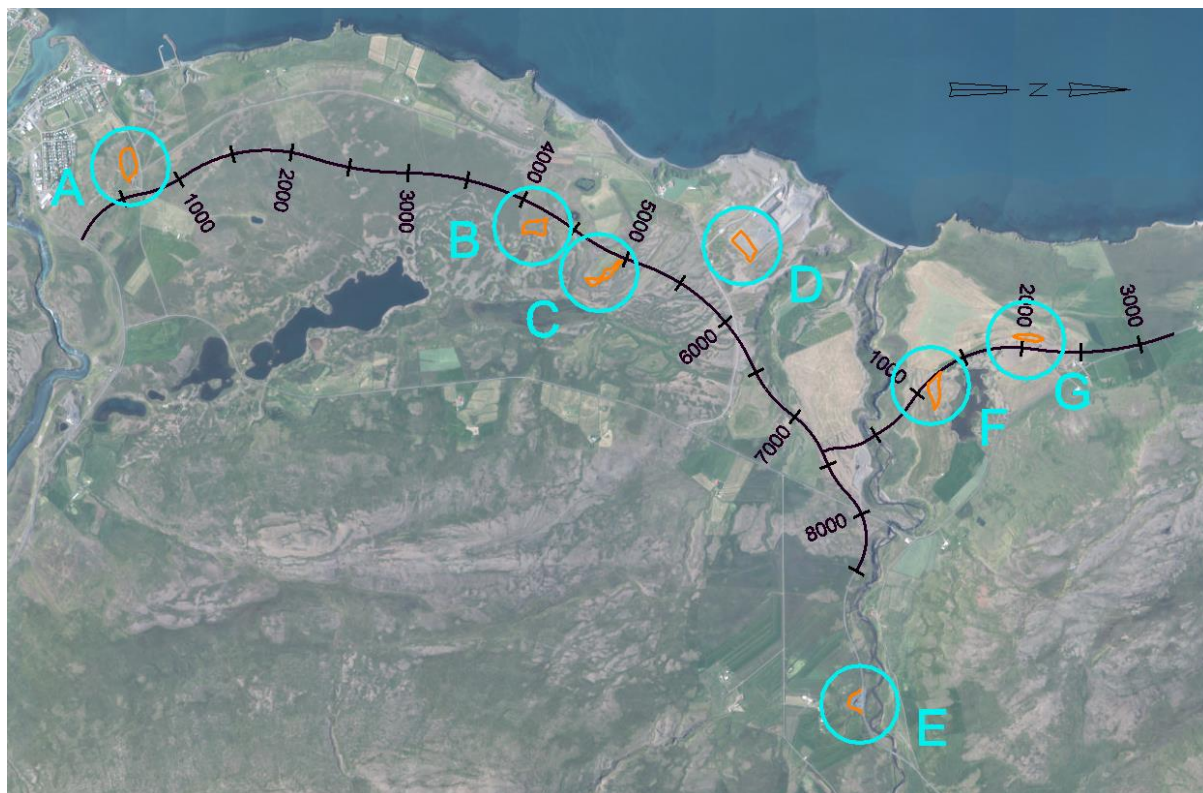
Mynd 1 – Staðsetningar mögulegra efnistökusvæða.

Fyrirhuguð efnistökusvæði eru að mestu í jökulárset, en einnig klöpp og jökulruðning. Jarðmyndanir sem hróflað verður við vegna efnistöku falla undir 2.-5. verndarflokk Vegagerðarinnar. Náma B og hluti námu C liggja innan jaðars fjarsvæðis vatnsverndar og falla þar með í 2. verndarflokk (hátt verndargildi), sjá meðfylgjandi teikningu 4. Myndanir sem falla undir 3. flokk (meðal verndargildi) gera það vegna sýnileika frá veglínunni. Jarðmyndanir sem falla á 4. eða 5. flokk teljast hafa lágt verndargildi og mjög lágt verndargildi. Að frátöldum þeim námum sem liggja innan fjarsvæðis vatnsverndar telst efnistakan hafa óveruleg neikvæð áhrif á jarðmyndanir svæðisins. Gróðurþekja er allt frá því að vera rýr til góð á áætluðum efnistökusvæðum, en svarðlag er hvergi verulega þykkt.

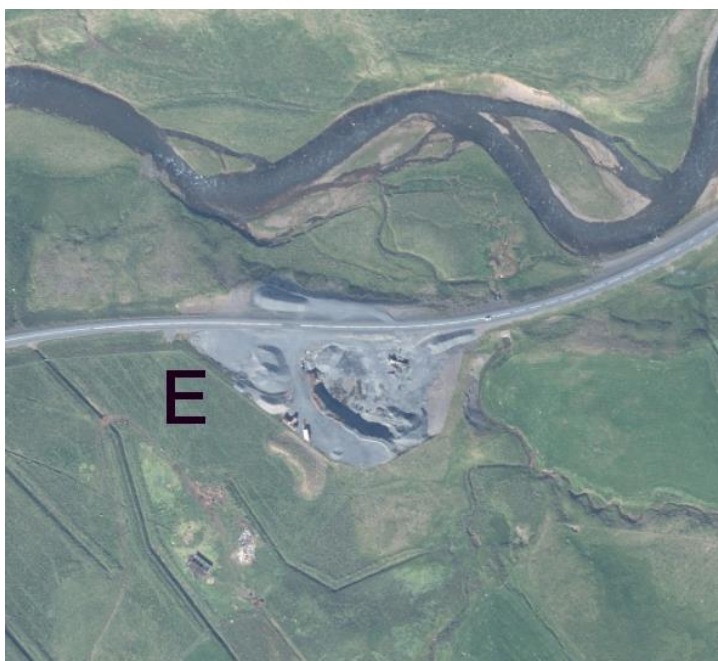
Mynd 6 – Náma E: Neðri-Mýrar (21369)

Tafla 6	Náma E
Jarðmyndun	Klökk
Staða efnistöku	Gömul
Jörð	Neðri-Mýrar
Námurétthafi	Steyrustöð Skagafjarðar
Nýting	Burðarlag og klæðing
Veglína	73 og 74
Flatarmál	25.000 m ²
Vinnslumagn	27.000 m ³
Vinnsludýpi	6-8 m
Frágangur	Enginn – náma í notkun
Gróðurlendi	Gras
Þekja	100%
Svarðlag	1,5-2,5 m
Sáning	Nei
Verndargildi	3. flokkur
Skipulag	Já
Náttúruvernd	Nei

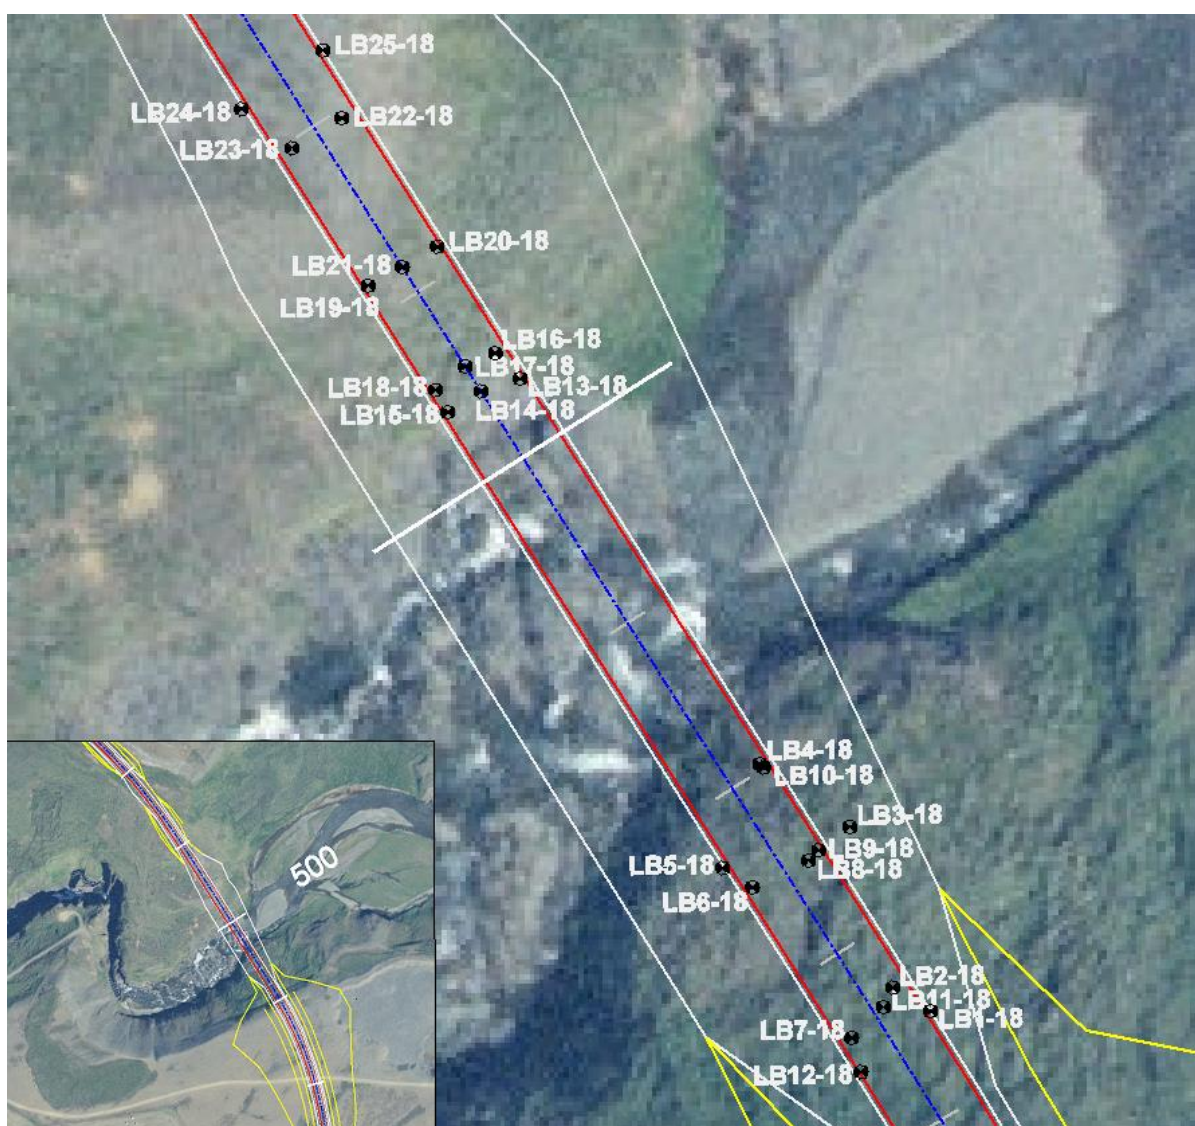
Mynd 16 - Staðsetning 25 borhola í brúarstæði við Laxá. Yfirlitsmynd yfir brúarstæðið í vinstra horni

Tölvuna vantaði í borvagninn í holum LB1-LB10 og eru borloggar úr þeirri tölvu því aðeins tiltækir fyrir holur LB11-LB25. Þá voru holur LB1-LB8 teknar með loftbor (farið niður að klöpp) en holur LB9-LB25 boraðar með bergbor (farið ofan í klöpp). Í viðauka 3 eru borholulýsingar úr jarðtæknikerfi Vegagerðarinnar ásamt loggum úr tölvu borvagns.

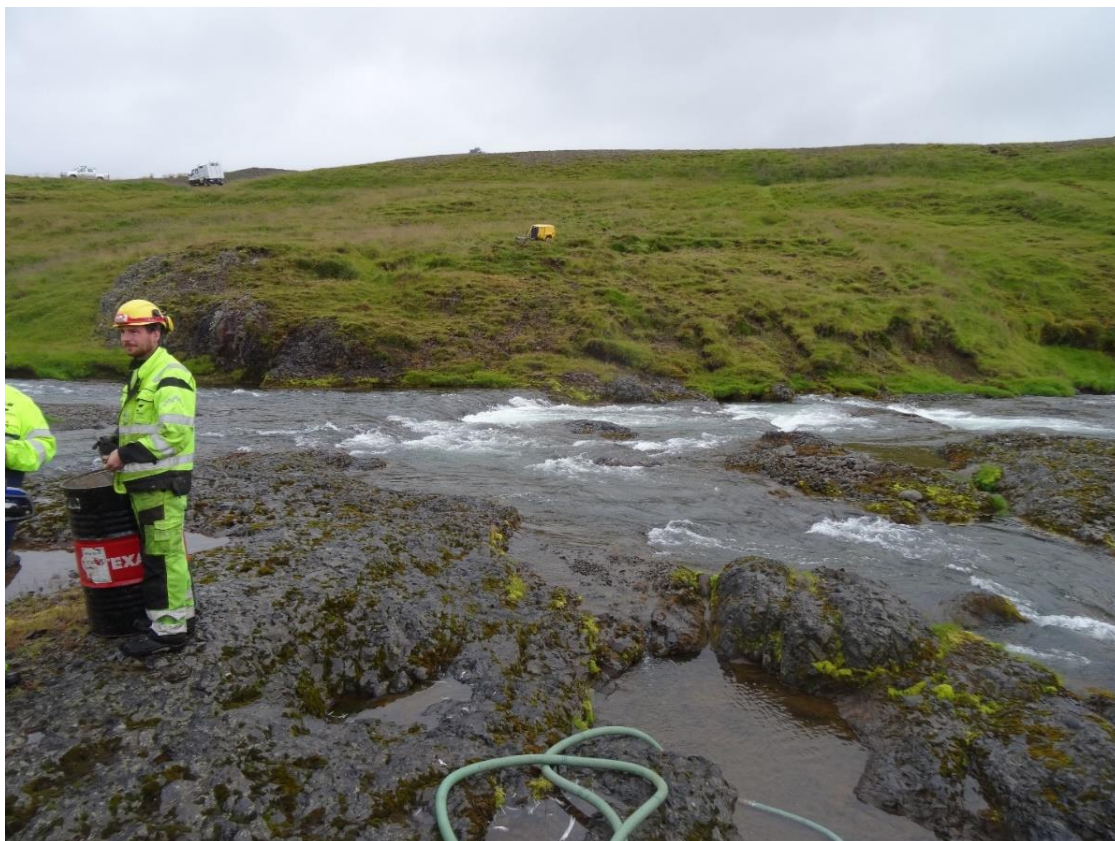
Mynd 19 - Brúarstæðið. Staðið í veglínu neðst á norðurbakka og horft yfir Laxá upp suðurbakkann.

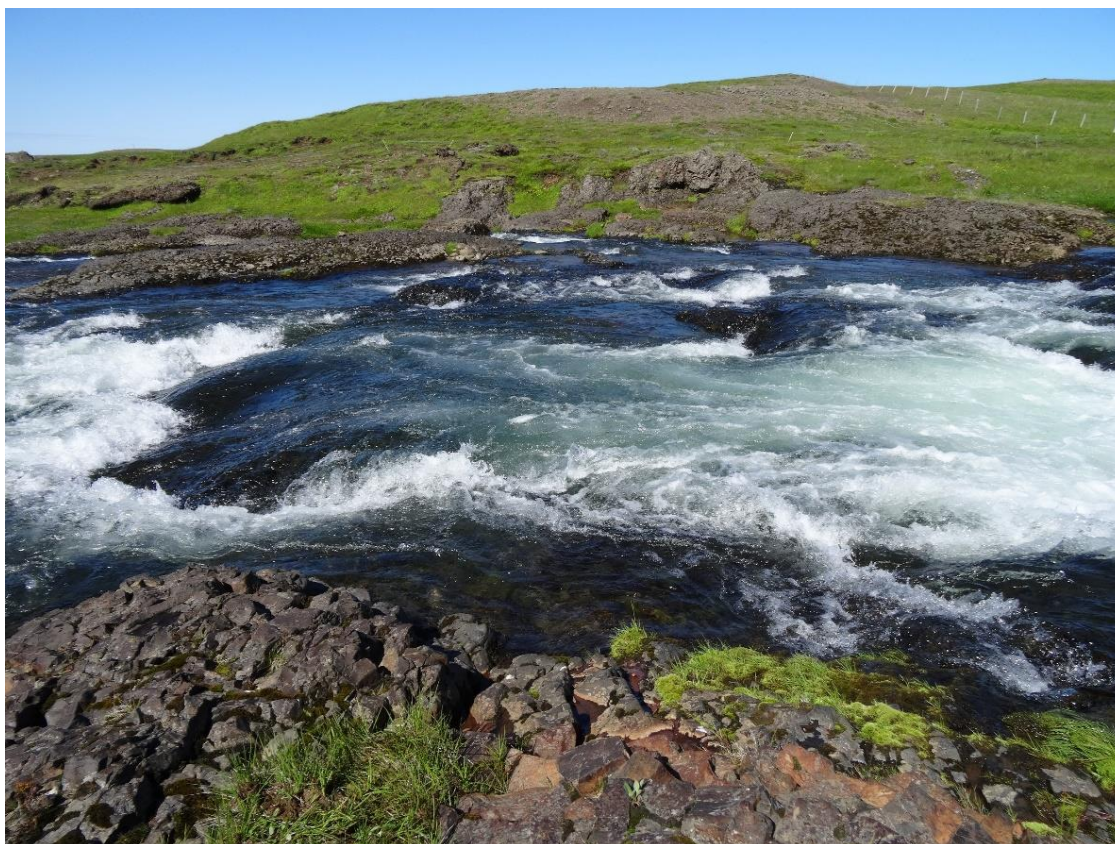
Mynd 20 - Brúarstæðið. Staðið í veglínu neðst á suðurbakka og horft yfir á norðurbakkann.

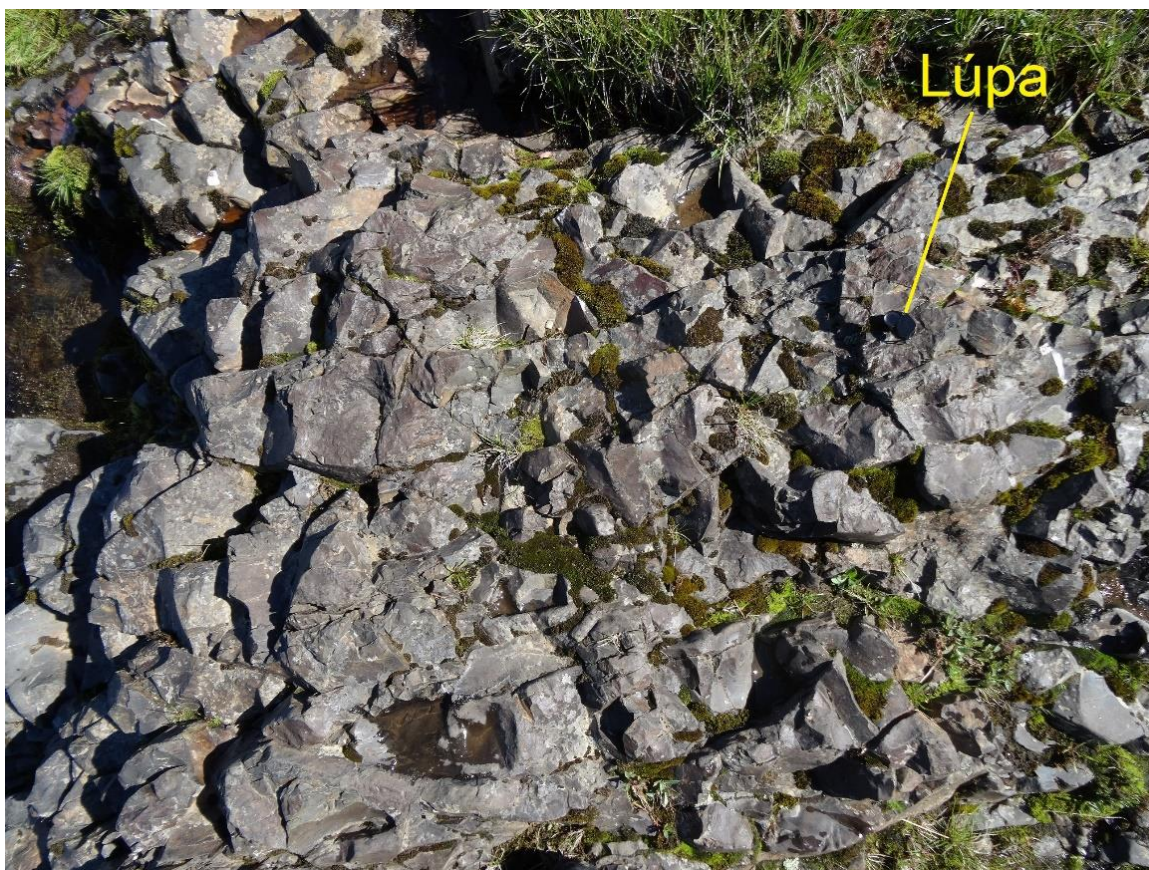
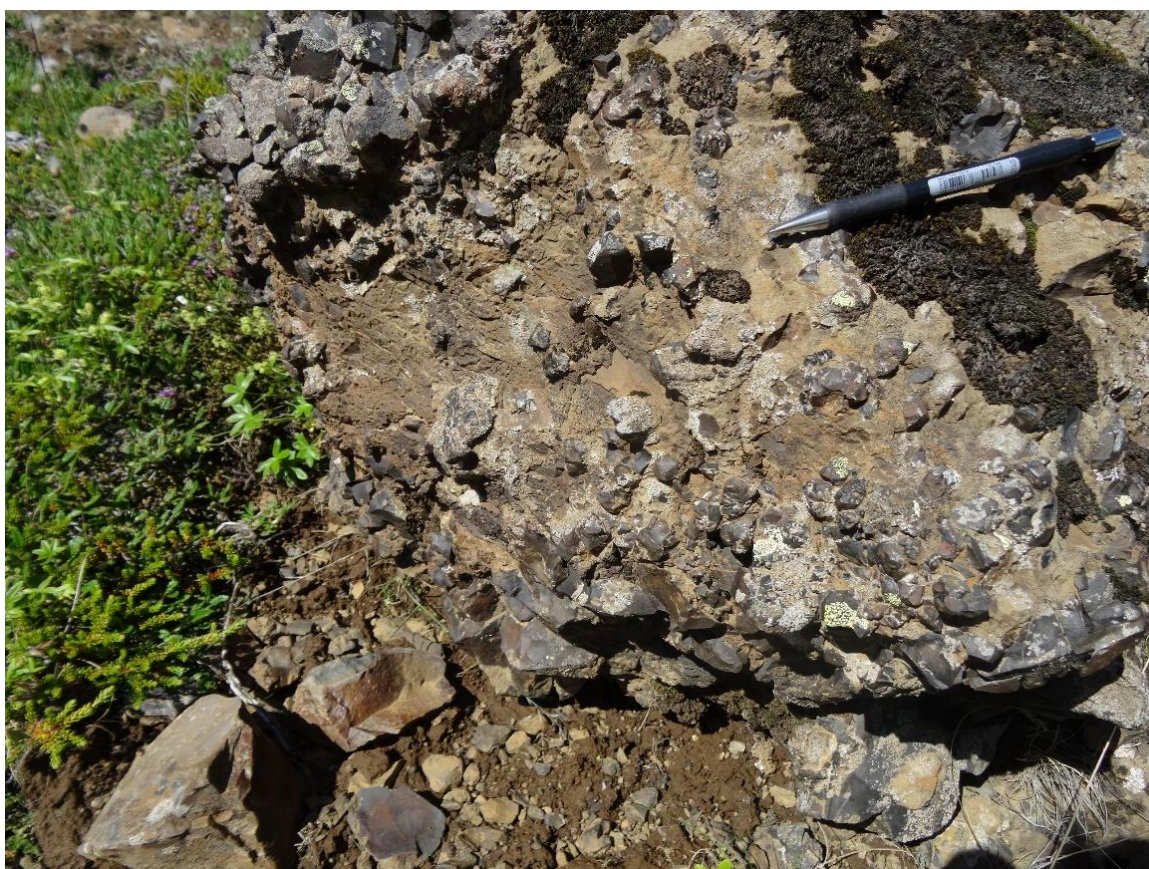
Mynd 22 - Bergið í brúarstæðinu – kubbaberg á efri myndinni en bólstrabrotabreksía á þeirri neðri.

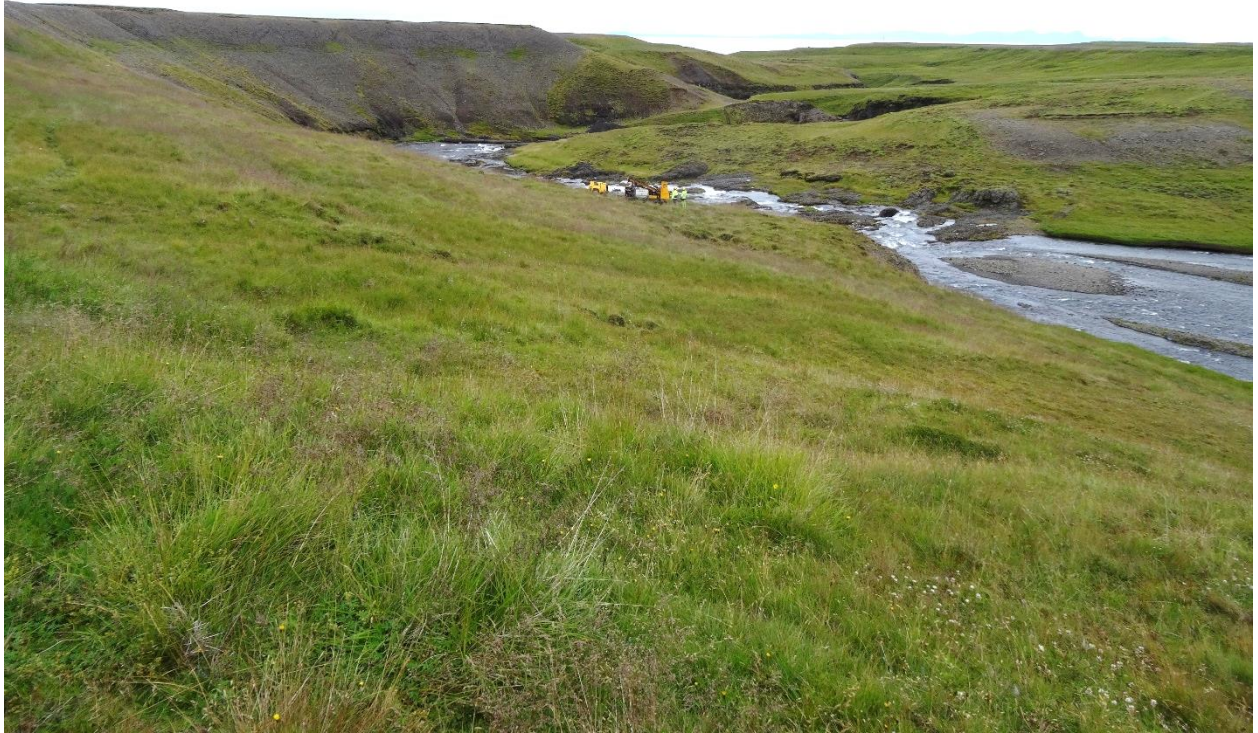
Mynd 23 - Horft þvert á brúarstæðið til vesturs.

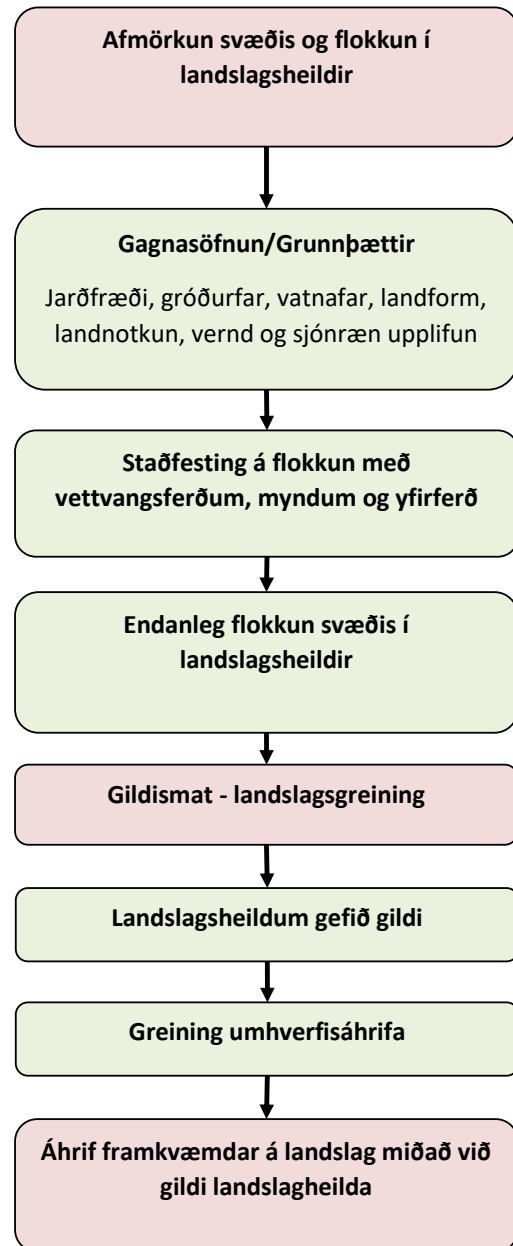
Rundgren, M., Ingólfsson, Ó., Björck, S., Jiang, H. & Hafliðason, H. 1997 (september): Dynamic sea-level change during the last deglaciation of northern Iceland. *Boreas* 26, pp. 201-215. Oslo. ISSN 0300-9483.

Mynd 1. Aðferðafræði landslagsgreiningar

Allt athugunarsvæðið er flokkað í landslagsheildir. Til að ákvarða flokkun lands í landslagsheildir eru umhverfisþættir, sem tilteknir eru hér að ofan, bornir saman og lagðir yfir hvern annan í landupplýsingagrunni. Landslagsheildir eru þannig afmarkaðar út frá sjónrænum rýmismyndunum með hjálp grunnkorta. Flokkunin byggist á einkennum landslagsins en ekki gildum þess eða verðmætum.

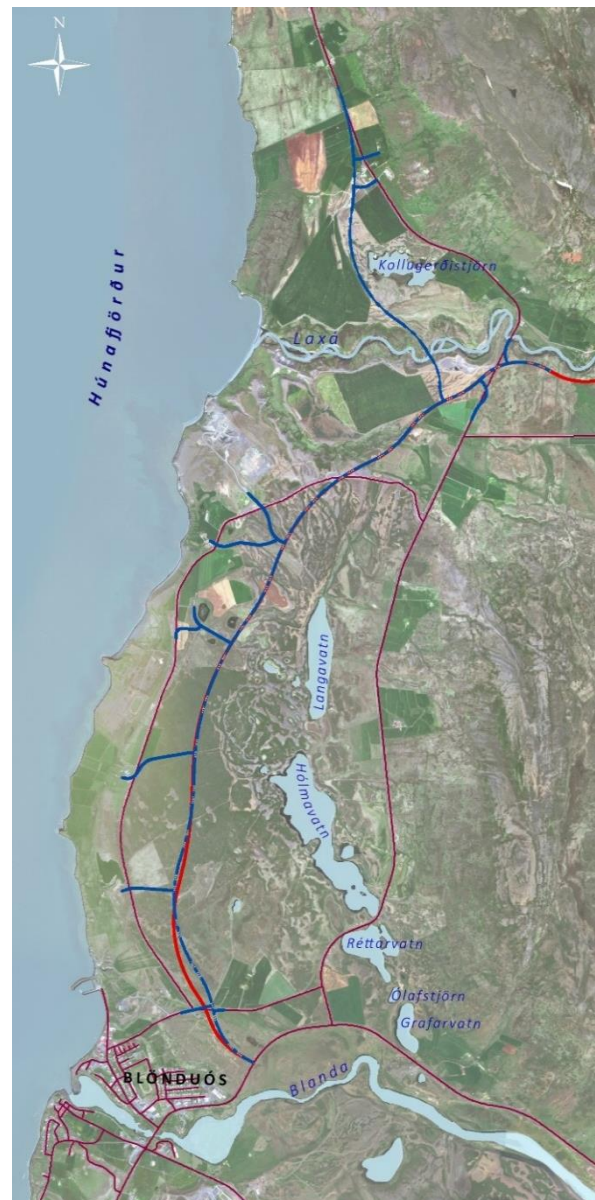
Mynd 6. Vatnafar innan athugunarsvæðis

Innan athugunarsvæðis er nokkuð um yfirborðsvatn. Vatn birtist í formi lítilla lækja og tjarna ásamt stærri vatna og vatnsfalla. Nokkuð stórt vatn er í Refasveit sem heitir Hólmavatn ásamt fleiri minni vötnum eins og Langavatn, Réttarvatn, Ólafstjörn og Grafarvatn. Þessi vötn liggja innan vatnsverndarsvæðis (sjá nánar kafla 3.2.4). Kollugerðistjörn er einnig staðsett norðan Laxár, fyrir neðan Skagastrandarveg. Vötnin setja sinn svip á landslagið og má því telja hluta athugunarsvæðis nokkuð vatnsríkt.

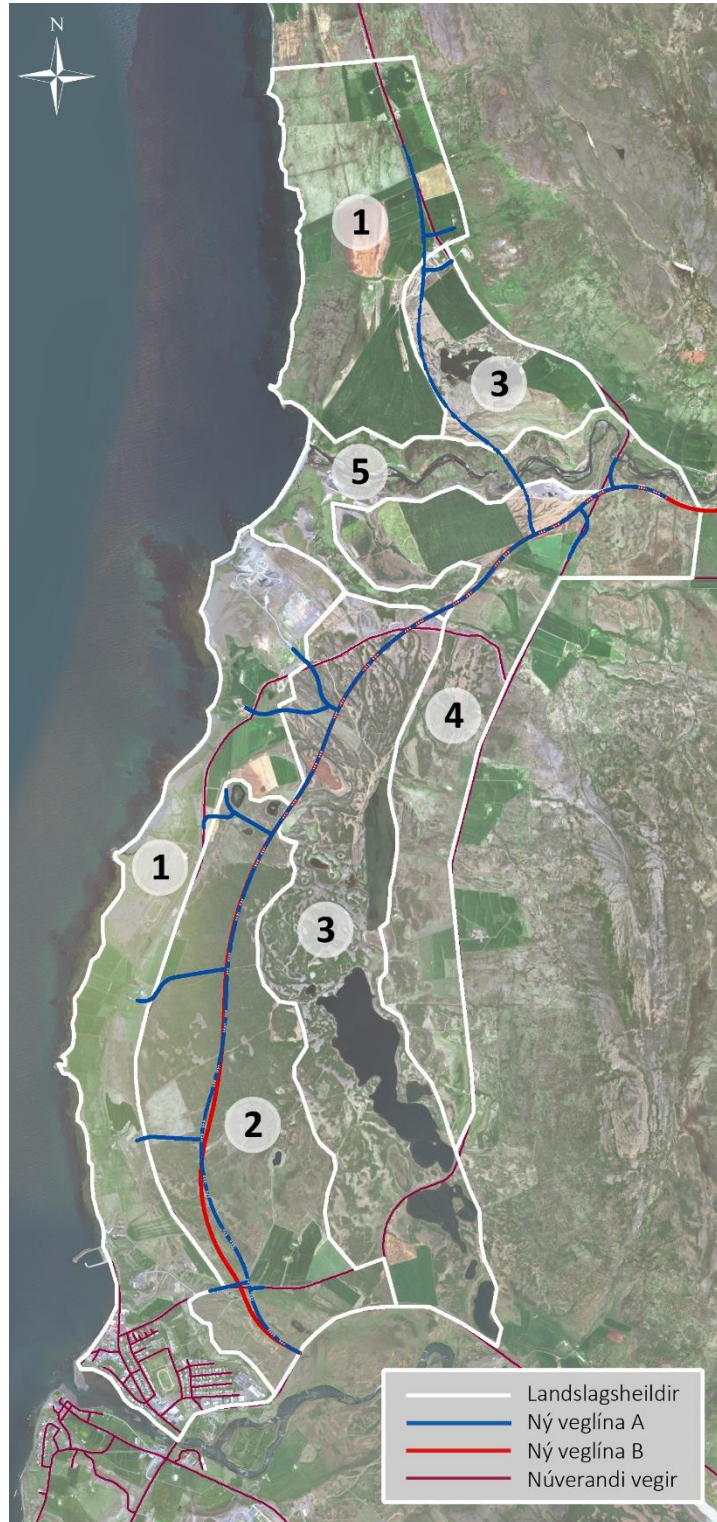
Mynd 10. Athugunarsvæði flokkað í landslagsheildir

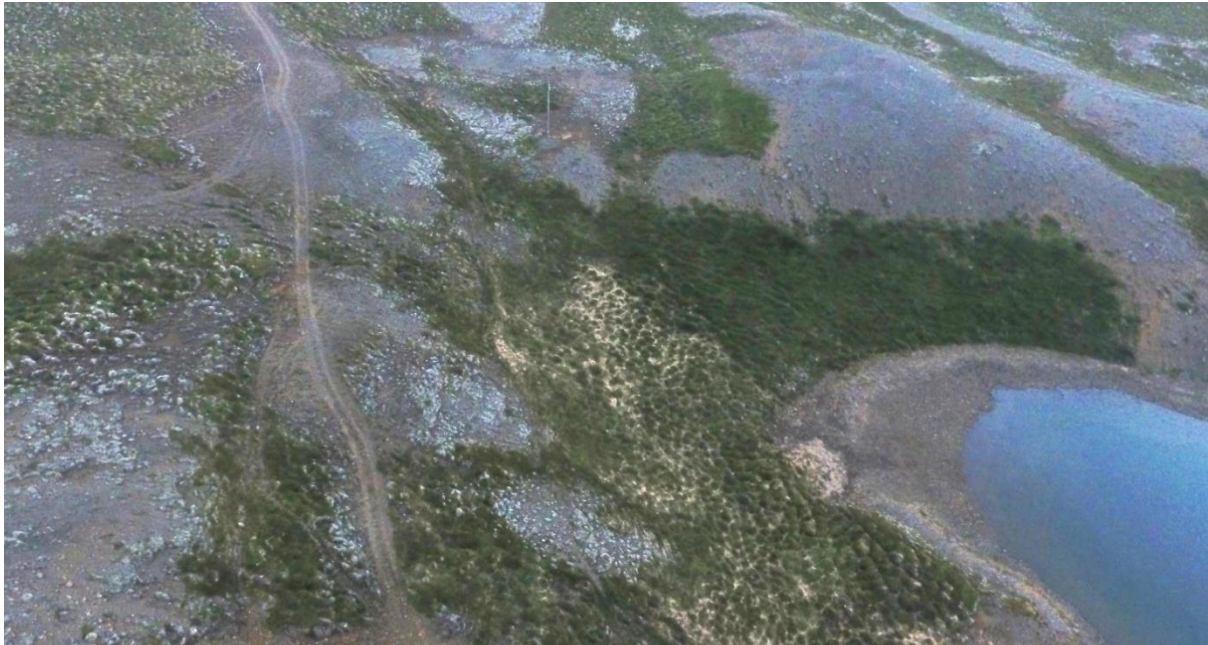
Mynd 16. Einkenni landslagsheildar: Melir og lyngbrekkur, slitrótt gróðurþekja, vötn, tjarnir og vegslóðar. Á myndinni sést í litla tjörn við norðanvert Hól mavatn (Mynd: Kristín Blöndal, 2018)

Svæðið er á heildina litið frekar flatt og einsleitt og gróðurþekja er slitrótt. Engin híbýli manna eru á þessu svæði en ummerki mannsins eru að mestu í formi vegslóða og raflína. Vísýni er hins vegar frekar mikið vegna landforma og enginn hágróður er til staðar sem skyggir á útsýni. Næmni landslagsins fyrir breytingum er metin **miðlungs**.

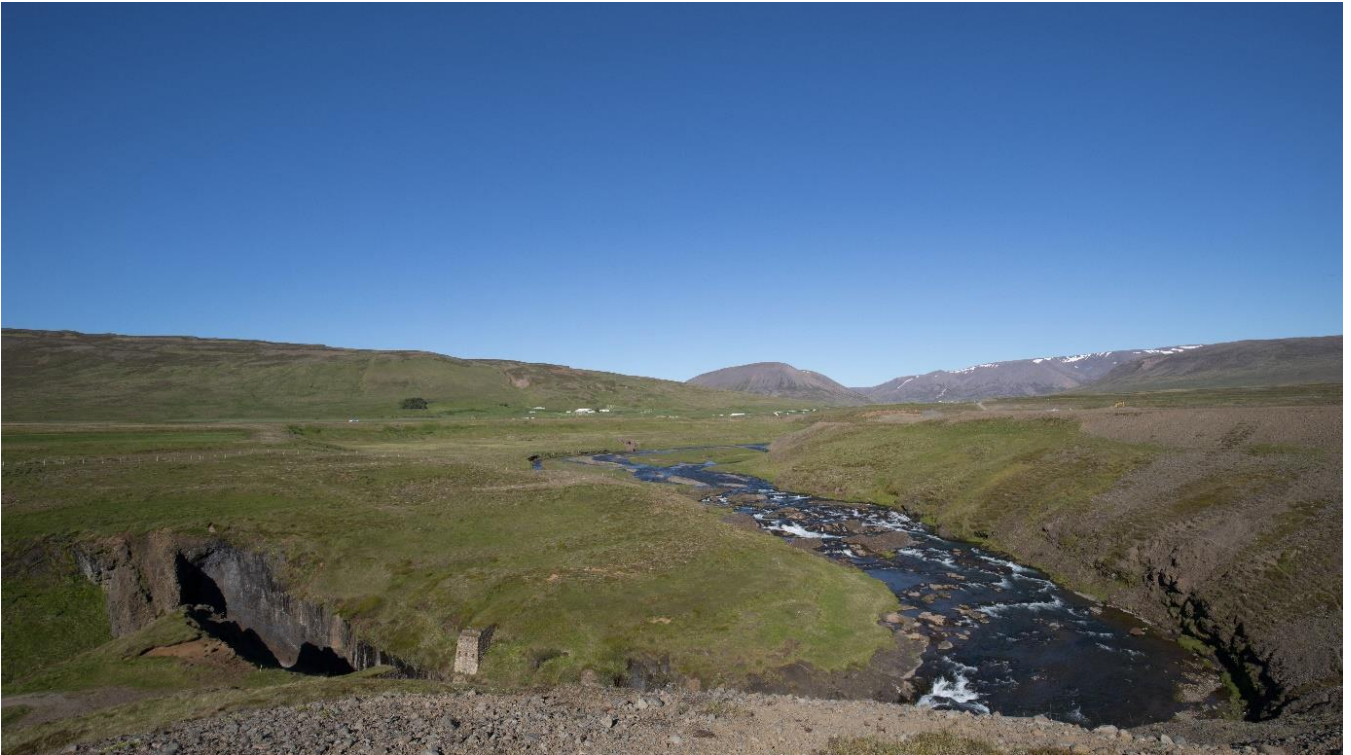
Mynd 23. Sjónarhorn 1 – Fyrir framkvæmd.

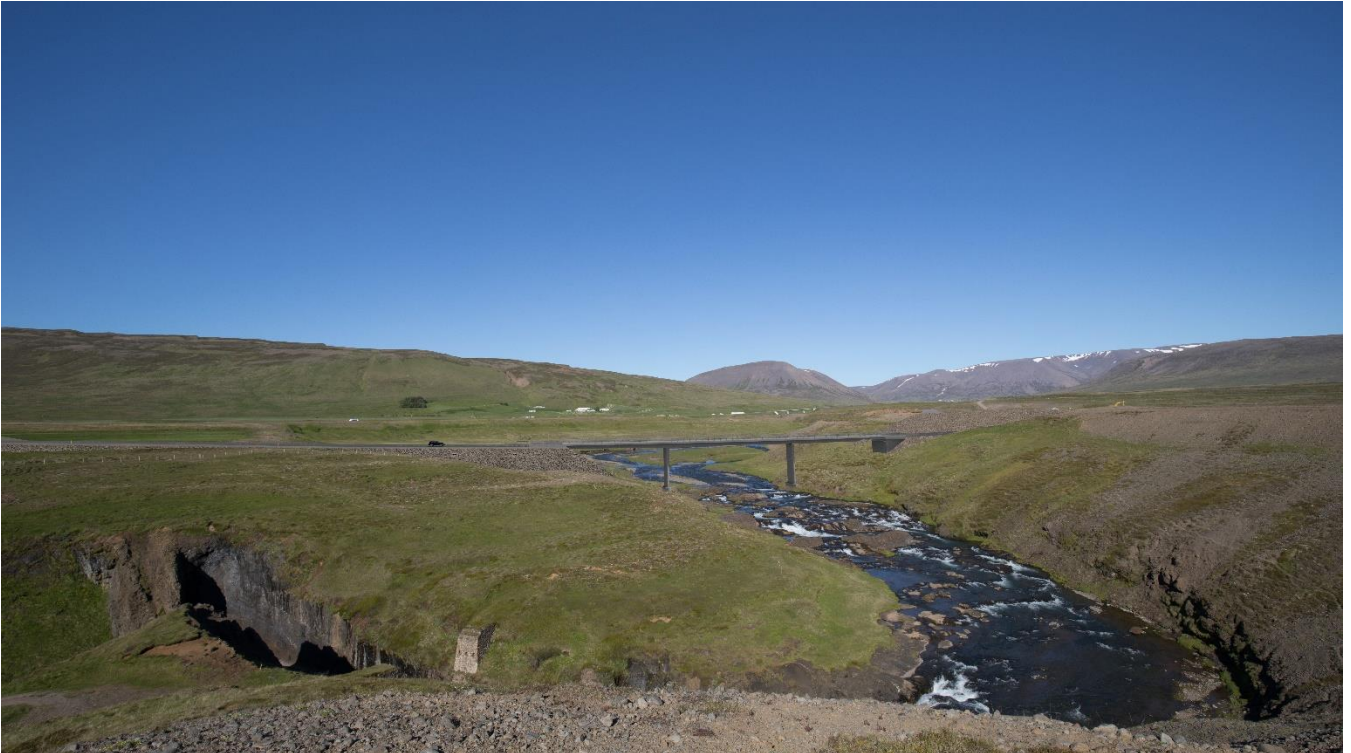
Mynd 24. Sjónarhorn 1 – Eftir framkvæmd.

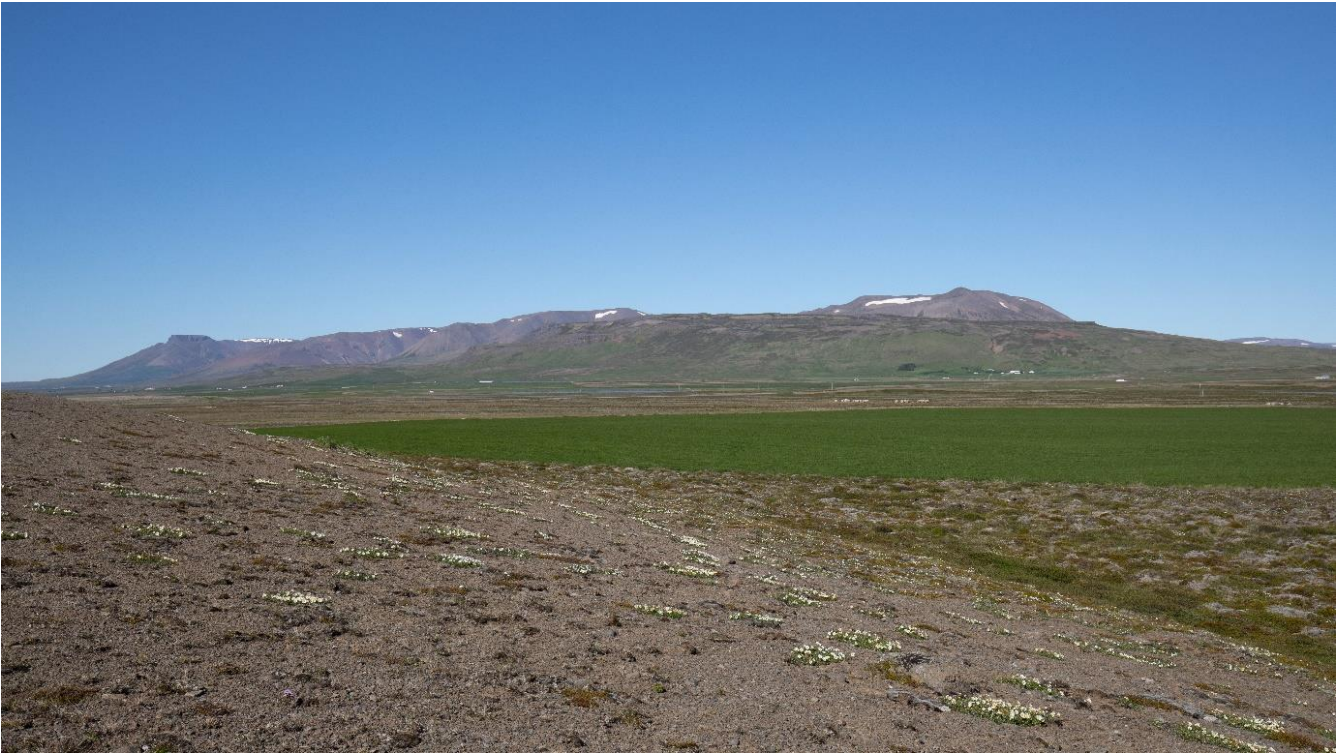
Mynd 25. Sjónarhorn 2 – Fyrir framkvæmd.
