Þverárfjallsvegur (73) í Refasveit og Skagastrandarvegur (74) um Laxá í Blönduósbæ og Skagabyggð

Mat á umhverfisáhrifum Matsskýrsla

Viðauki 1-12

Hönnunar- og tæknideild
Janúar 2021

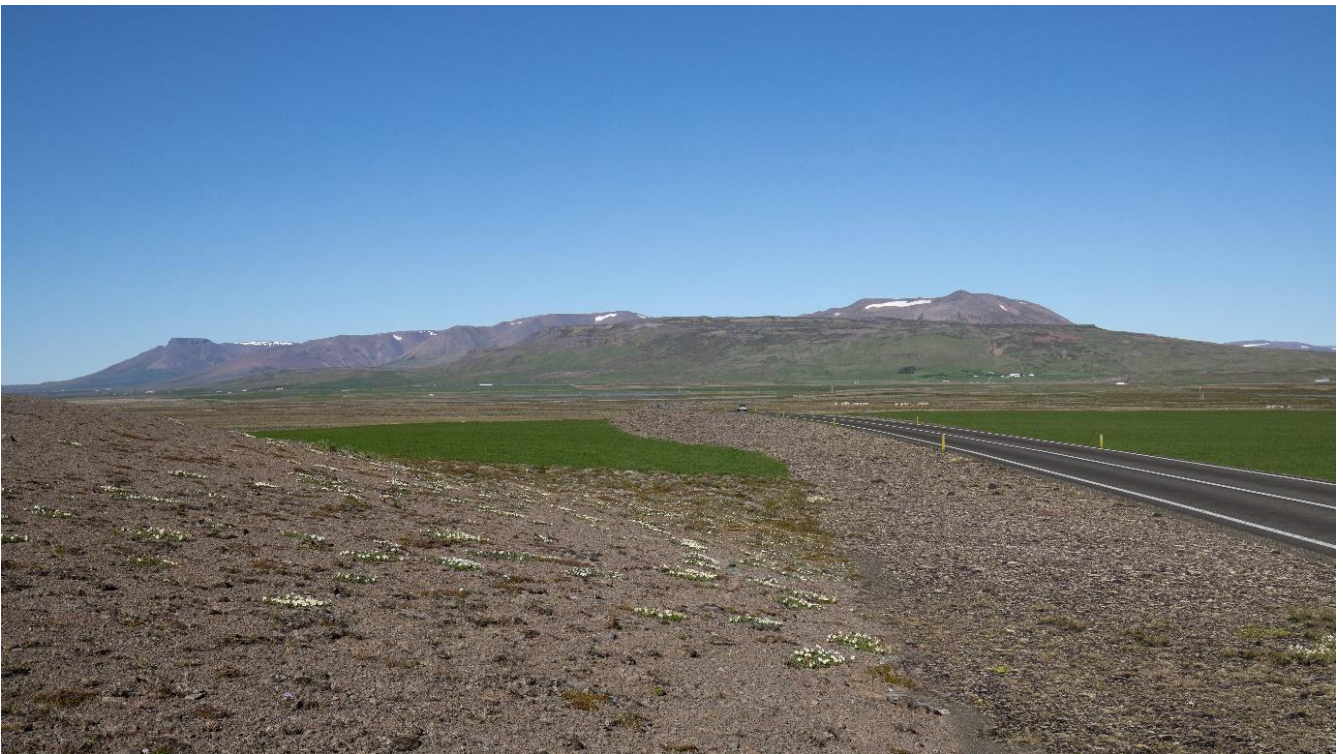
Mynd 26. Sjónarhorn 2 – Eftir framkvæmd.

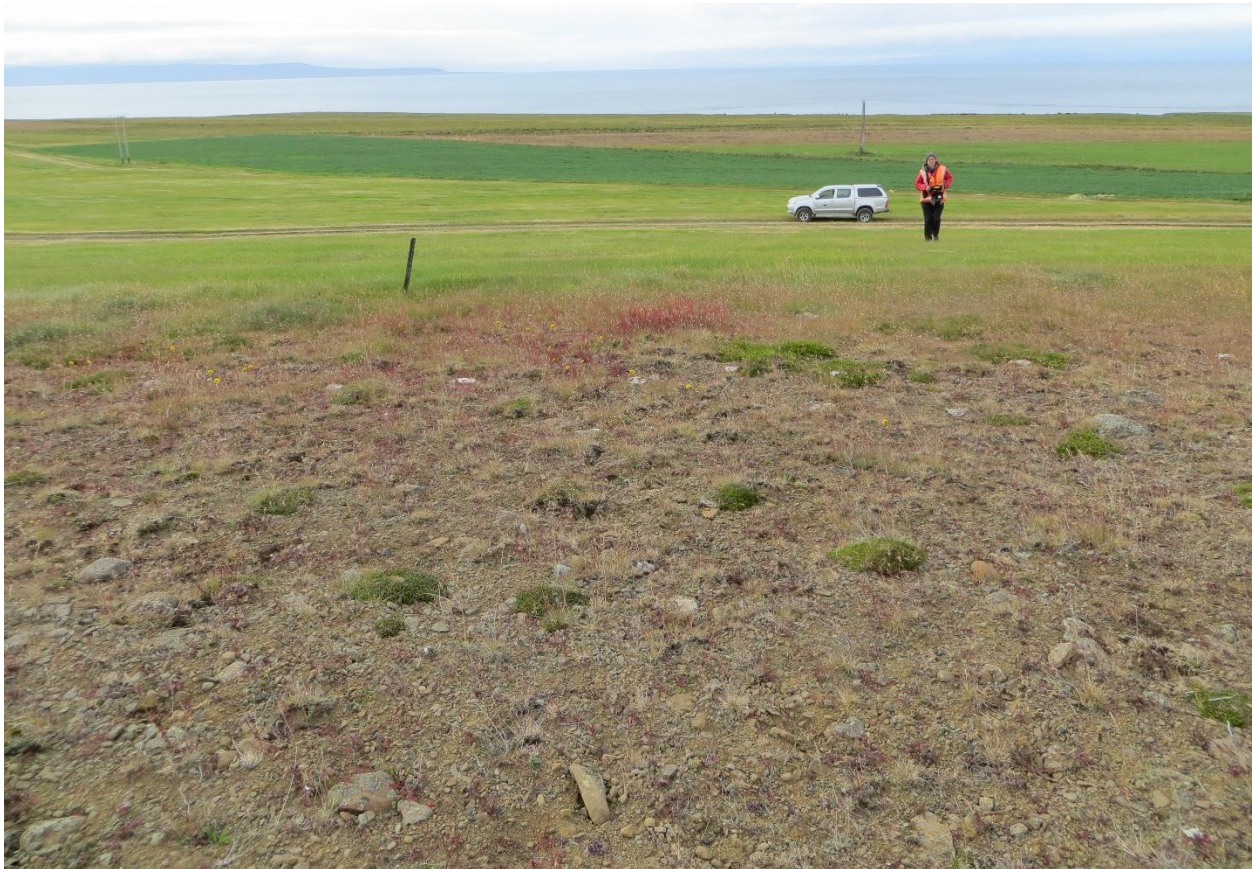
1. mynd. Lítt gróin melur (grasmelavist) mun að mestu fara undir námu G en nýlegt tún í landi Höskuldsstaða mun mögulega ná inn fyrir afmarkaðs námusvæðis. Ljós. Ásrún Elmarsdóttir, 16. ágúst 2017.

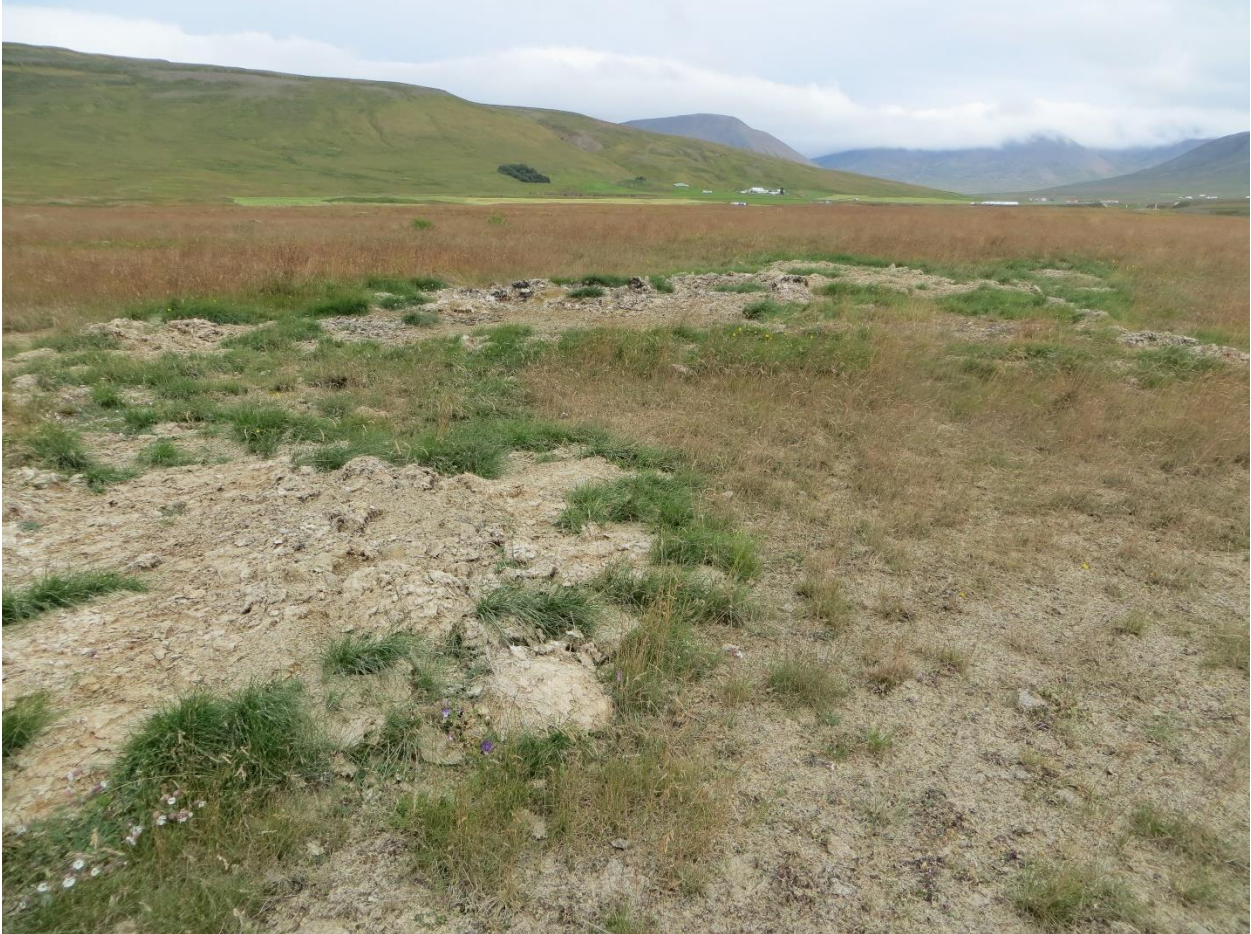
2. mynd. Hér hefur moði og áburði verið dreift til að rækta upp graslendi á áður lítt gróna mela þar sem fyrirhugað er að náma F verði staðsett. Myndin er tekin innan afmarkaðs rannsóknasvæðis vegna Þverárfellsvegur og Skagastrandarvegur. Ljós. Ásrún Elmarsdóttir, 16. ágúst 2017.

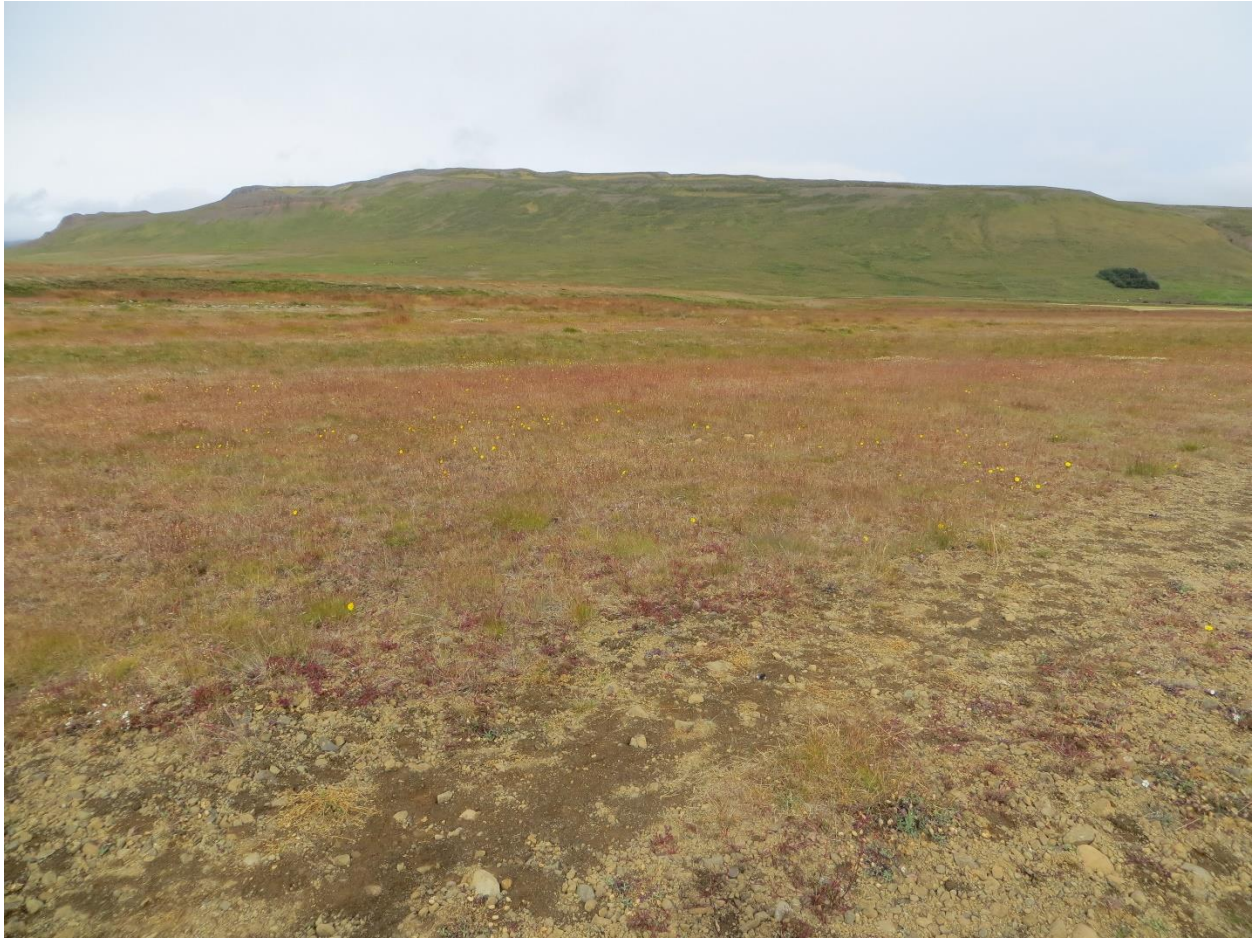
3. mynd. Uppgræðsla á fyrirhuguðu námasvæði F. Hér sést a.m.k. hluti þess svæðis sem er utan afmarkaðs rannsóknasvæðis vegna Þverárfellsvegur og Skagastrandarvegur. Ljós. Ásrún Elmarsdóttir, 16. ágúst 2017.

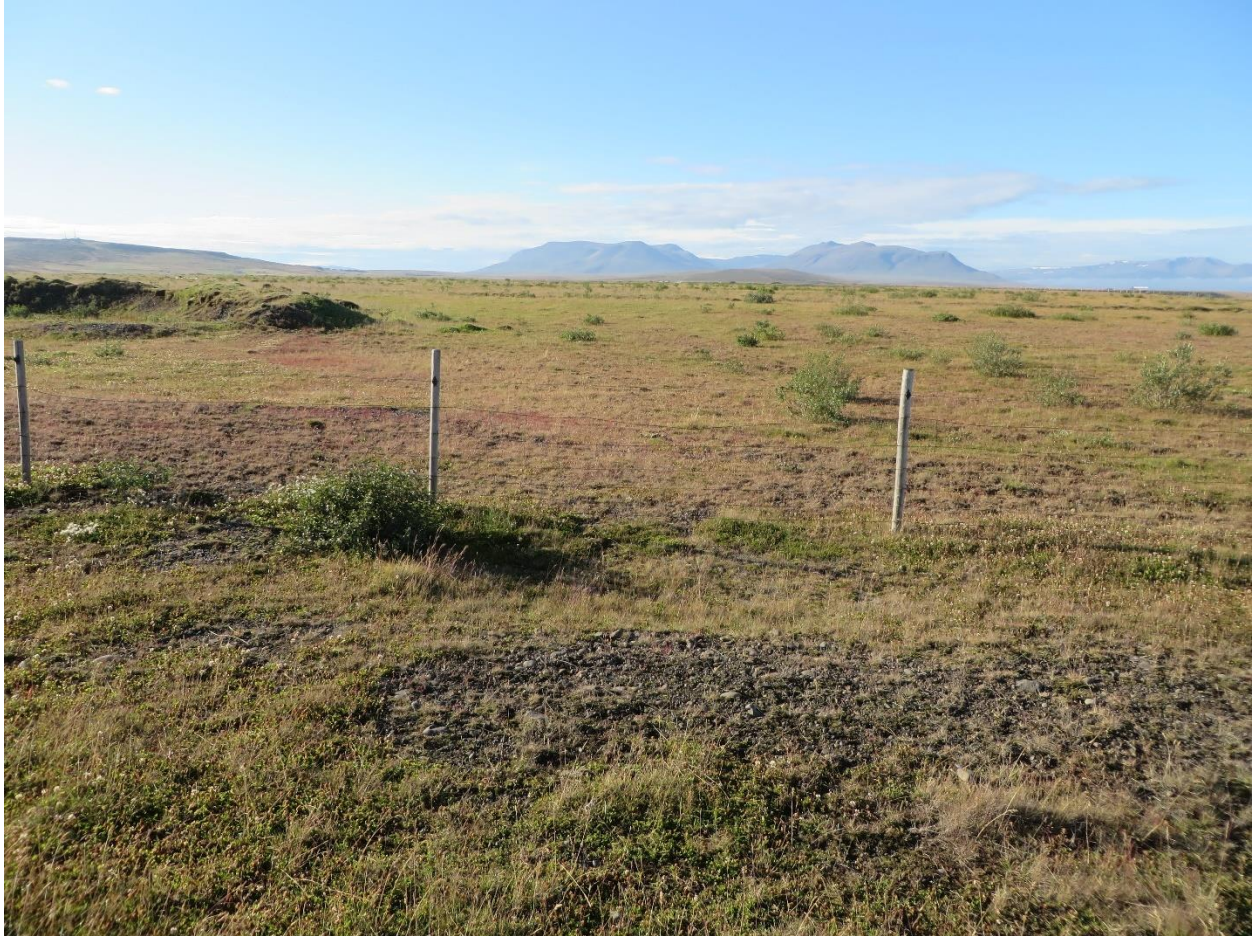
4. mynd. Uppgrætt graslendi og grasmói með víðirunnum á stangli sem gera má ráð fyrir að fari undir fyrirhugaða stækkun Ennisnámu sem í sést til vinstri á myndinni. Ljós. Rannveig Thoroddsen, 15. ágúst 2017.

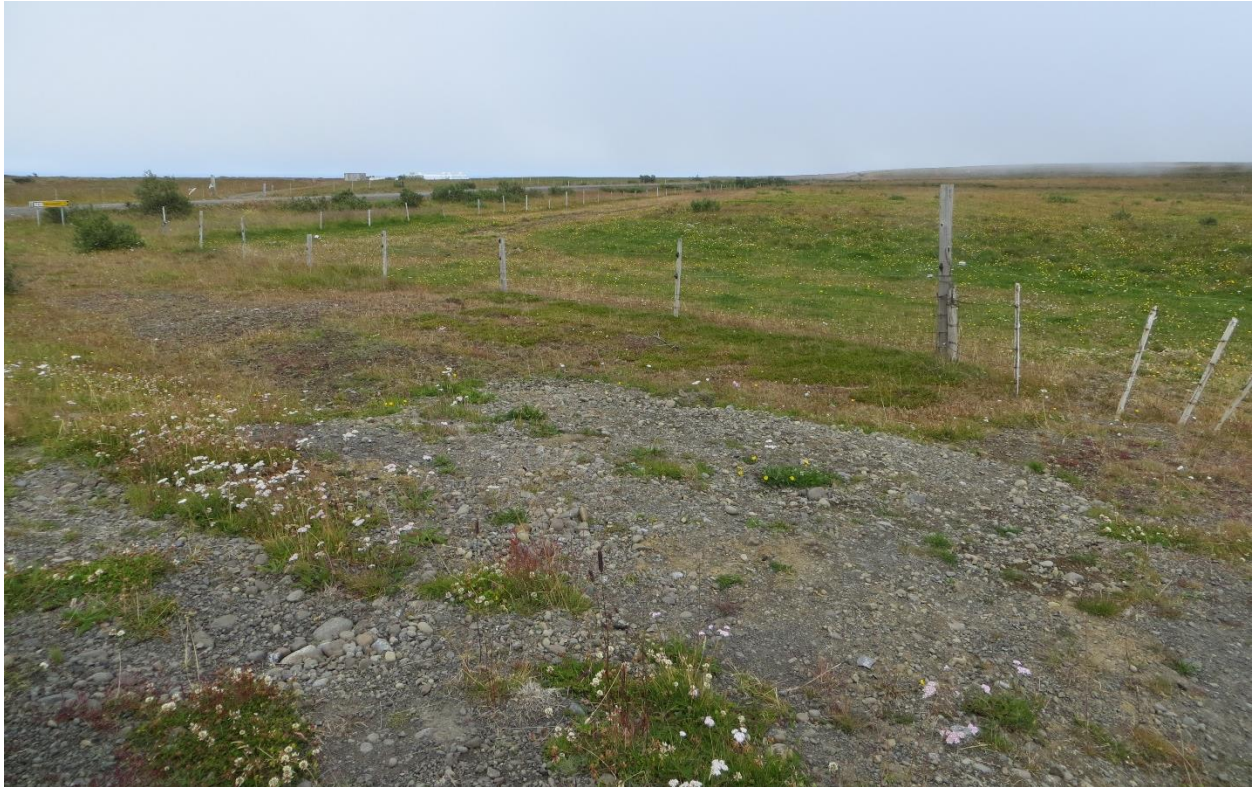
5. mynd. Graslendi, þ.e. língresis- og vingulsvist, snarrótarvist en einnig uppgrætt graslendi við gatnamót Ennisbrautar og Neðribyggðarvegs þar sem veglína B vegna Þverárfellsvegar og Skagastrandarvegar mun liggja. Ljós. Ásrún Elmarsdóttir, 16. ágúst 2017.

Veglína B liggur í jaðri rannsóknasvæðisins, sem afmarkað var vegna vettvangsvinnu við veglínu A (Rannveig Thoroddsen o.fl., 2018, Vegagerðin 2020) frá gatnamótum Ennisbrautar og Neðribyggðarvegar þaðan áfram samhliða Neðribyggðarvegi uns hún kemur aftur inn á afmarkaða rannsóknasvæðið (5.—8. mynd). Á þessum kafla liggur veglína B um þurrlendi, aðallega graslendi, nánar tiltekið um snarrótarvist og língresis- og vingulsvist en einnig um uppgrætt graslendi. Sumt af því sem flokkast sem língresis- og vingulsvist hefði mögulega á fyrri stigum flokkast sem uppgræðsla. Landið er almennt þurrt en rakari blettir koma einnig fyrir sem bera keim af mýrlendinu fyrir ofan. Þar sem veglínan kemur aftur inn á rannsóknasvæðið liggur hún um mólendi; flagmóa og fjalldrapamóa.

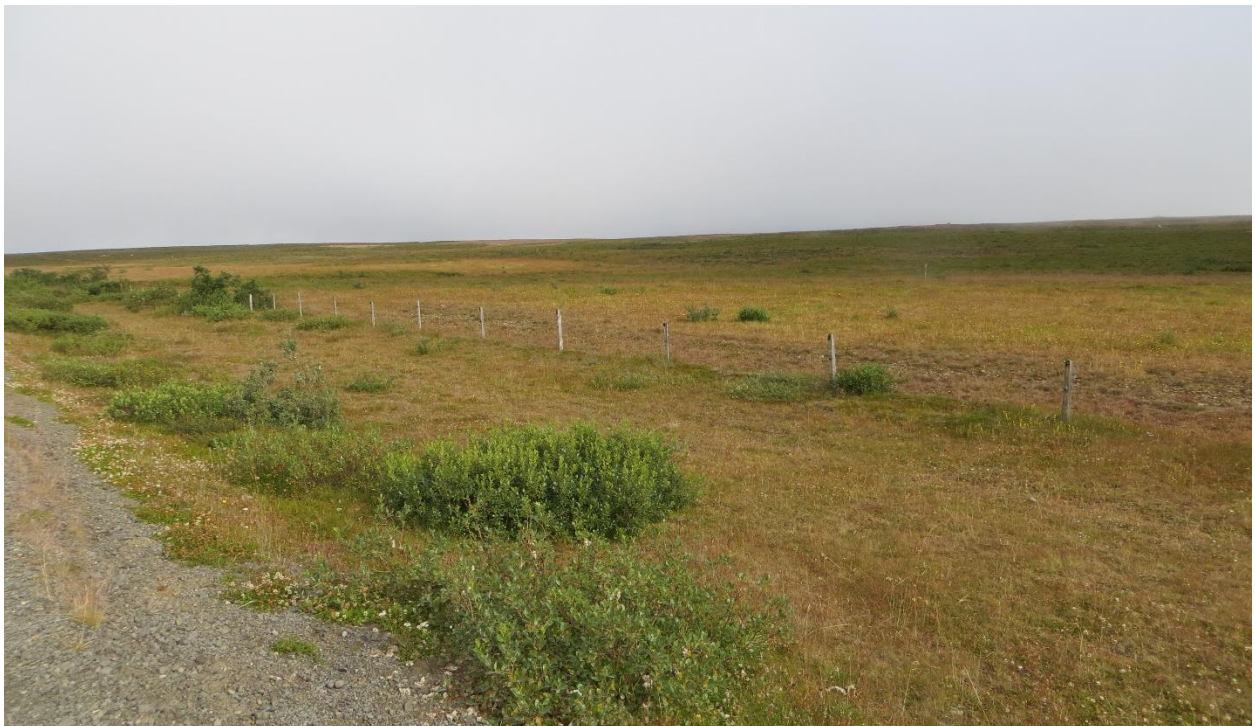
6. mynd. Meðfram Neðribyggðarvegi þar sem veglína B mun liggja er fremur þurr graslendi þar sem língresis- og vingulsvist er ríkjandi en einnig uppgrætt graslendi. Inni á milli eru rakari graslendisblettir. Ljós. Ásrún Elmarsdóttir, 16. ágúst 2017.

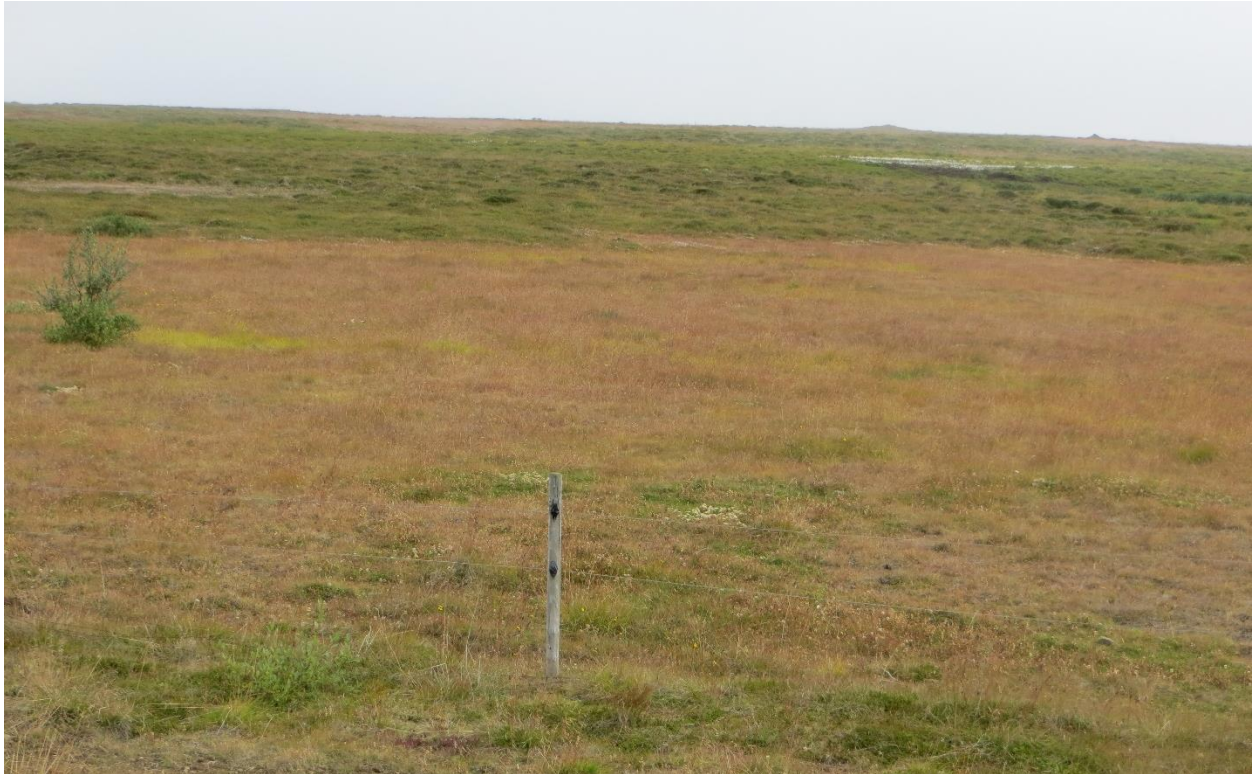
7. mynd. Língresis- og vingulsvist á veglínu B meðfram Neðribyggðarvegi. Leiða má líkum að vistgerðin sé tilkomin vegna fyrri uppgæðslu. Ofan við graslendið tekur við starungsmýravist sem veglína A átti að liggja um. Ljós. Ásrún Elmarsdóttir, 16. ágúst 2017.

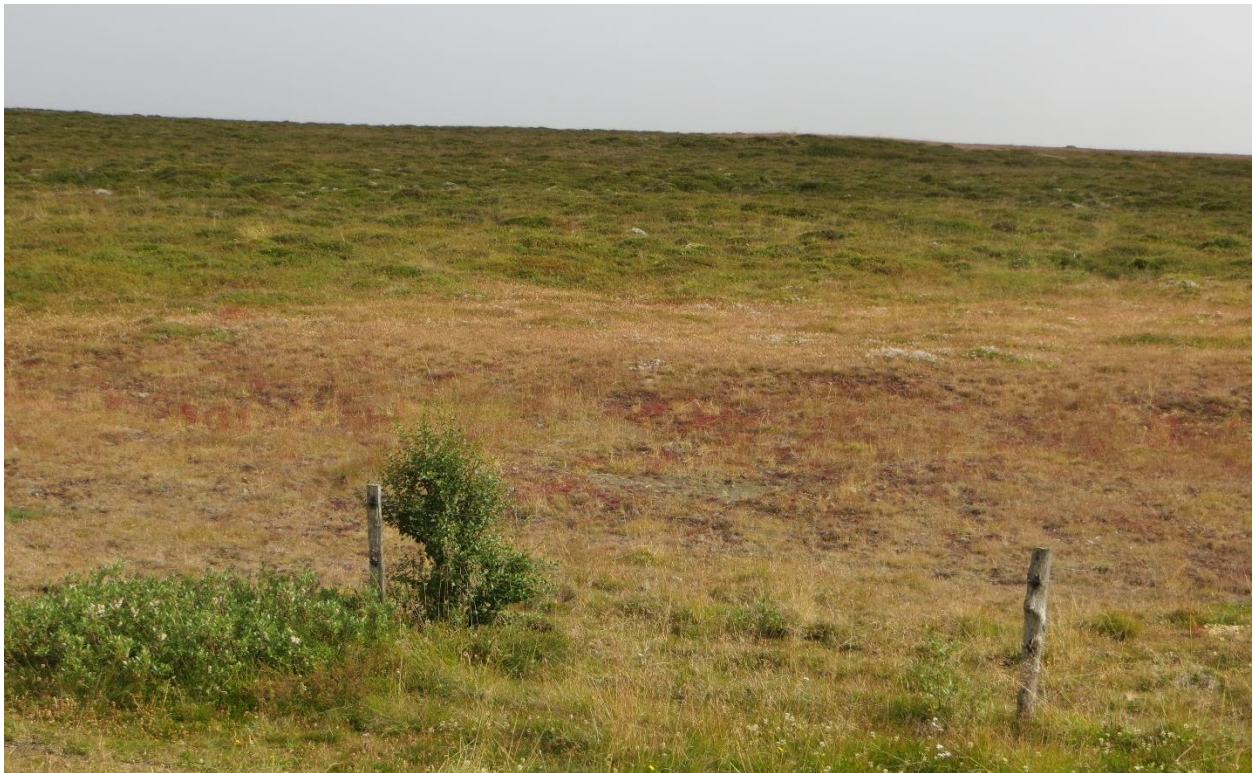
8. mynd. Rauðleit hundasúra í uppgæddu graslendi í veglínu B meðfram Neðribyggðarvegi. Veglínan mun svo liggja um mólendið fyrir ofan. Ljós. Ásrún Elmarsdóttir, 16. ágúst 2017.
