# Vöktunarkerfi fyrir brýr

## Dæmi um sjálfvirka vöktun sjötugar hengibrúar

Rannsóknaráðstefna Vegagerðarinnar, 30.október 2015

# Sjálfvirkt vöktunarkerfi fyrir Ölfusárbrú

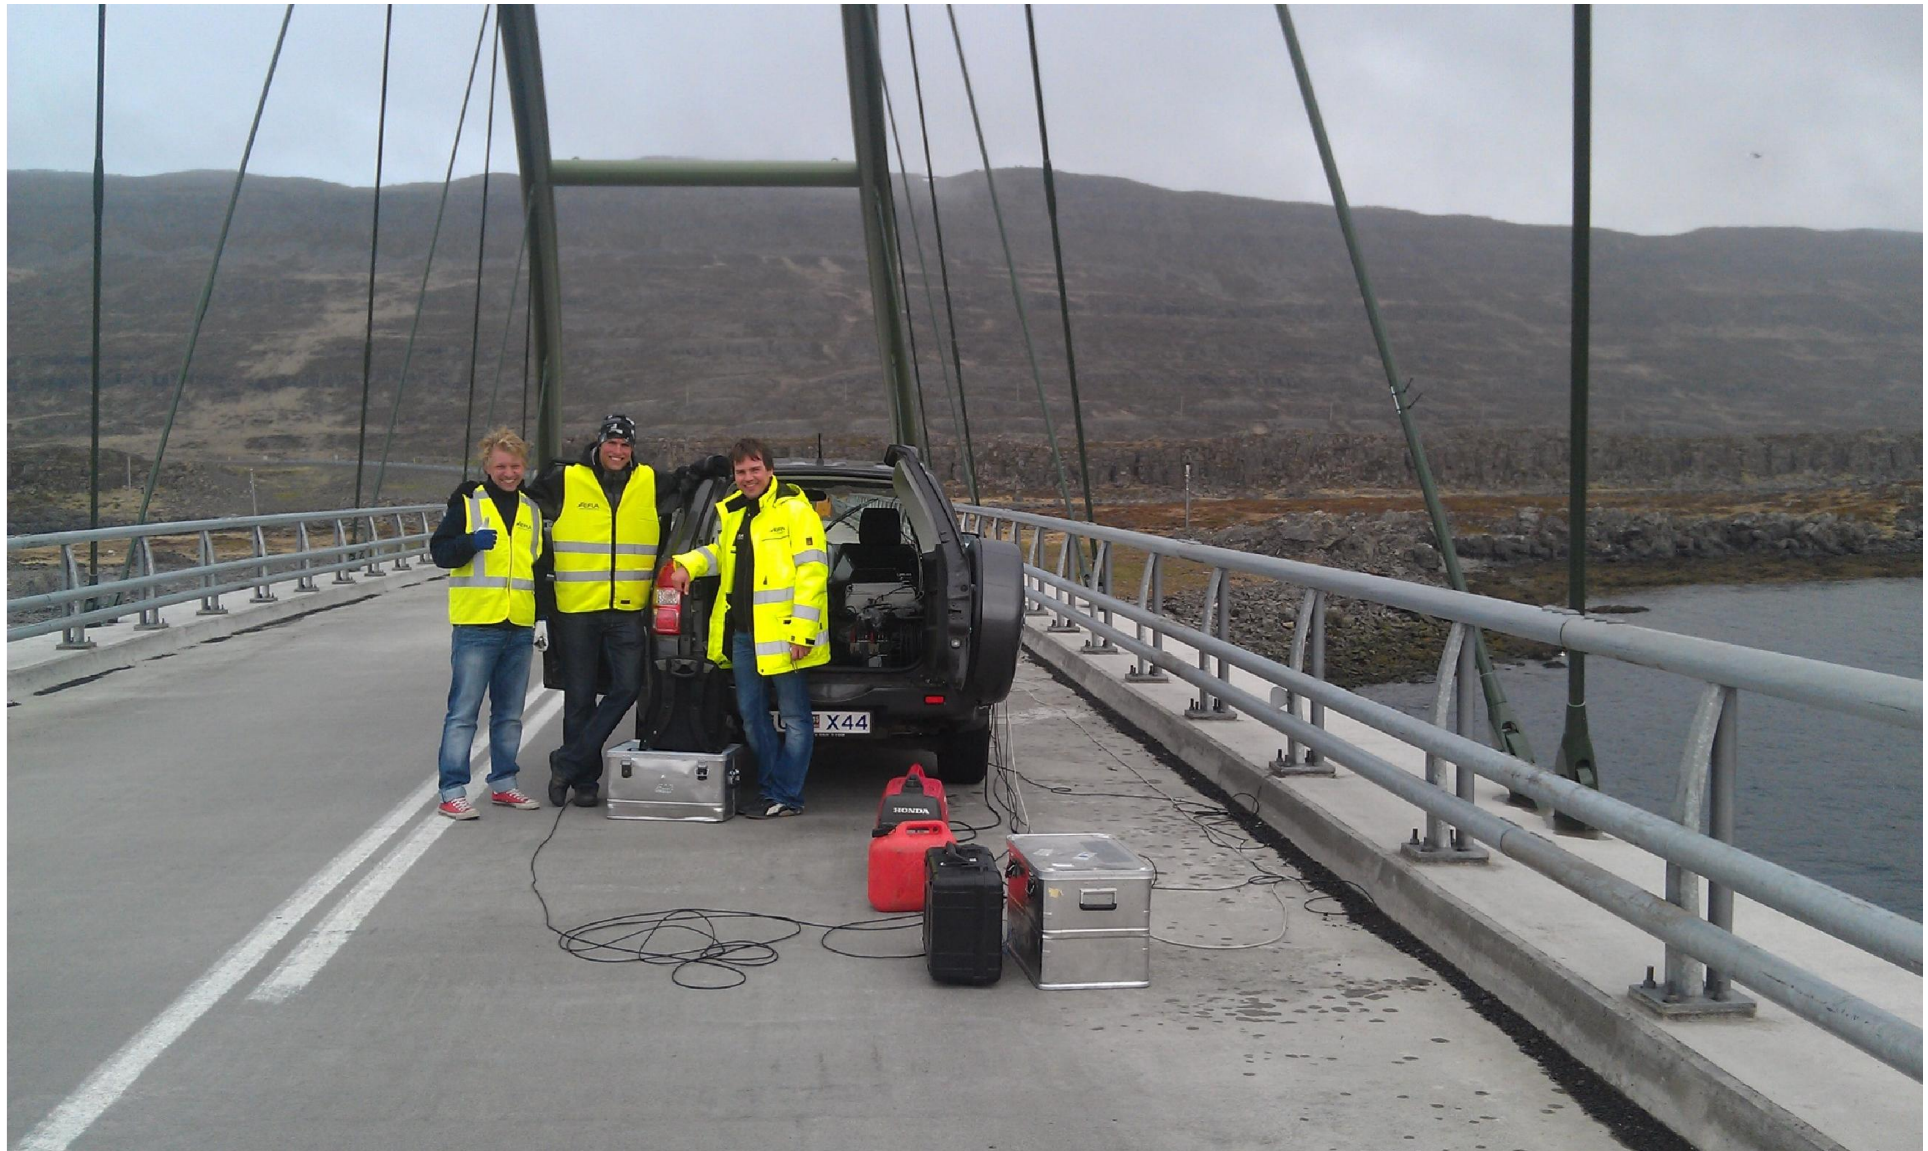
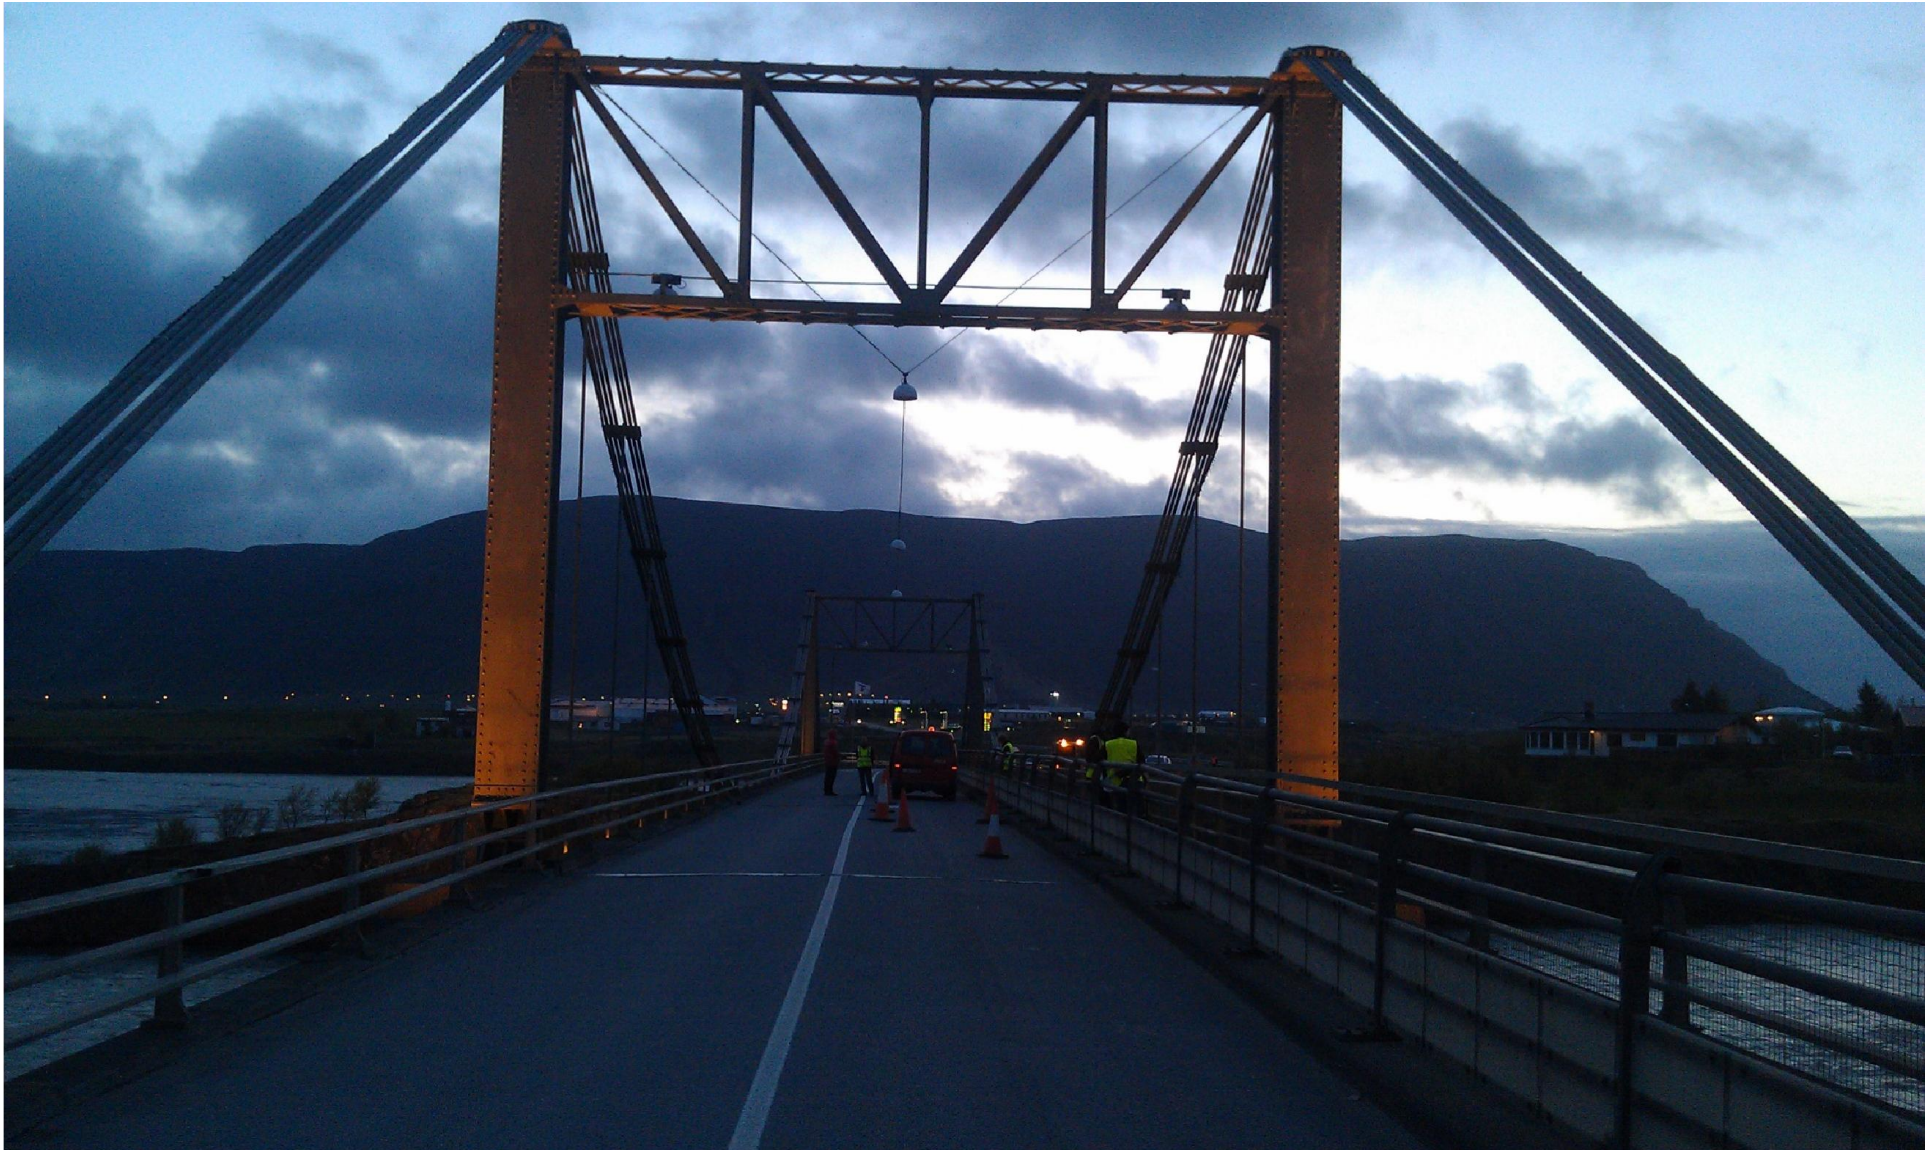
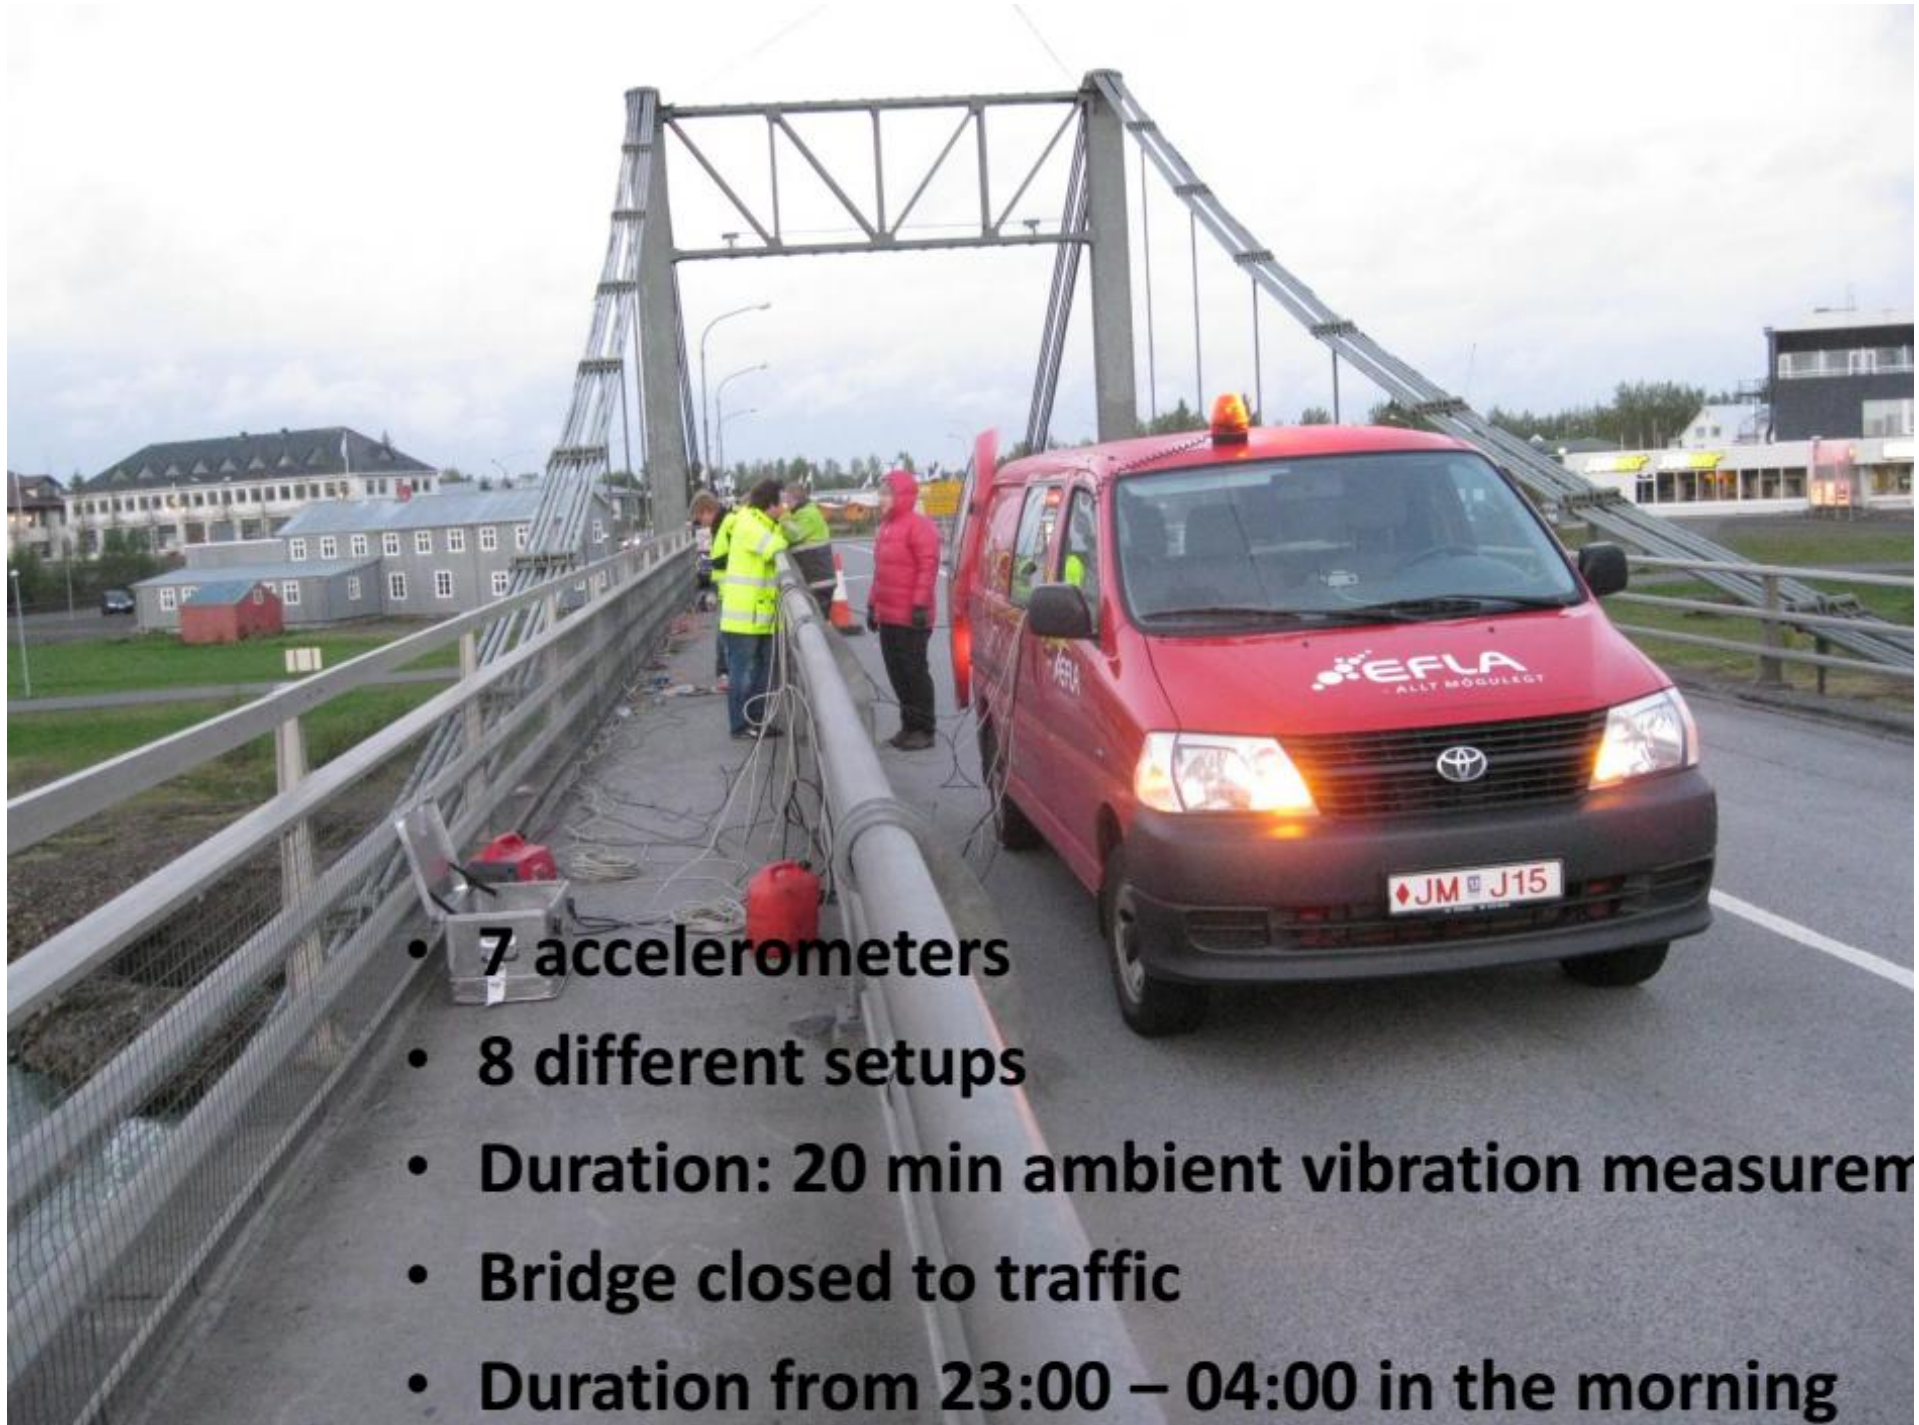
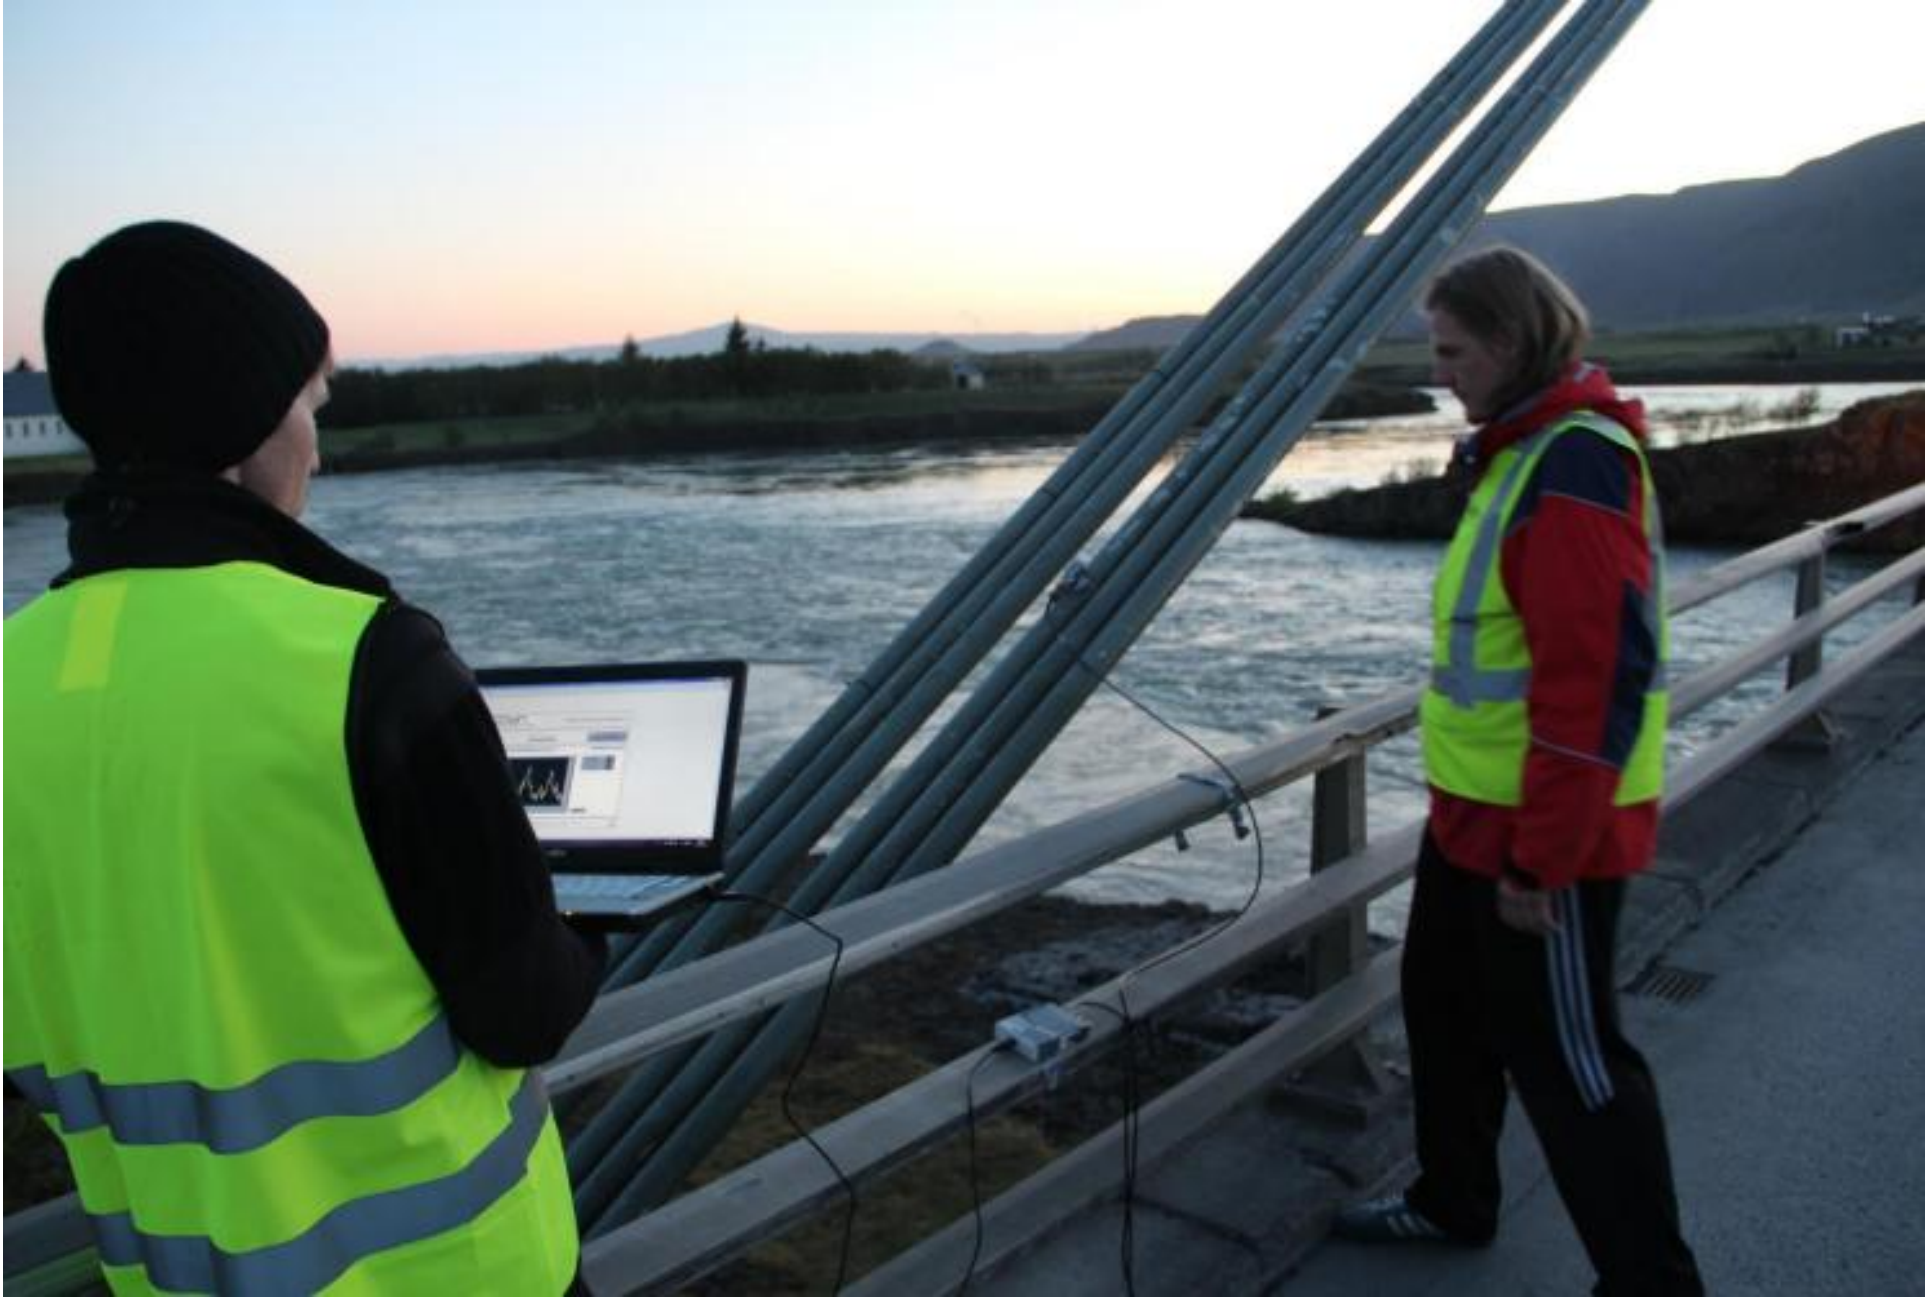
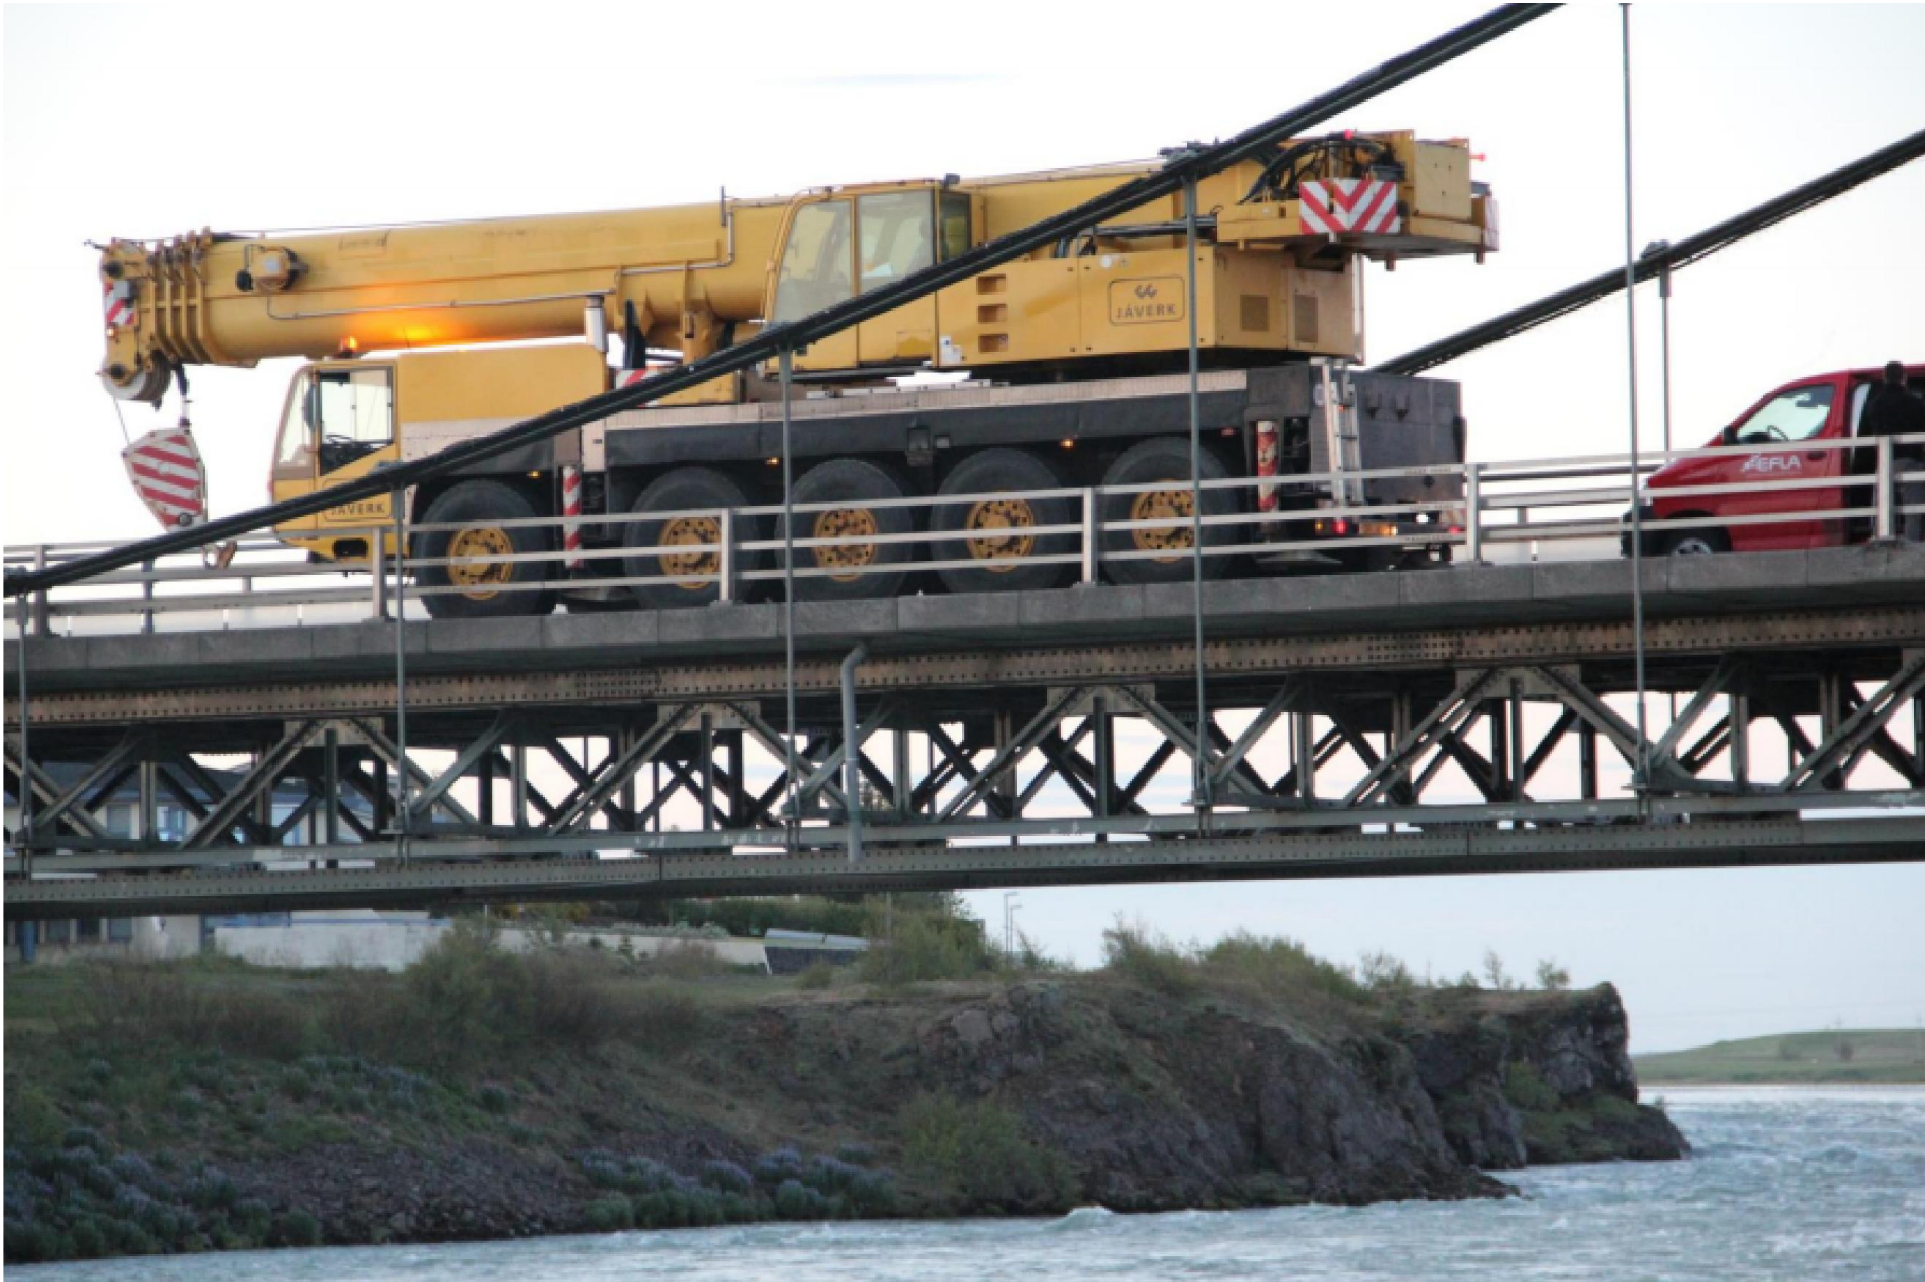
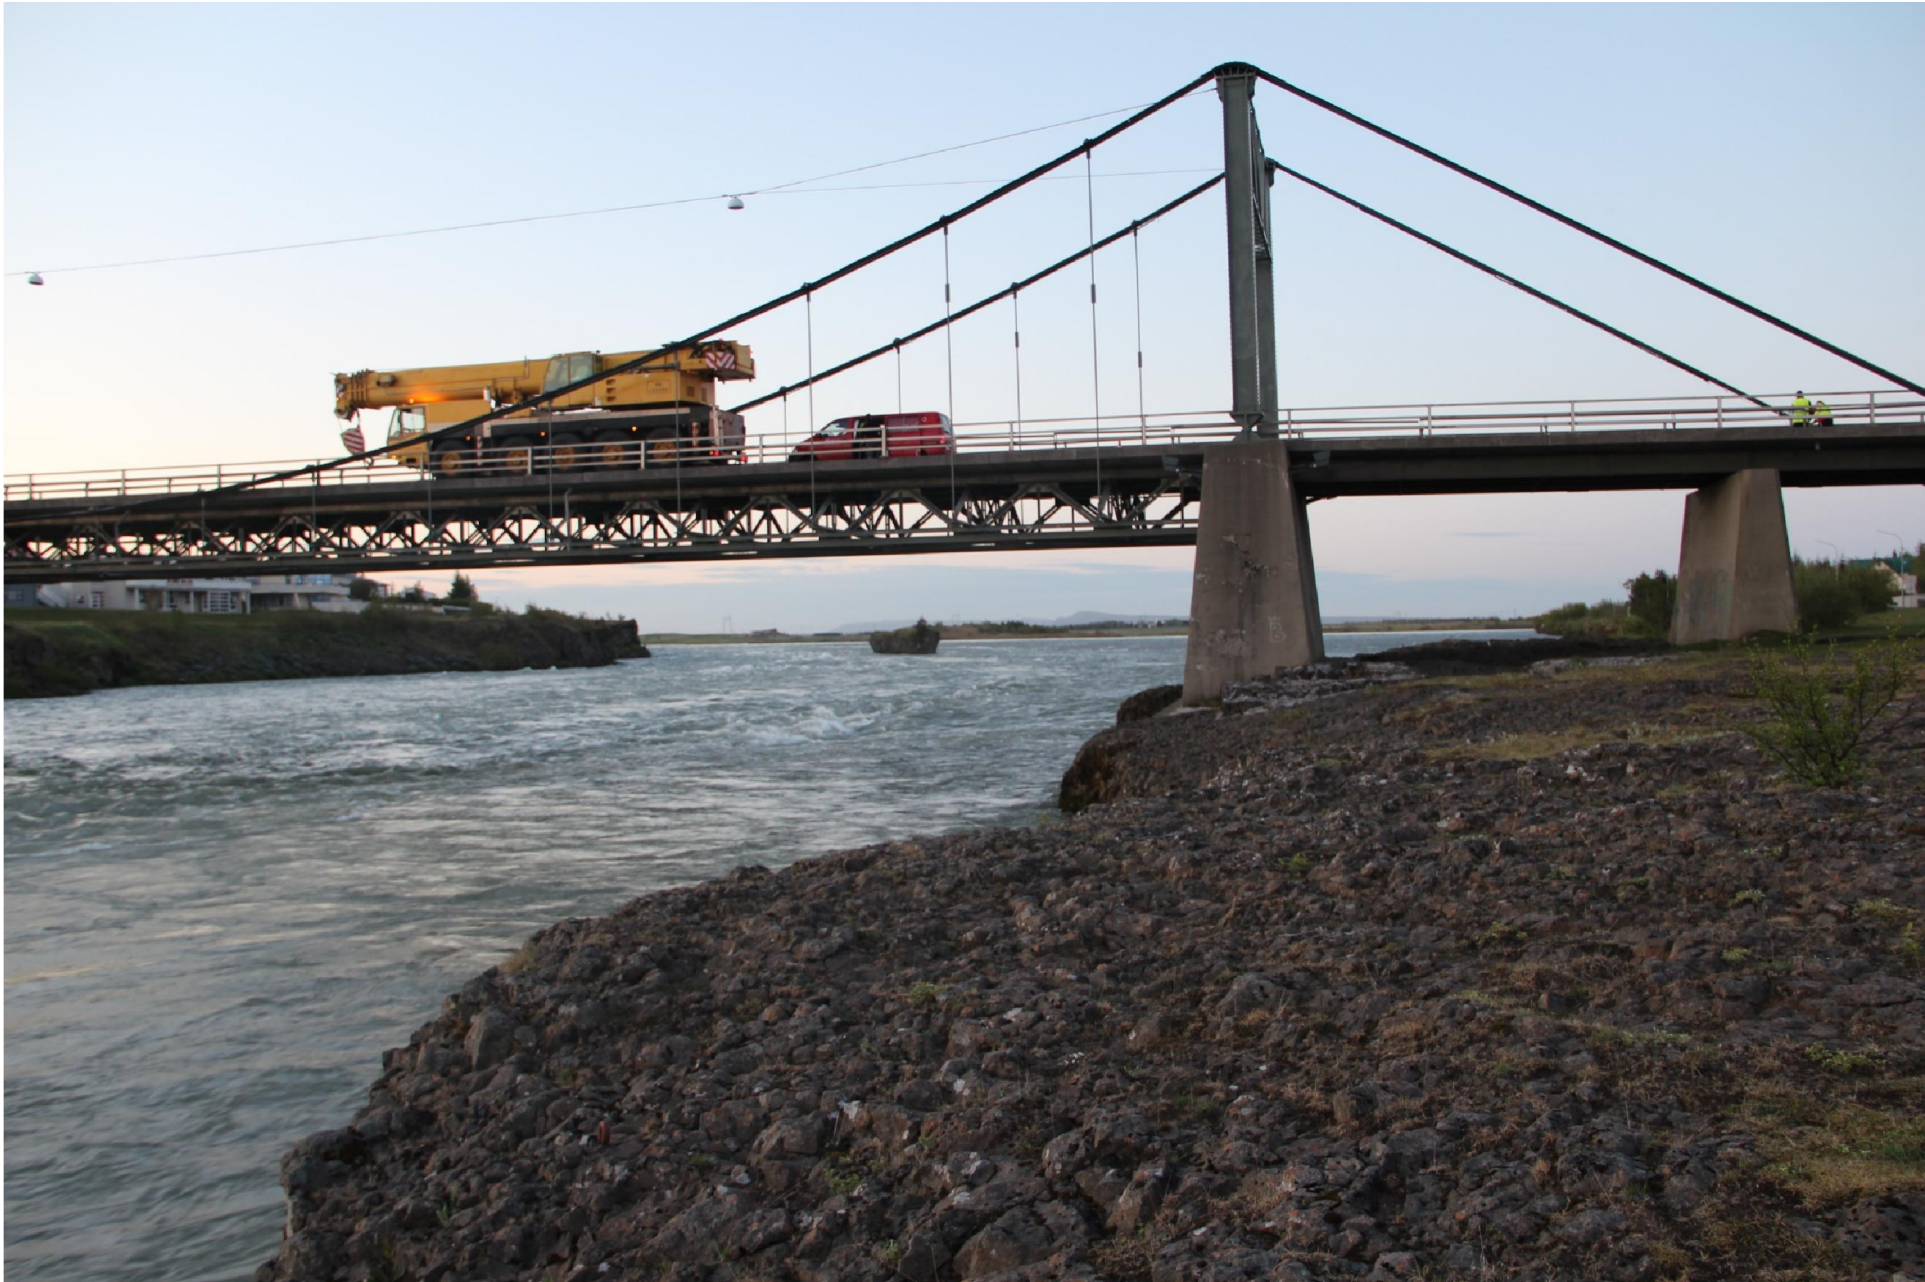
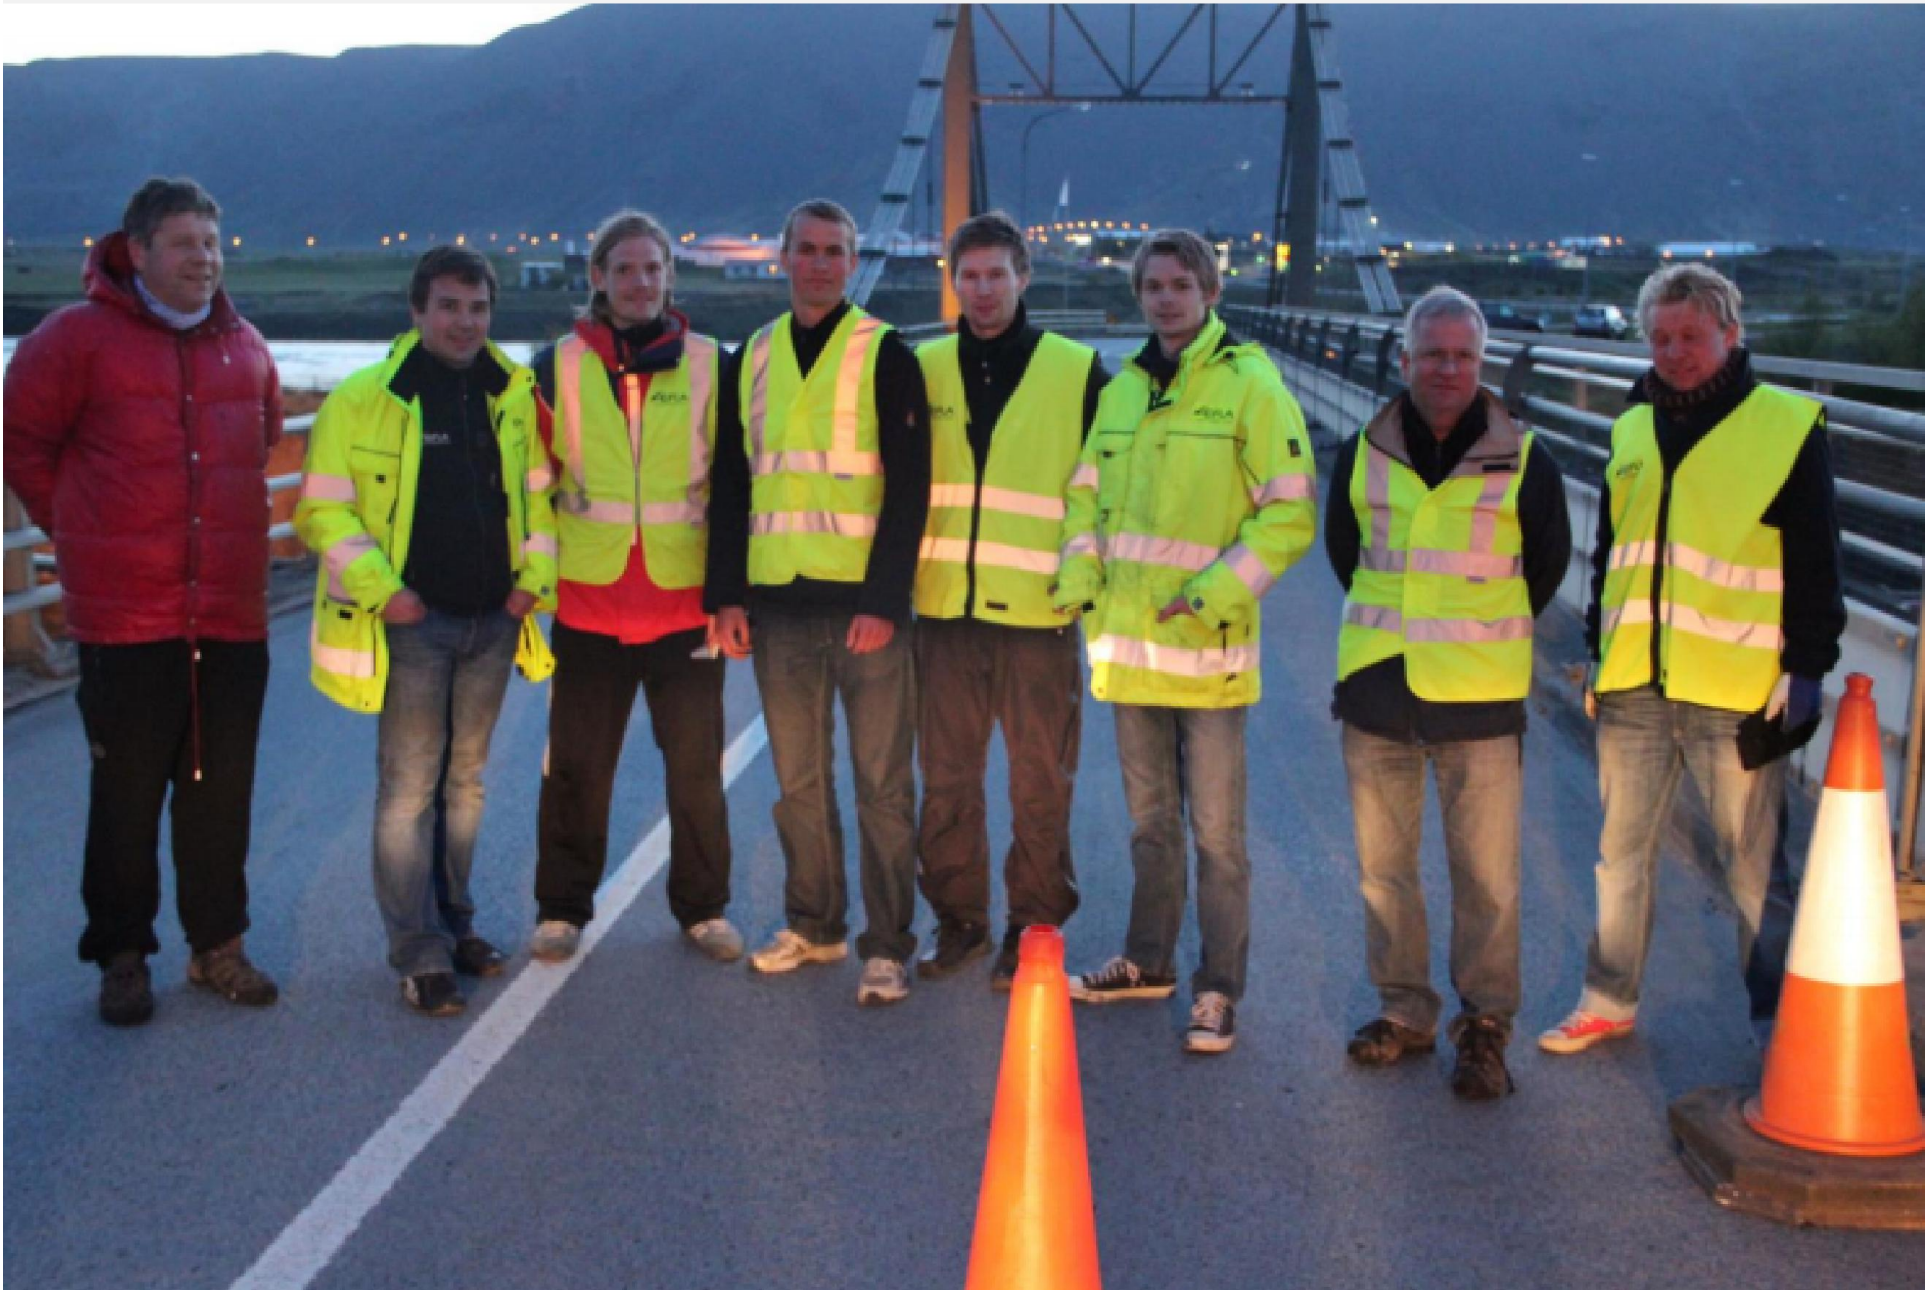
# Mælingar 2012

- **7 accelerometers**
- **8 different setups**
- **Duration: 20 min ambient vibration measurement**
- **Bridge closed to traffic**
- **Duration from 23:00 – 04:00 in the morning**

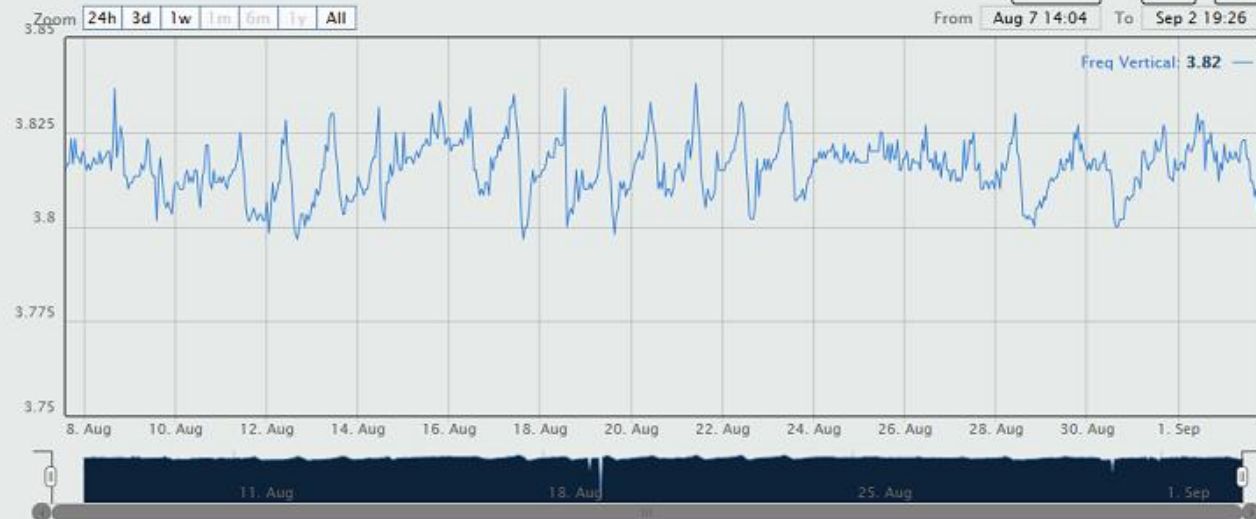
### Natural Frequency [Hz]

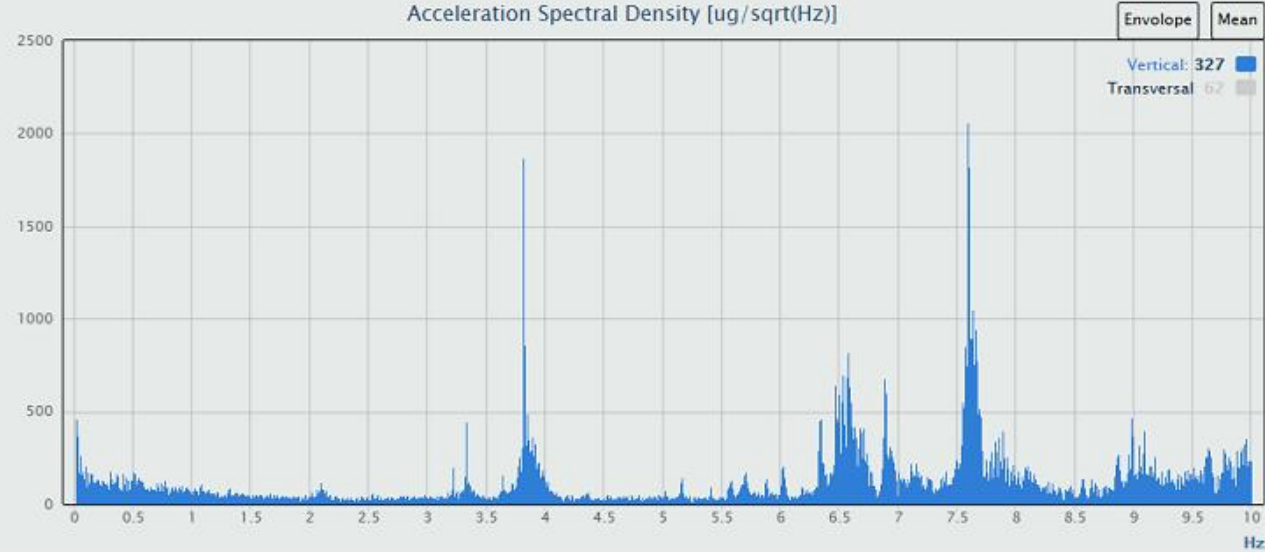
### Acceleration Spectral Density [ $\mu\text{g}/\sqrt{\text{Hz}}$ ]

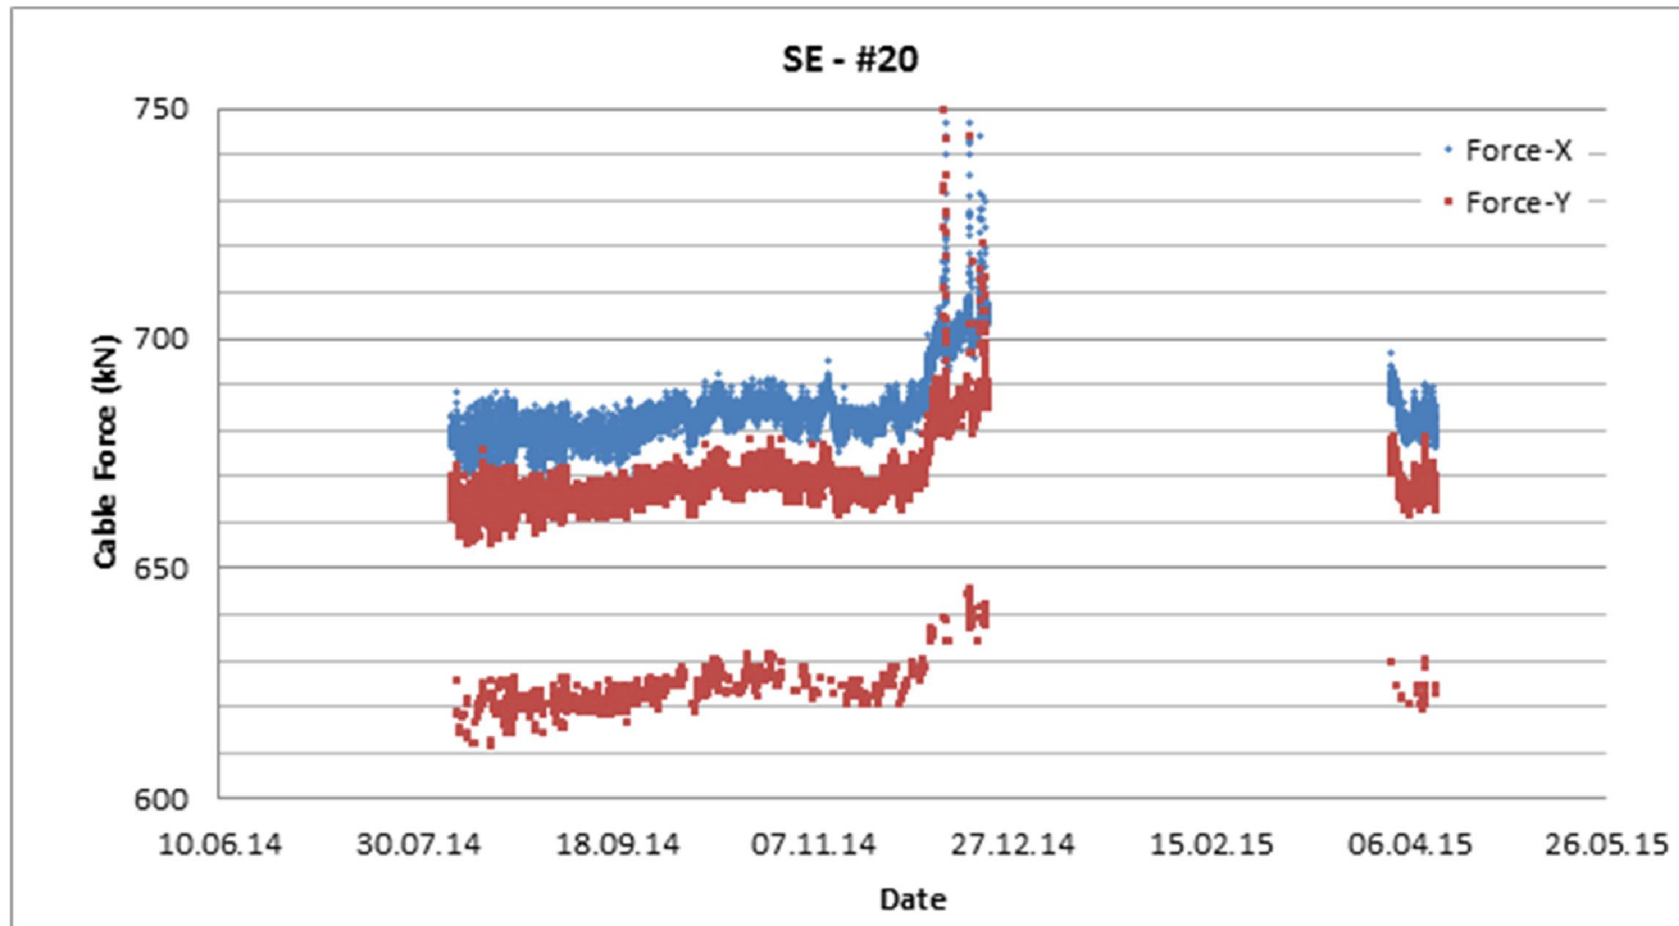
# Kapalkraftur

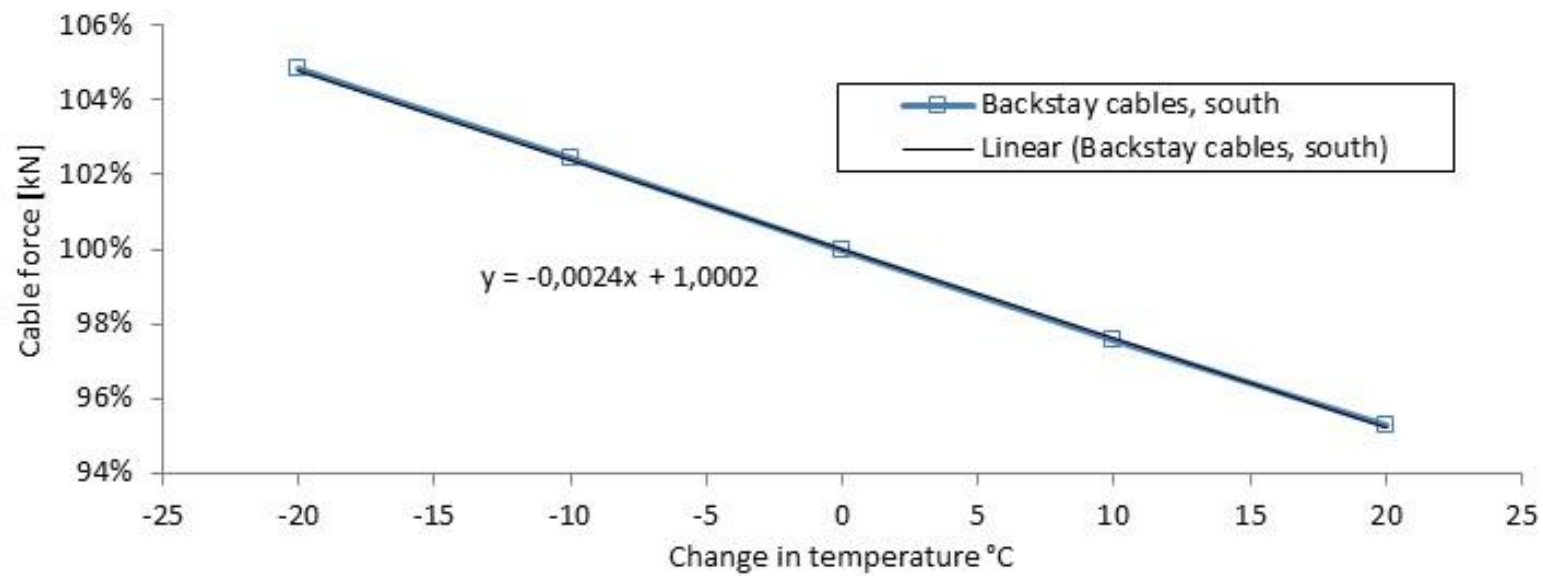
# Áhrif hitastigs á kapalkrafta

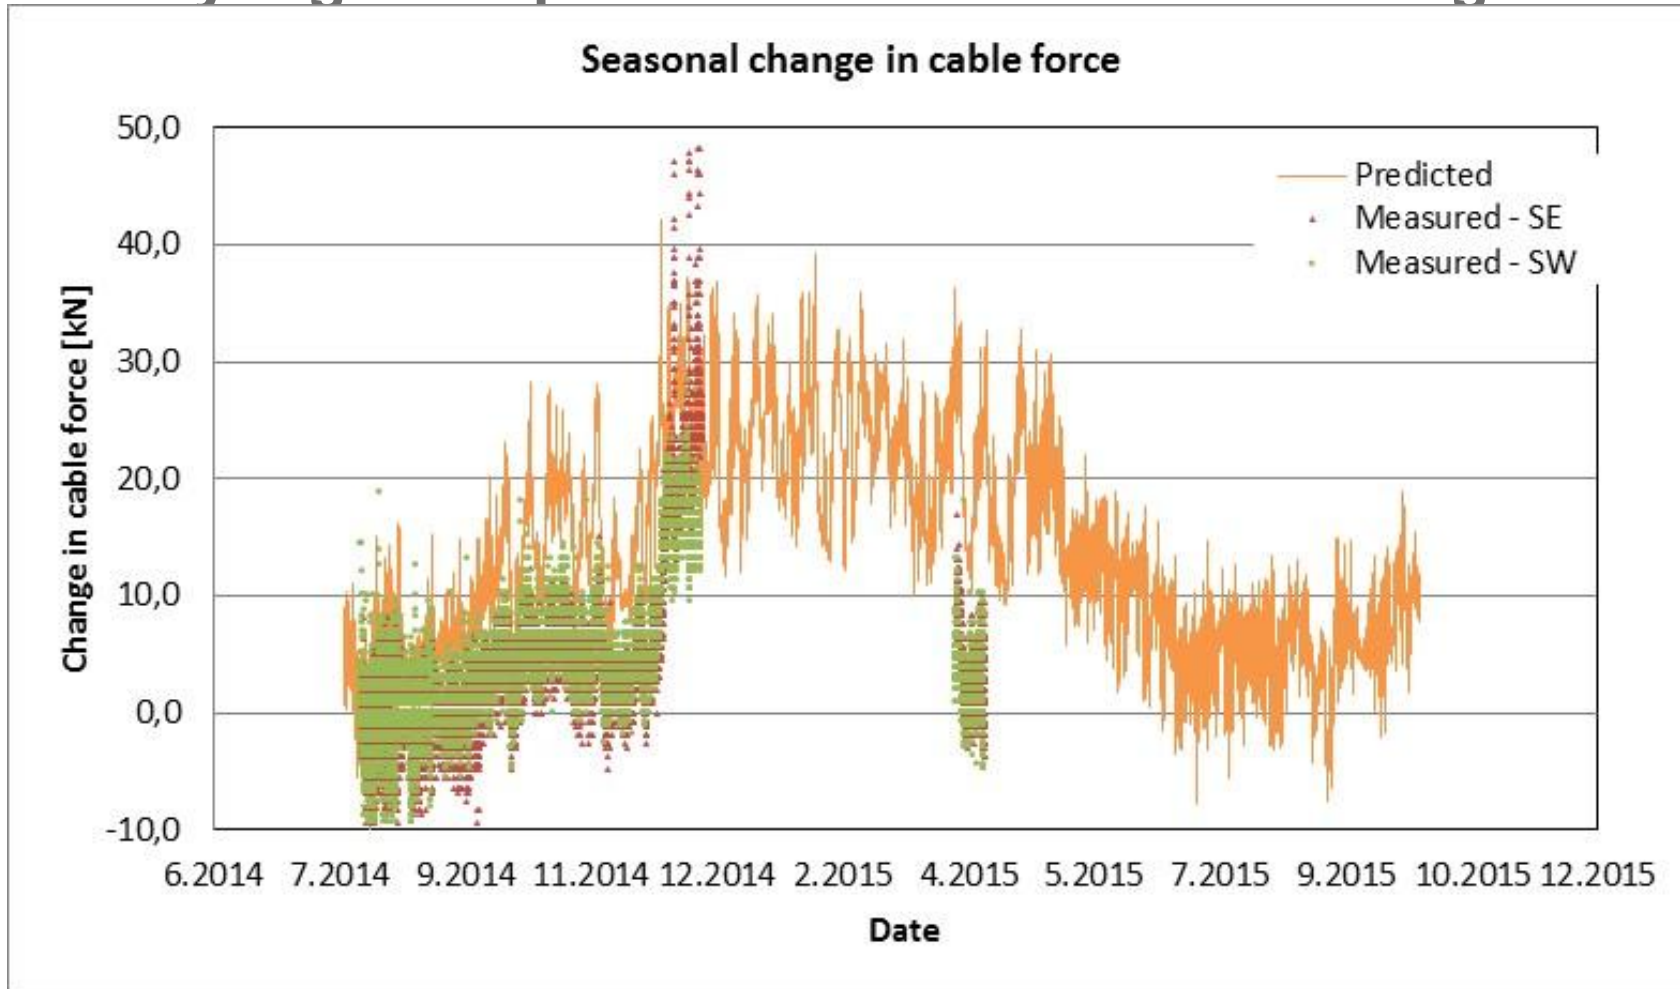
# Breytingar í kapalkrafti leiðrétta m.t.t. hitastigs

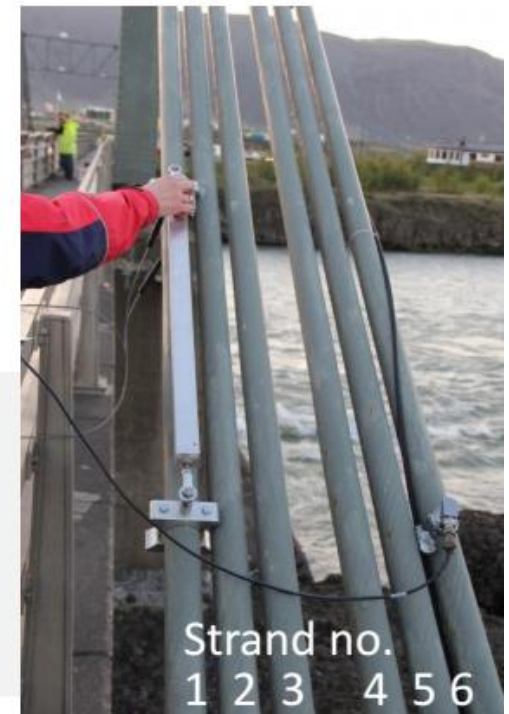
# Breytileiki
