# Vöktunarkerfi fyrir brýr

## Dæmi um sjálfvirka vöktun sjötugar hengibrúar

Rannsóknaráðstefna Vegagerðarinnar, 30.október 2015

# Sjálfvirkt vöktunarkerfi fyrir Ölfusárbrú

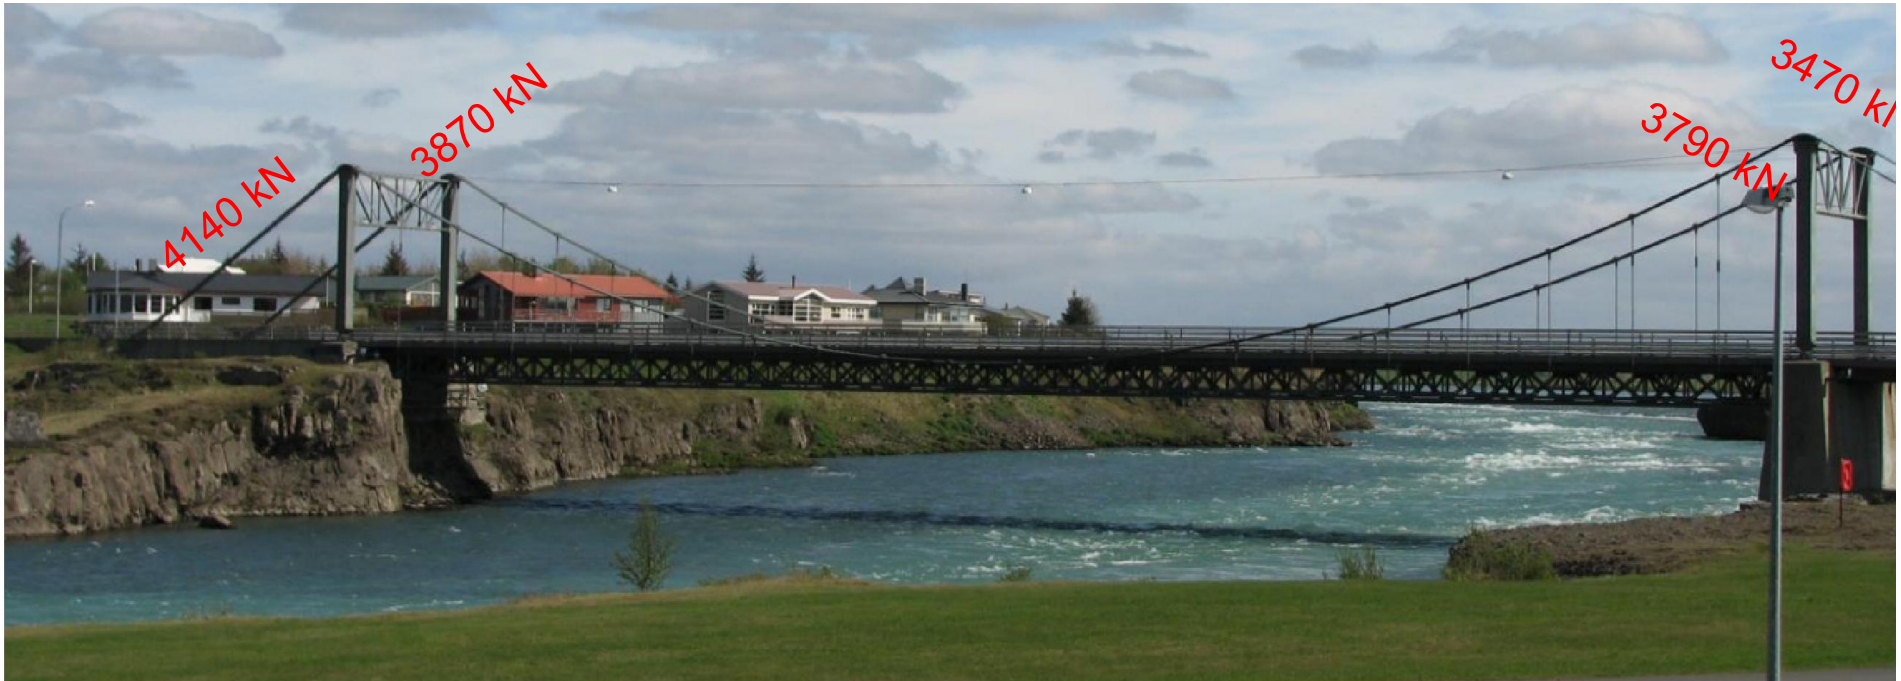
# Breytileiki – kapalkraftar vegna eiginþunga brúar

- Breytileiki milli kapalplana ofanstraums / neðanstraums (52-48) 8%
- Breytileiki milli einstakra strengja (10-20%)
- Bakstög Norður – bakstög Suður — 10% hærrí kapalkraftur að sunnan
- Lægsti kraftur í bakstögum: 3470 kN
- Hæsti kraftur í bakstögum: 4140 kN (20% hærrí)

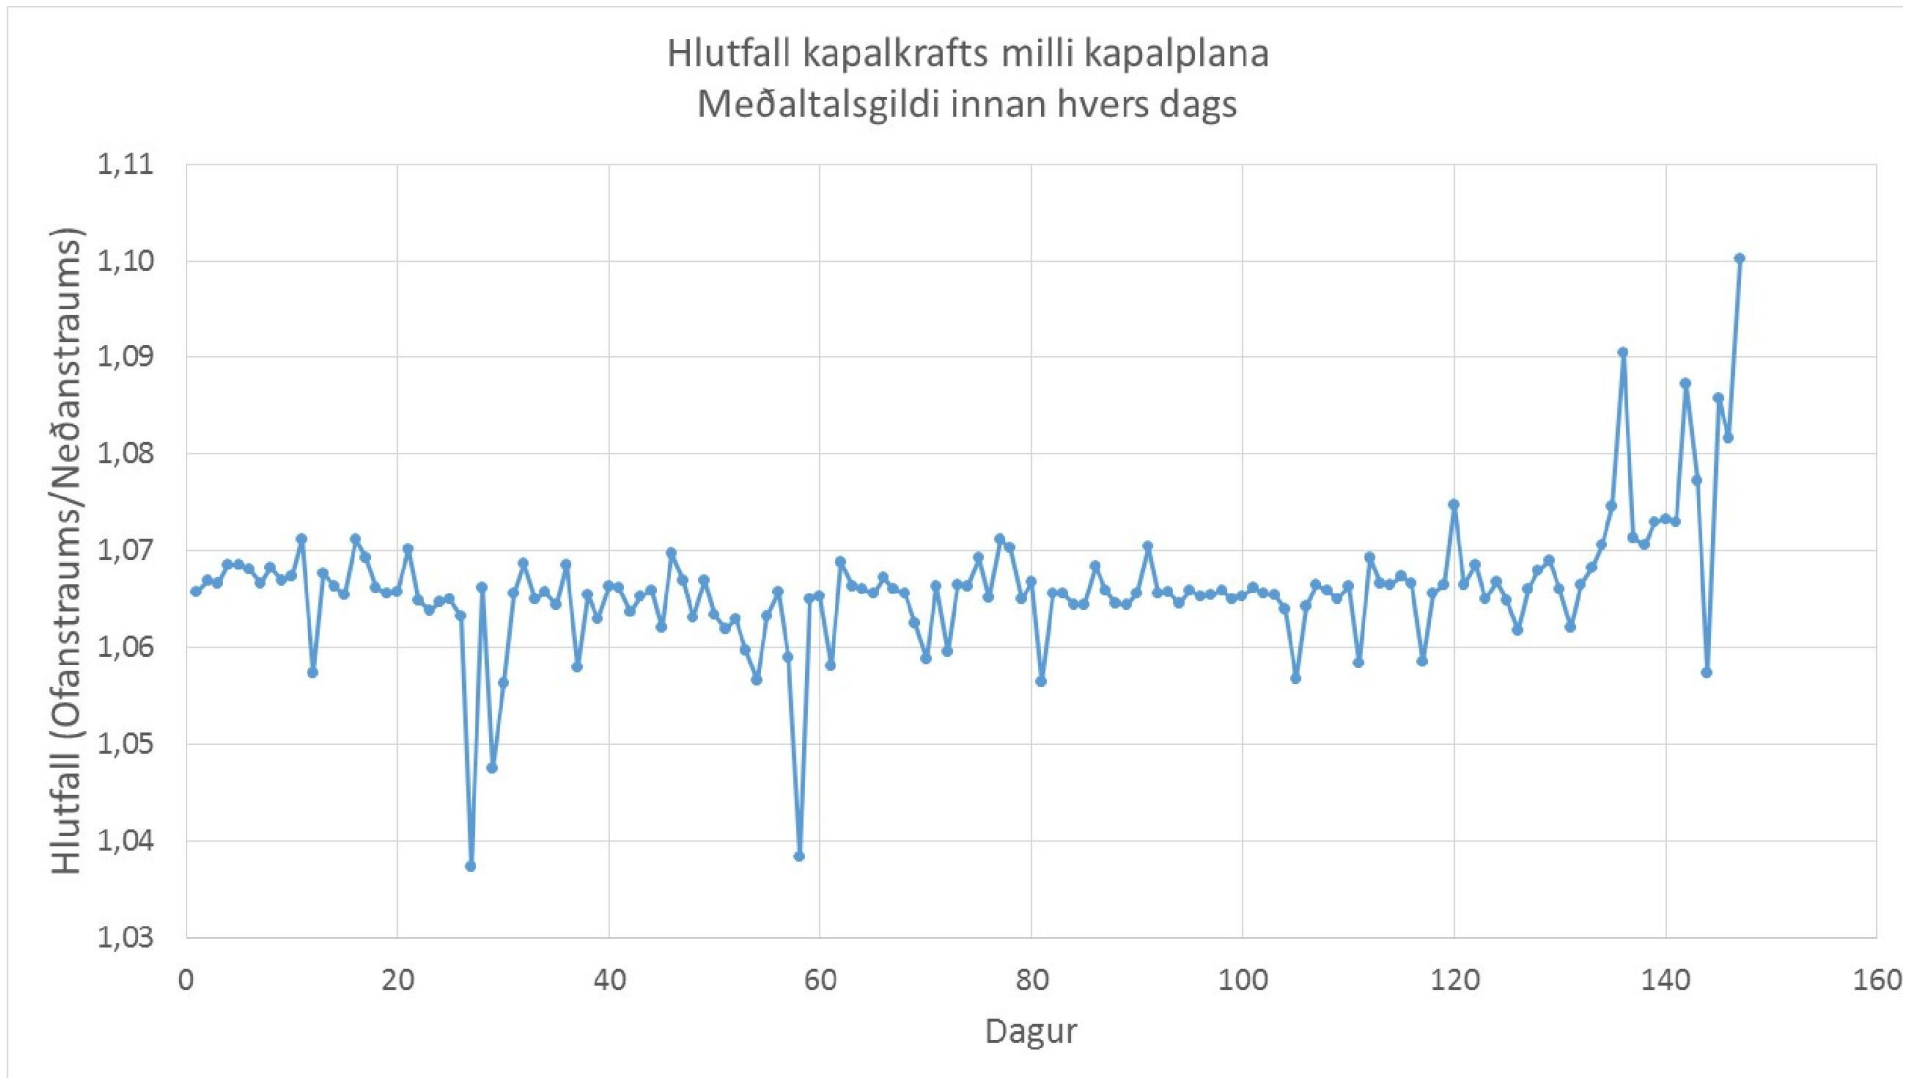
# Breytileiki milli kapalplana

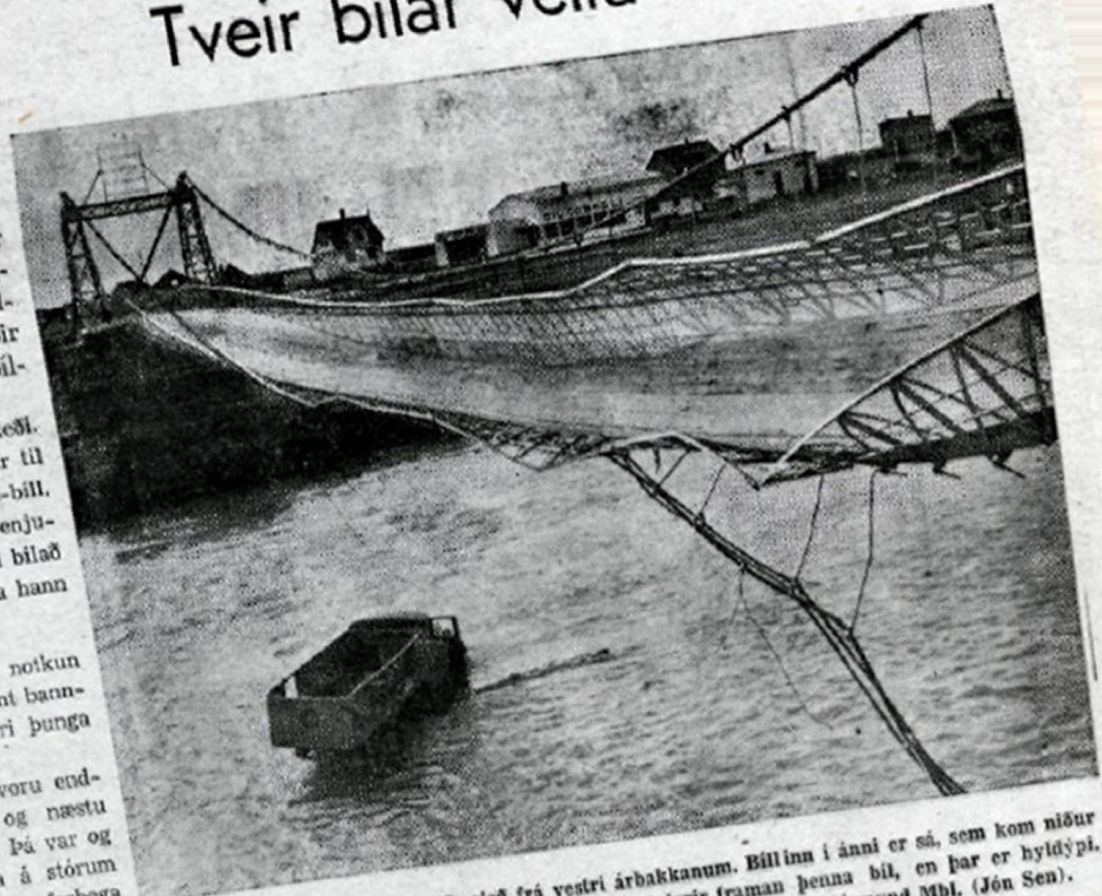
## Annar burðarstrengurinn slitnar Tveir bílar velta í ána

AÐFARANÓTT MIÐVIKUDAGS s.l. slitnaði annar (nyrðri) aðalburðarstrengur á Ölfusárbrúnni og hangar á brúnni, er strengurinn slitnaði og fjellu þeir báðir niður í ána. Engir farþegar voru í bilunum, en báðir bílstjórnarnir björguðust.

... frá vestri árbakkanum. Bíllinn í ána er sá, sem kom niður framman þenna bíl, en þar er hlyðþýpi. (Jón Sen).
