# MALBIKUN Á GÓLF STEYPTRA BRÚA

FEBRÚAR 2009

Skýrsla nr: MV 2009-009	Útgáfudags.: (mán/ár) Febrúar/2009	Dreifing: Opin <input checked="" type="checkbox"/> Lokuð <input type="checkbox"/>
<b>Heiti skýrslu / Aðal- og undirtitill:</b> Malbikun á gólf steypta brúa	<b>Upplag:</b> 10	<b>Fjöldi síðna:</b> 11 + viðauki
<b>Höfundur/ar:</b> Gísli Guðmundsson, Einar Haflidason og Rögnvaldur Gunnarsson	<b>Verkefnisstjóri:</b> GG	<b>Verknúmer:</b> 7-009-266
<b>Útdráttur:</b>  Mælingar á klórmagni í steypum brúargólfum, þar sem malbikað var beint á brúargólfíð án þessa að gera ráðstafanir til þess að draga úr leiðni klórs inn í steypu, sýna að klórmagnið getur byggst upp í steypunni.  Pófanir með mismunandi eingangrunarefni til þess að draga úr leiðni klórs inn í steypu, sýna að tjörubundin efni hafa jákvæða virkni, en sementsbundin efni hafa tölvert minni virkni og vatnsfærur, eins og móónósílan hafa enga virkni.		
<b>Verkkaupi:</b> Vegagerðin	<b>Tengiliður verkkaupa:</b> Einar Haflidason/Rögnvaldur Gunnarsson

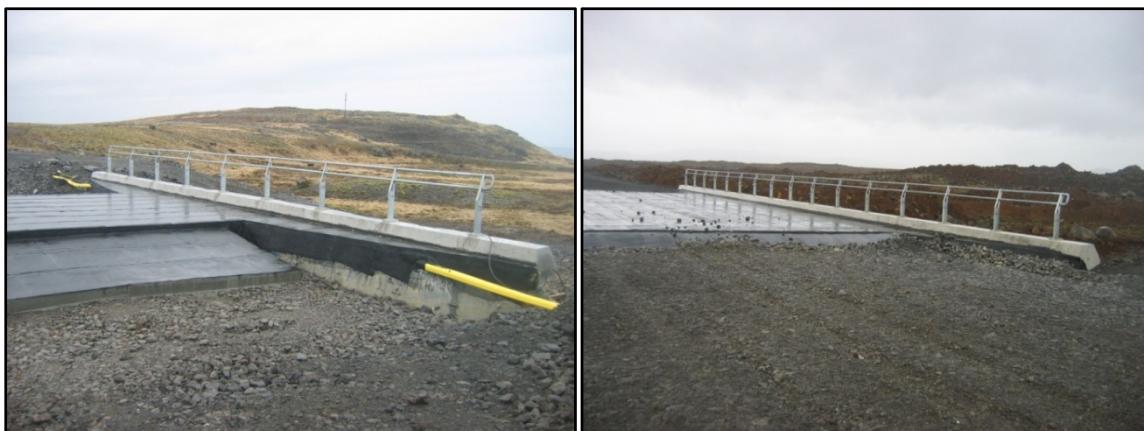
**Mynd 1. Myndir frá Reykjanesbraut, sýna núverandi verklag við einangrun brúardekks. Myndirnar eru frá verktaka.**

Á flestum steyptum brúum á landinu er ekið á steyptu yfirborði. Á höfuðborgarsvæðinu hefur þó verið malbikað yfir brúargólfin, en sett einangrun milli steypu og malbiks. Í mörgum tilvikum hefur ekki tekist nægilega vel til með sléttun á steyptu yfirborði og veldur það óþægindum í akstri, auk þess sem steypta yfirborðið er harðara og virkar því ósléttara. Einangrun brúargólfa er mjög dýr og vandasöm aðgerð sem hefur einnig takmarkaðan endingartíma. Þegar malbikað er á brúargólf er mælt með að tjörubræða dúk á yfirborð steypunnar, sjá mynd 1. Dúkurinn þarf að þola hitann sem myndast þegar malbikið er lagt. Aðgerðin er bæði tímafrek og dýr. Tilgangurinn með einangruninni er að mynda þétt lag milli malbiks og steypu, fyrst og fremst til að varna því að klór frá hálkueyðingarefnum leki niður í steypuna og tæri járbendinguna í henni. Með því að malbika beint á steypt gólf, má draga úr þeirri vinnu og kostnaði sem fer í að reyna að gera brúargólfin bæði þétt og slétt. Auk þess munu þægindi vegfarenda aukast þar sem ekið er á sama slitlagi á vegi og brúum, en á móti kemur að ef ekki er gert neitt til þess að draga úr því að klór gangi óáreitt inn í steypuna getur skapast hætta á því að bendistálið byrji að tærast.

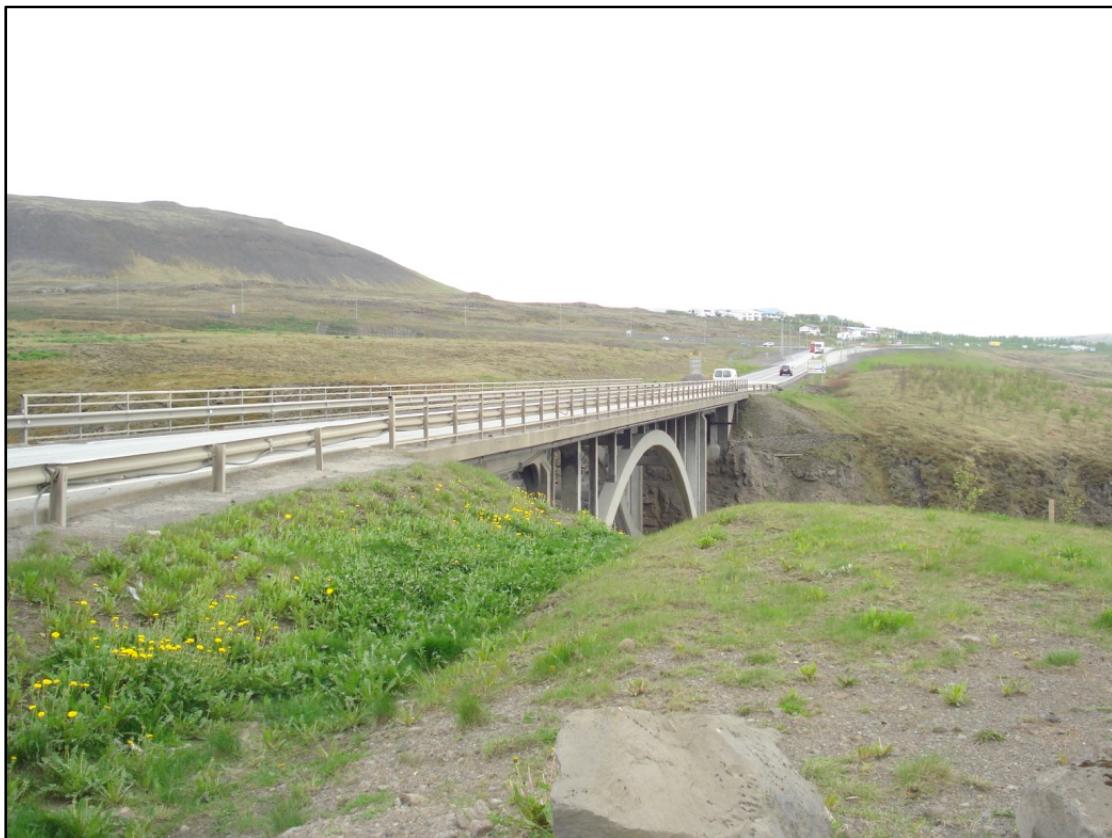
Mynd 2. Kaldakvísl, en malbikað var beint á steypt brúargólfíð. Sýni voru tekin úr gólfinu árið 2003 og 2008.

Tekin voru sýni úr gólfí Hólmsár-, Köldukvíslar- og Þjórsárbrúar og þau rannsökuð m.t.t. klórs, sjá mynd 2. Þar sem Þjórsárbrú er með þakhalla verður hægt að kanna áhrif staðsetningar í brúargólfinu á klórmagnið í steypunni.

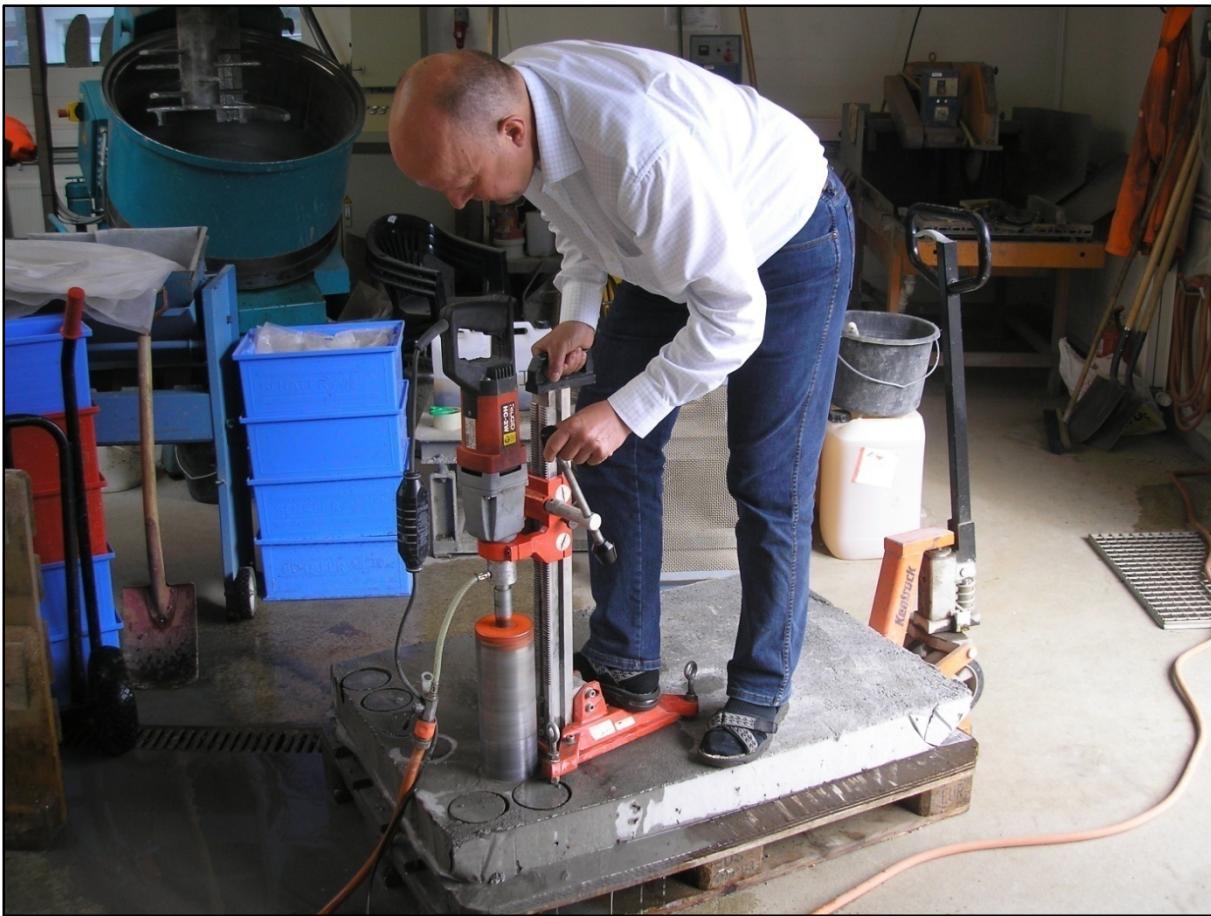
**Mynd 3. Steypa sem var útbúin og notuð við prófanir á mismunandi þéttiefni.**

Steypa var útbúin á rannsóknarstofu Mannvits hf, samkvæmt uppskrift frá Vegagerðinni, sjá mynd 3. Yfirborð steypunnar var sléttar með réttskeið. Miðað var við að prófsteypan væri svipuð brúarsteypu, um var að ræða C45/55 steypu með um  $400 \text{ kg/m}^3$  af sementi og v/s-hlutfall um 0,4. Þrýstistyrkur steypunnar við 7 og 28 daga aldur reyndist vera 40,9 MPa og 53,7 MPa.

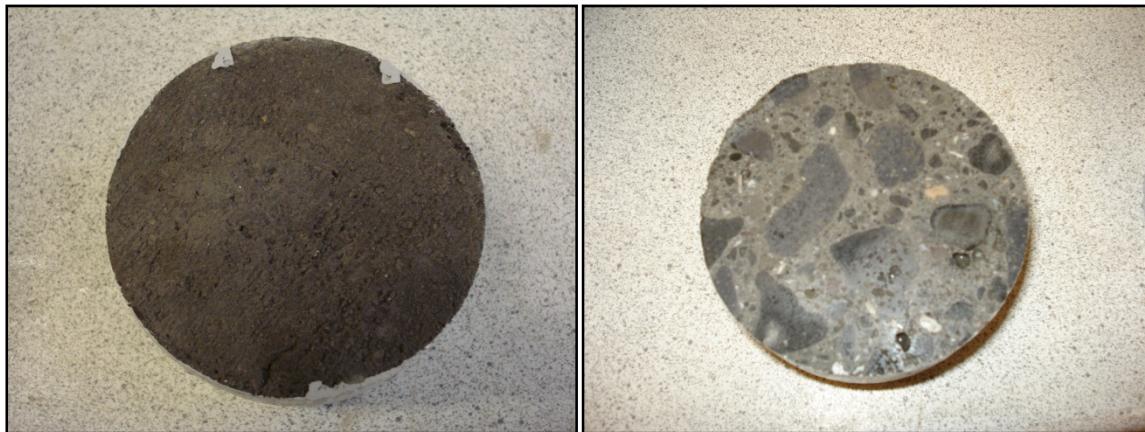
**Mynd 4.** Sýni með ósagað yfirboð (tv) og sagað yfirborð (th).

Sýnið með ósagaða yfirborðið var sléttar með réttskeið við steypingu.

Eins og að ofan segir, voru sýni með sagað og ósagað yfirborð en að öðru leiti ómeðhöndlað yfirborð prófuð og niðurstöðurnar frá þeim notaðar sem viðmiðun um virkni mismunandi einangrunarefna, sjá mynd 4.

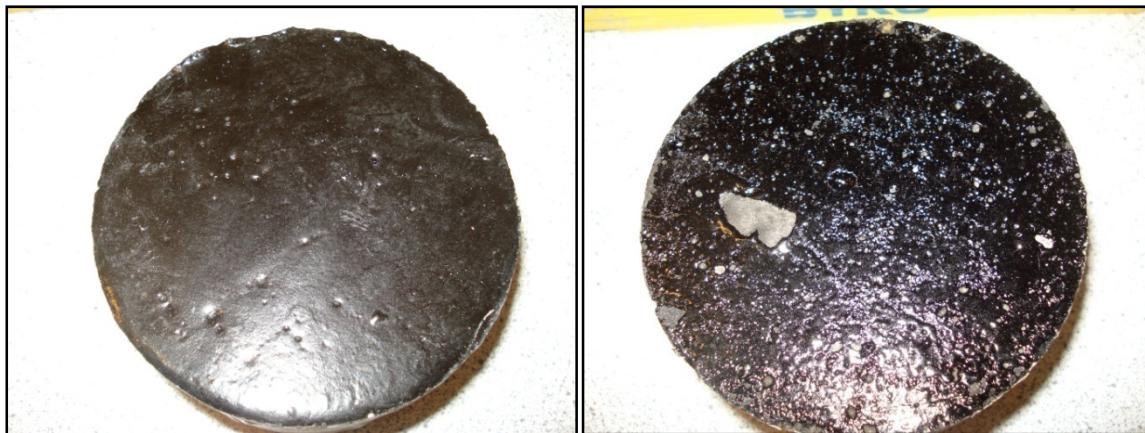
**Mynd 5.** CIM t.v. og bikþeyta t.h.

Einangrunarefni voru borin á sýnin samkvæmt leiðbeiningum framleiðanda efnanna. Á mynd 5 eru sýnd sýni með CIM og bikþeytu. Eins og sjá má þekur CIM-efnið sýnið mjög vel, hins vegar þekur bikþeytan sýnið tiltölulega illa og greinilegt að yfirborðshleðsla nokkurra fylliefnakorna hefur greinilega fráhrindandi krafta og kemur í veg fyrir að efnið nái að þekja allt sýnið. Þar sem öll efnin voru borin á samkvæmt fyrirmæli frá framleiðanda og samkvæmt honum átti að nota um 250 g af bikþeytu á m<sup>2</sup>, það var gert og eftir það var ekki átt við sýnin.

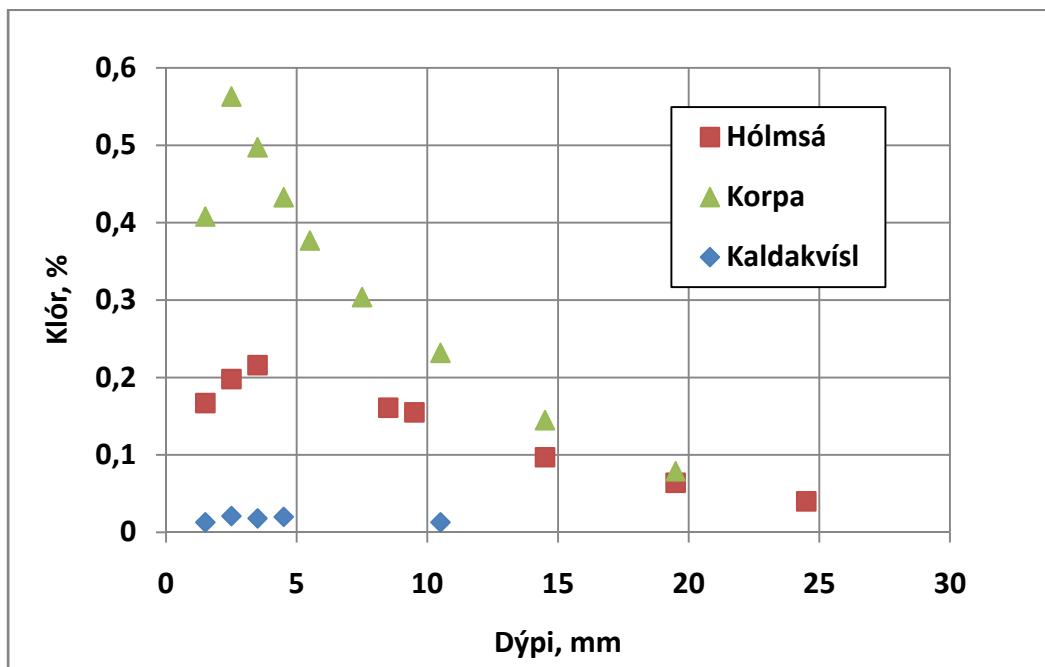
Mynd 6. Niðurstöður úr klórgreiningu á steypu úr Hólmsár-, Korpu- og Köldukvíslarbrú. Niðurstöðurnar eru frá árinu 2003.

Árið 2003 var klór greint í gólfinu í Hólmasár-, Korpu- og Köldukvíslarbrú. Niðurstöður úr greiningunum eru sýndar á mynd 6. Á þessum brúm var malbikað beint ofan á steypuna án eingangrunarefnis á milli steypu og malbiks.

Eins og sjá má á mynd 6 er klórmagnið mismunandi, mest í Korpubrú og minnsta í Köldukvísl. Ástæður fyrir þessum mun getur sjálfsagt verið margvíslegur, eins og aldur og saltmagn sem borið var á brýrnar, en þess má þó geta að biklagið yfir steypunni var lang þykktast á Köldukvíslarbrúnni eða um 75 mm. Í brúnum yfir Korpu og Hólmsá var biklagið um 35 mm þykkt.

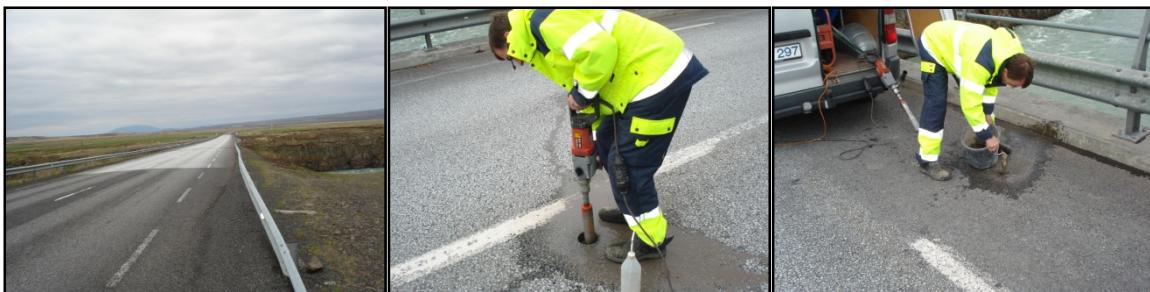
**Mynd 7.** Sýnataka af Þjórsárbrú.

Sýni voru tekin úr Þjórsárbrú, Hólmsárbrú og Köldukvísl um vorið 2008. Tvö sýni voru tekin úr Þjórsárbrú. Einangrunarefni var ekki notað á milli steypu og malbiks í Þjórsárbrú. Þar sem brúin er með þverhalla var kjarni boraður úr miðri akgreininni og annar úr niðri hliðinni, sjá mynd 7. Þetta var gert til þess að kanna hvort afvötnun vegarins hafi árif á salt innstreymi inn í steypuna.

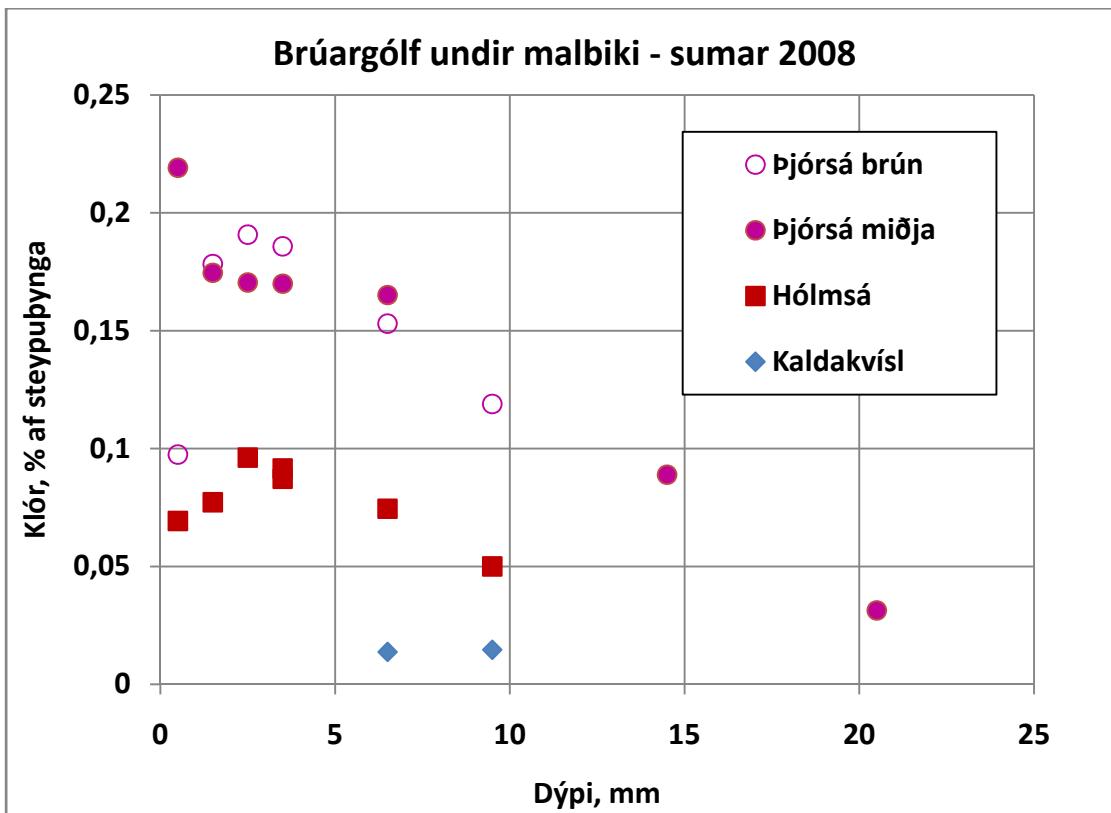
**Mynd 8.** Niðurstöður úr kórgreiningu á sýnum úr steyptum brúargólfum úr Þjórsár-, Hólmsár- og Köldukvíslarbrú.

Á mynd 8 eru sýndar niðurstöður úr klórgreiningu á sýnum sem tekin voru árið 2008.

Eins og sjá má á mynd 8 er verulegt klórmagn komið í gólfíð á Þjórsárbrú eftir aðeins um 5 ára notkun. Ekki er að sjá að staðsetningin á brúargólfinu hafi nein áhrif á klórmagnið, a.m.k. ef miðar er við tvö sýni frá tveimur mismunandi stöðum á brúnni. Hólmsá var byggð árið 1972 og Kaldakvísl var breikkuð sama ár, þær brýr hafa því verið í notkun í um 36 ár og því er óhætt að segja að tiltölulega lítið klór hefur gengið inn í steypuna í þeim. Hafa ber í huga að töluvert minna kór greinist í gólfinu í Hólmsá árið 2008, en gerðist árið 2003. Það bendir til þess að dreifing klórs geti verið mjög staðbundin í brúargólf.

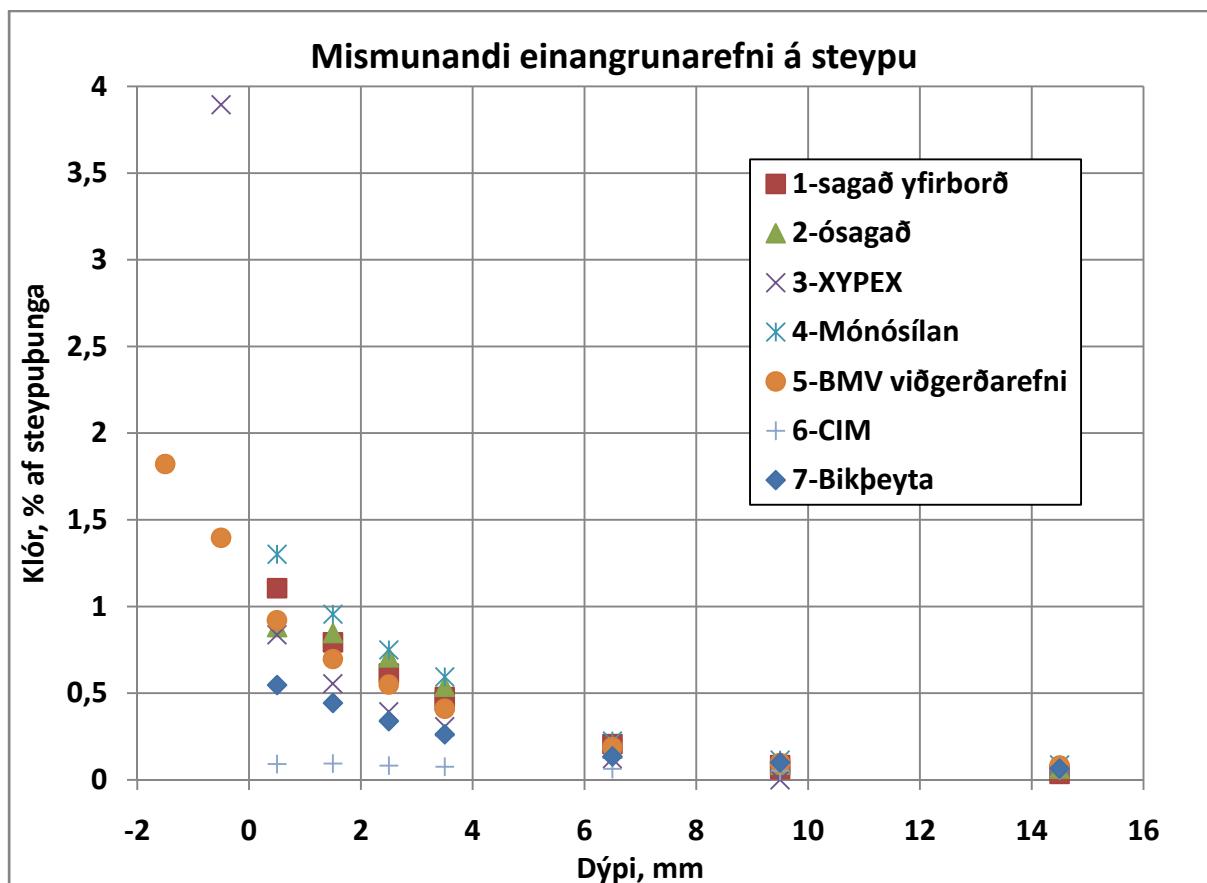
Mynd 9. Styrkur klórs í prófsýnum. Dýpi frá -2 til 0 mm, á við styrk klórs í múnviðgerðarefnum.

Þegar sýnin voru búin að vera 2 mánuði í klórlausninni, voru sýni tekin úr lausninni. Sýnin voru unnin niður fyrir klórgreiningar hjá Nýsköpunarmiðstöð Íslands. Sýnin voru síðan efnagreind á rannsóknarstofu Mannvits. Alls voru gerðar 84 efnagreiningar. Niðurstöður úr efnagreiningunum eru sýndar á myndum 9 og 10, og í viðauka. Á mynd 9 er klórstyrkurinn í viðgerðarefnunum (XYPEX - 3 og viðgerðarefni frá BM Vallá-5) og steypusýnum sýndur, en á mynd 10 er styrkur klórs í steypusýnum aðeins sýndur.

Eins og sjá má á mynd 9 er leiðni klórs inn í steypu mismunandi. Athyglisvert er að ekki er að sjá neinn mun á milli steypu með sagað og ósagað yfirborð. Einnig er ekki að sjá að mónósílan hafi nokkur áhrif á klórleiðnina.

Viðgerðarefnið frá BM Vallá hefur sennilega einhver áhrif á klórleiðnina til minnkunar. Klórmagnið er töluvert meira í múnrum en í steypunni og styrkur klórs í steypunni er ekki samfeldur úr múnrum í steypuna, heldur minnkar hann nokkuð í steypunni.

Svipað er upp á teningnum hjá viðgerðarefninu XYPEX, nema áhrifin eru tölvart meiri. Styrkur klórs í XYPEX múnrum er tiltölulega hár, en hann er töluvert lægri í steypunni og jafnframt töluvert lægri en viðmiðunarsýnin. Þetta bendir til þess að XYPEX dragi verulega úr leiðni kórs inn í steypu. Þar sem XYPEX hefur þannig virkni að virka efnið gengur smám saman inn í steypuna og þéttir hana, því má búast við að virknin eigi eftir að aukast.

Bikþeyta hefur verulega virkni í þá átt að draga úr klórleiðni inn í steypu, en það er mjög athyglisvert vegna þess að efnið huldi sýnið mjög illa. Auk þess er bikþeyta væntanlega tiltölulega ódýrt efni og auðvelt að bera það á viðkomandi mannvirki. Af þessum sökum er niðurstöður fyrir bikþeytu mjög jákvæðar, því væntanlega er hægt að bæta virkni efnisins verulega, t.d. með því að bæta viðloðunina og auka þurrefnis magnið í bikþeytunni. Bikþeytan sem prófuð var í þessari rannsókn var með tiltölulega litlu þurrefnismagni (upplýsingar frá framleiðanda).

CIM efnið kemur lang best út úr þessari prófun og tiltölulega lítið klór hefur borist inn í steypuna

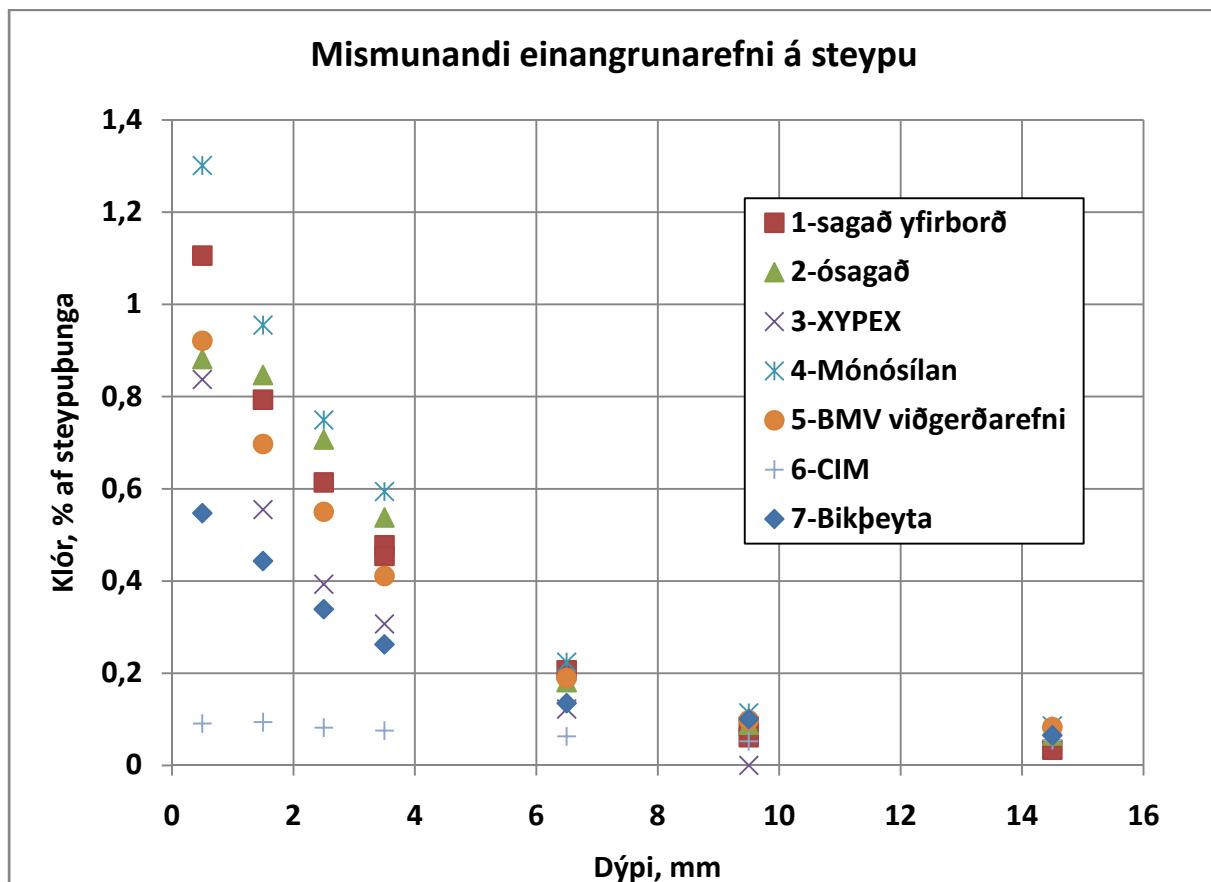
Mynd 10. Styrkur klórs í prófsýnum.
