ENDURBÆTUR Á STOPPISTÖÐVUM
Almenningssamgangna á landsbyggðinni

Mars 2023

22195

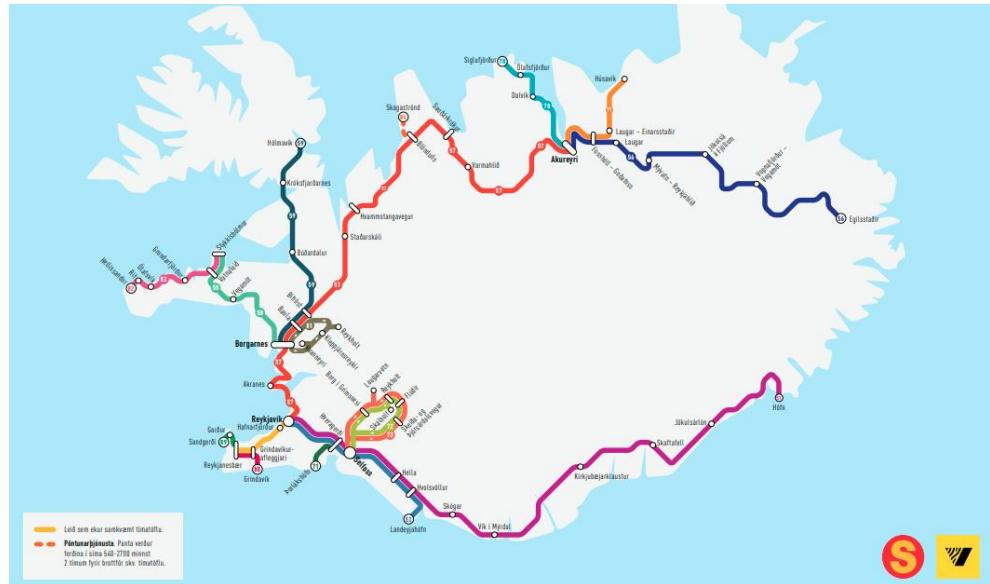
Mynd 2.5 Leiðarkerfi Strætó bs. á landsbyggðinni (Strætó bs., án dags.).

Í úttekt VSÓ Ráðgjafar voru skoðaðar 112 biðstöðvar almenningssamgangna á landsbyggðinni. Á mynd 2.5 má sjá akstursleiðir allra landsbyggðarvagna almenningssamgangna, en skoðaðar voru allar stoppistöðvar á eftirfarandi leiðum:

- Leið 51 sem ekur frá Mjóddinni til Hafnar í Hornafirði.
- Leið 55 sem ekur frá Umferðamiðstöð BSÍ til Keflavíkurflugvallar.
- Leið 56 sem ekur frá Hofi á Akureyri til tjaldsvæðisins á Egilstöðum.
- Leið 57 sem ekur frá Mjóddinni, gegnum Akranes og Borgarnes, til Hofs á Akureyri.

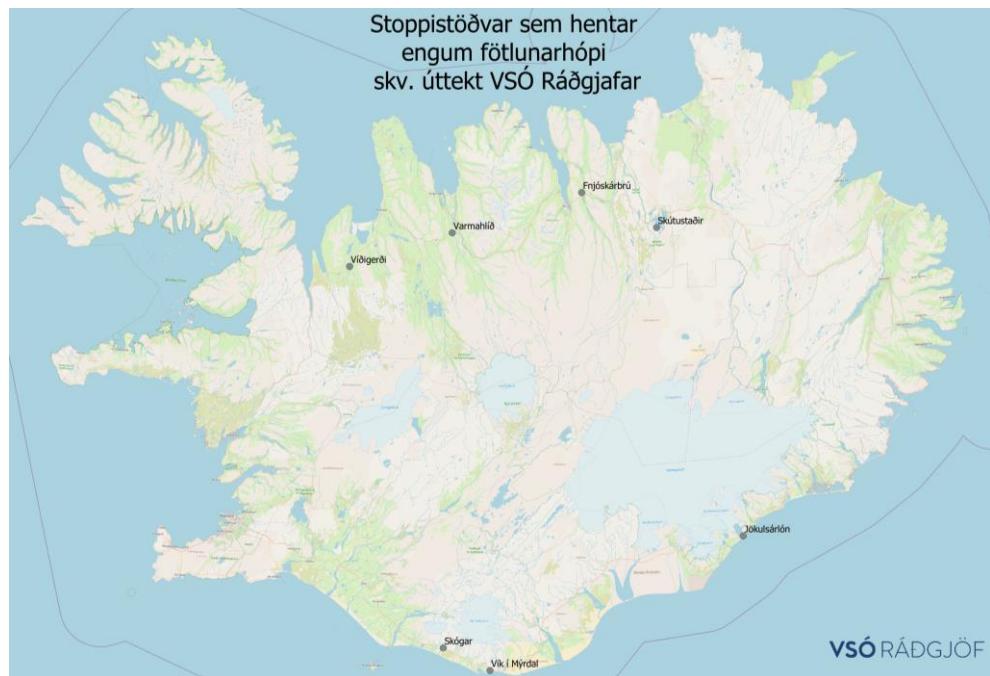
Mynd 2.6 Stoppistöðvar á leiðum 51, 55, 56 og 57 sem henta engum fötlunarflokk.

Á mynd 2.6 má sjá þær stoppistöðvar sem henta engum fötlunarflokk, skv. úttekt VSÓ Ráðgjafar.

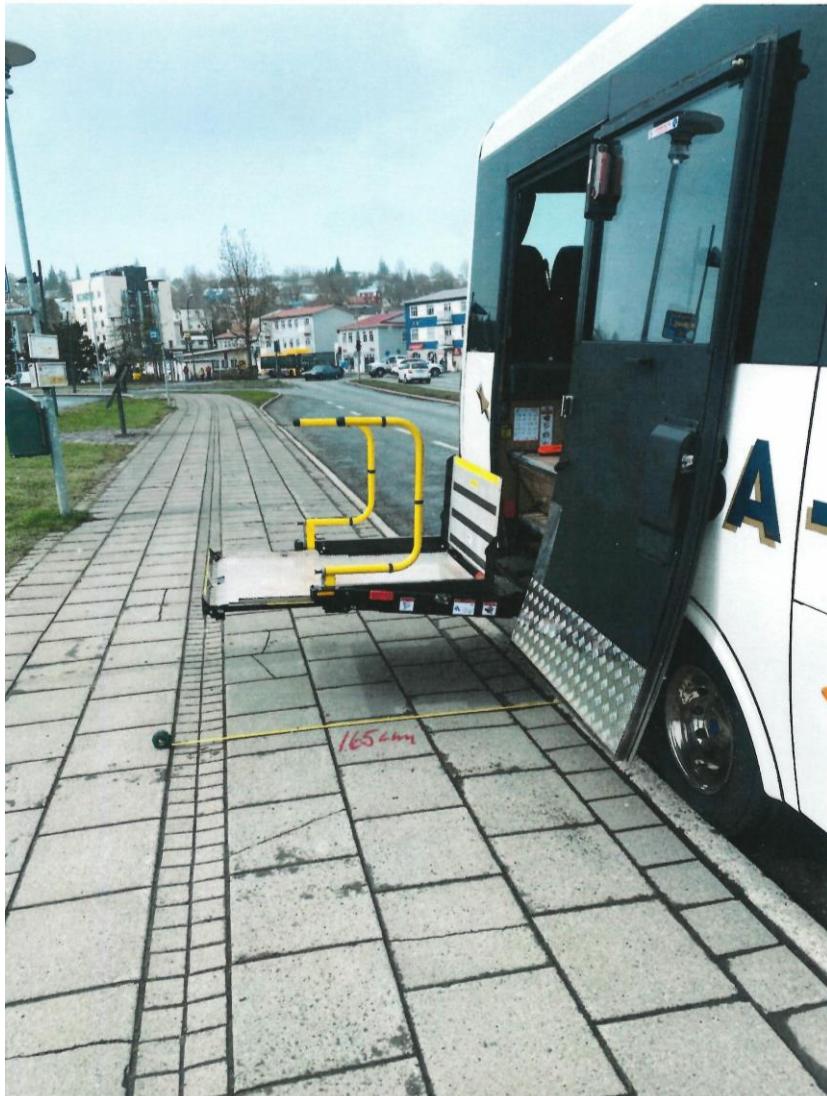
* Hér er gert ráð fyrir að plássþörf hjólastólalyftu sé 1,65 m út frá vagni (sjá mynd 3.1), þess að auki skal gera ráð fyrir 1,80 m snúningssvæði hjólastóla (sbr. algildri hönnun utandyra) eða að lágmarki 3,45 m. Í kröfunum hér að ofan er bætt við 0,15 m öryggissvæði, er því æskileg breidd stöðvarpalla við hjólastólalyftu 3,6 m.

Mynd 3.1 Mæling á hjólastólalyfta í vagni SBA á Akureyri (Vegagerðin, 2022).

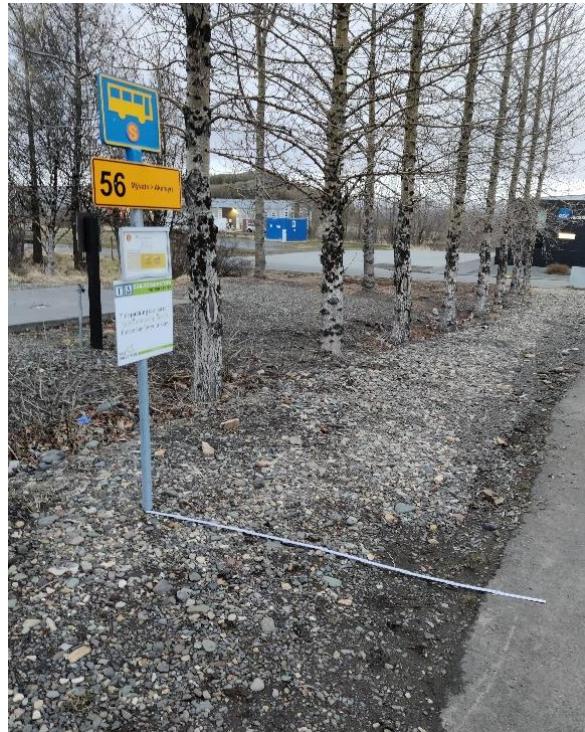
Í úttekt VSÓ Ráðgjafar kom fram að stoppistöð almenningssamgangna við tjaldsvæðið á Egilsstöðum, var ekki upp á marga fiska, en aðeins var **mælst með notkun** stoppistöðvarinnar fyrir einn fötlunarflokk, þ.e. fyrir þroskahömlun.

Á mynd 3.2 má sjá ástand stoppistöðvar almenningssamgangna á tjaldsvæðinu á Egilsstöðum.

Mynd 3.2 Stoppistöð á tjaldsvæði Egilsstaða. Hér er um 1,8 metrar frá malbiki að tímatóflu staur.

Lagt er til að stoppistöðin verði flutt og verði staðsett við upplýsingamiðstöðina á Miðvangi. Samhliða flutningi stoppistöðvarinnar er æskilegt að farið sé í ýmsar öryggisaðgerðir á Miðvangi. Lagt er til að hámarkshraði verði lækkaður í 30 km/klst, allar gönguþveranir yfir og við Miðvang verði styttar og upphækkaðar, þá skal jafnframt merkja gönguþveranir með skiltum. Jafnframt er æskilegt að þrengja beygjuradíusa, til að tryggja lægri umferðarhraða. Þá skal setja niður bæði doppuhellur og leiðarlínur til að auðvelda aðgengi sjónadpra um svæðið. Nauðsynlegt er að fara í tilfærslu á rafmagnskassa, brunahana og ljósastaurum.

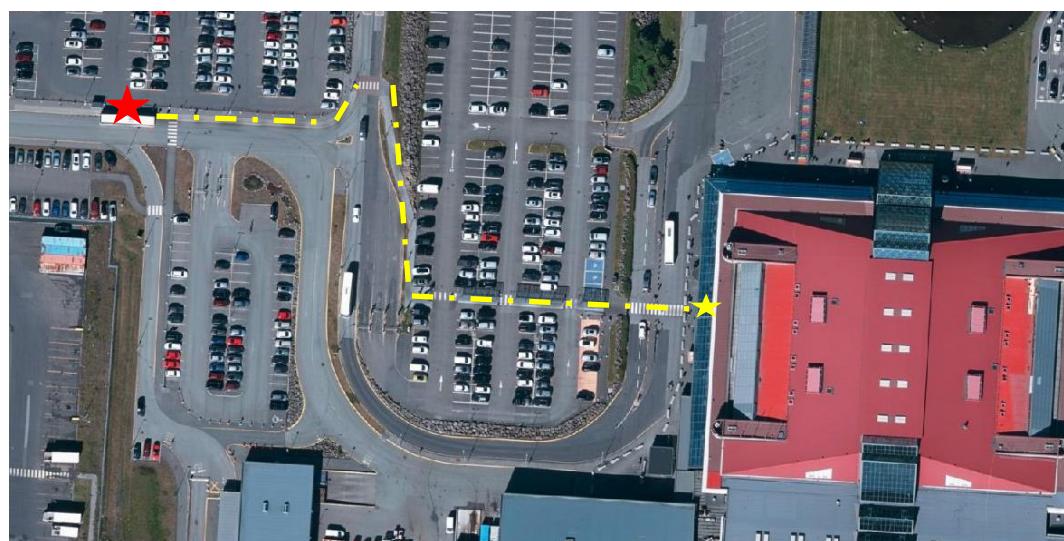
Í dag stöðva vagnar leiðar 55 í töluverði fjarlægð (rúmlega 220 metra og 9 akbrauta þverunum) frá inngangi flugstöðvarinnar. Á mynd 3.4 má sjá með rauðri stjörnu staðsetningu stoppistöðvar Strætisvagna við flugstöðina í Keflavík.

Mynd 3.5 Stoppistöðin við Keflavíkurflugvöll er merkt með rauðri stjörnu, gönguleiðir og inngangur eru gulmerkt.

Lagt er til að stoppistöðin verði færð nær flugstöðinni og gefið afnot af því rútustæði sem er næst flugstöðinni, æskilegt væri að fara samhliða í framkvæmdir líkt og eru sýndar á teikningu. Felst framkvæmdin einna helst í stækkan bannsvæði ökutækja og uppsetning leiðalína og dopphellna. Að lágmarki skal stækka bannsvæði ökutækja upp í 3,6 metra, til að tryggja lágmarksþrófur sem má finna hér í kafla 3.1.

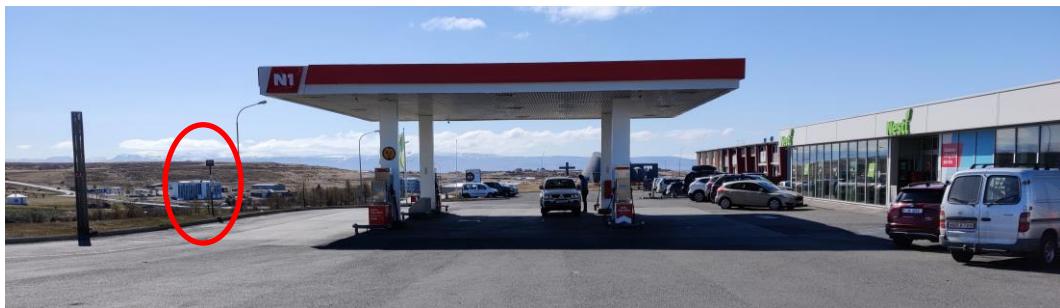
Á N1 á Blönduósi er tímataflan staðsett á miðeyju milli þjóðvegar og bílaplani N1, þurfa því notendur leiðar 57, sem vilja bíða innandyra að ganga þvert yfir bensínstöðvarplan til að komast að vagninum, líkt og sjá má á mynd 3.6.

Mynd 3.6 Tímatöflustaur á stoppistöð almenningssamgönguvagna á Blönduósi, má sjá hér innan rauðs hrings.

Mælt er með því að flytja stoppistöð frá þjóðveginum, að Melabraut. Þar er talið nægt rými til að stöðva vagn tímabundið. Lagt er til að göngustígur norðvestan Melabrautar verði lengdur og upphækkaður, þ.a. sjónadaprir geti fundið fyrir kanti stígs með blindrastafi, annars skal leiðalínúm vísa leið sjónadapra. Mælst er með því að gönguleiðir í nágrenni verði bættar, og þar sem á við upphækkaðar. Þá er hjólastæðum viðkomið við byggingu, og bifreiðastæði fatlaðra komið fyrir nær inngangi. Þá er einnig lagt til þrengingar akstursleiðar inn á og um bílaplanið, til að draga úr slyshættu og alvarleika þeirra slysa sem kunna að verða. Þá eru leiðarlínúm, og doppuhellum komið fyrir þar sem á við.

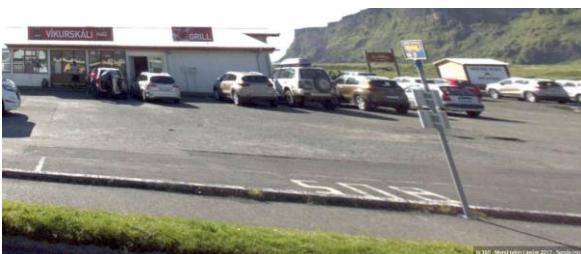
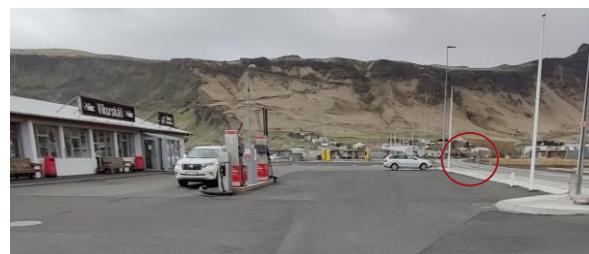
EKKI ÞYKIR ÞAÐ GOTT AÐGENGİ FÝRIR BLINDA OG SJÓNDAPRA NÉ PROSKAHAMLAÐA ÞAR SEM EKKI ER HÆGT AÐ VERA FULLVISS UM HVAR VAGNINN STÖÐVAR. ÞÁ ER EKKI MÖGULEIKI AÐ SITJA ÚTI OG BÍÐA EFTIR VAGNI, NÉ SKOÐA TÍMATÖFLUR ÞAR SEM HVORUGT Á SÉR SINN FASTA STAÐ.

Á vefsíðu Strætó er merkt á kort að almenningssamgönguvagnar stöðvi innan rauða hringsins á mynd 3.9, í raun stöðvar hann, einhverstaðar, innan gula kassans. Á myndinni má einnig sjá að innan rauða kassans hafa verið byggð bílastæði fyrir rútur.

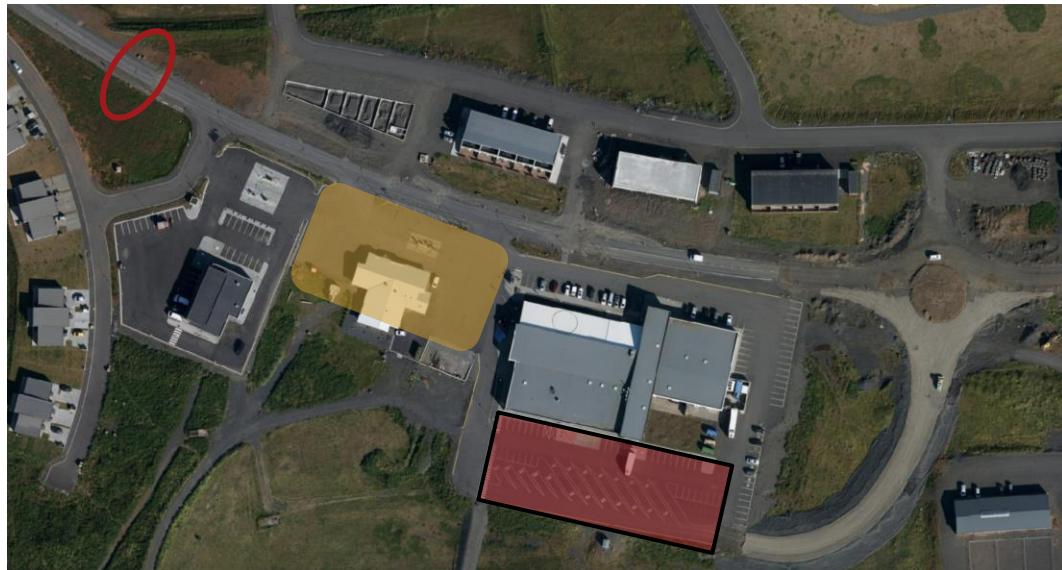
Mynd 3.9 Yfirlit yfir merkingar Strætó og raun stopp. Rauður hringur er staðsetning stoppistöðvar skv. vefsíðu Strætó. Gulur kassi er raun staðsetning sem Strætó stoppar. Rauður kassi er tillaga að stoppistöð.

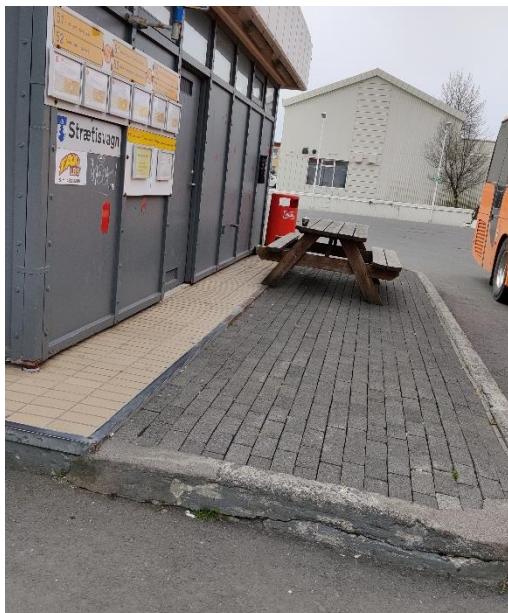
Mynd 3.10

Biðaðstaða við Selfoss – N1. Hér er biðpallur allur upp hækkaður og er hann án niðurtekta. Erfitt getur því reynst fyrir notendur hjólastóla að komst upp á pallinn. Æskilegt er að byggja ramp upp á biðsvæði.

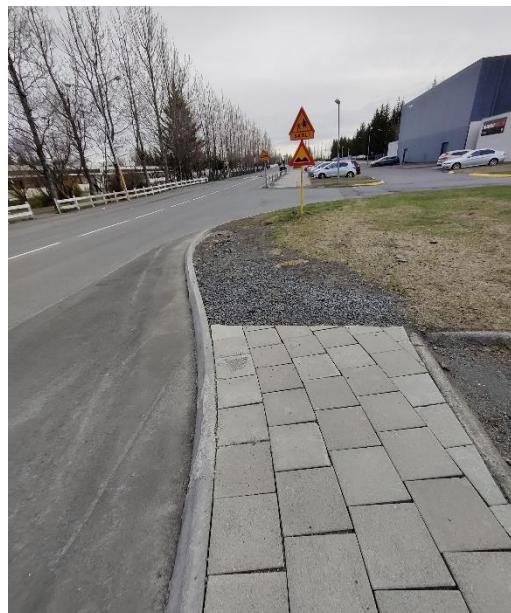
Mynd 3.11

Biðaðstaða við Selfoss – Vallaskóla, þegar ekið er í átt til Hellu. Gangstétt þegar gengið er í átt að skóla endar í möl. Æskilegt er að byggja áfram gangstétt.

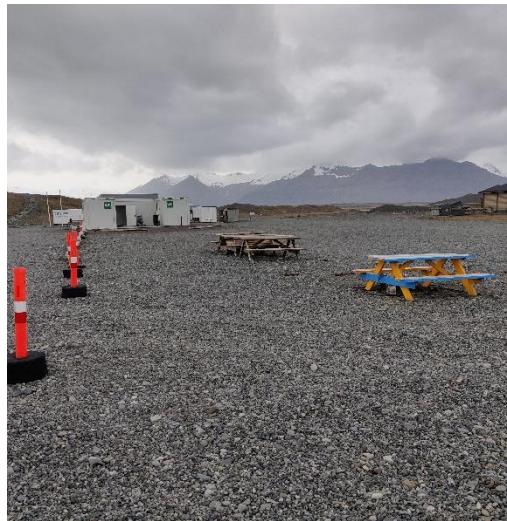
Mynd 3.12
Jökulsárlón. Engan strætóhus er að finna á Jökulsárlóni. Starfsmenn skála við lónið nefna þennan stað „Bláa bekkinn“ sem kennileiti staðsetningar þar sem Strætó stöðvar. Æskilegt að setja upp strætóhus.

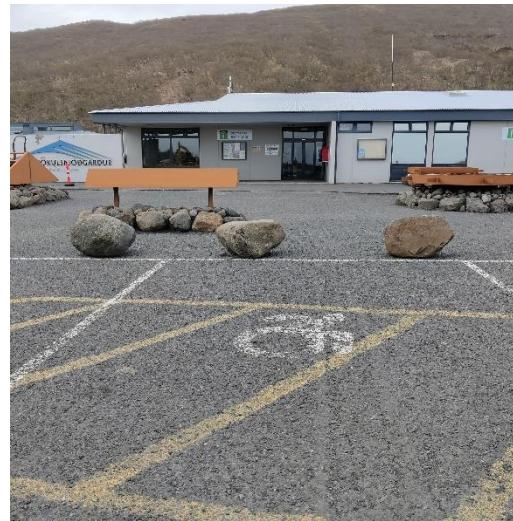
Mynd 3.13
Skaftafell. Framkvæmdir standa yfir í Skaftafelli. Breytingar geta því átt sér stað. Tímatafla er undir skyggni á húsi, þó án Strætó hauss. Strætisvagnar komast ekki nær húsinu en grjótið sýnir. Æskilegt að setja upp strætóhus.

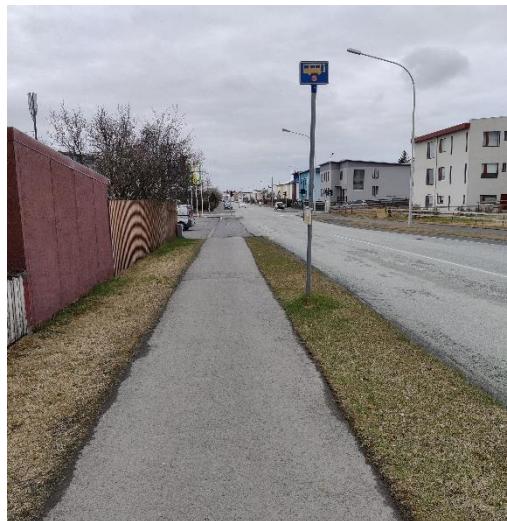
Mynd 3.14
Á biðstöð Hringbrautar / Melateigar á leið til Keflavíkurflugvallar þarf að þvera gras til að komast upp í Strætó. Æskilegt er að leggja hellur / steypa gönguleið í vagn.

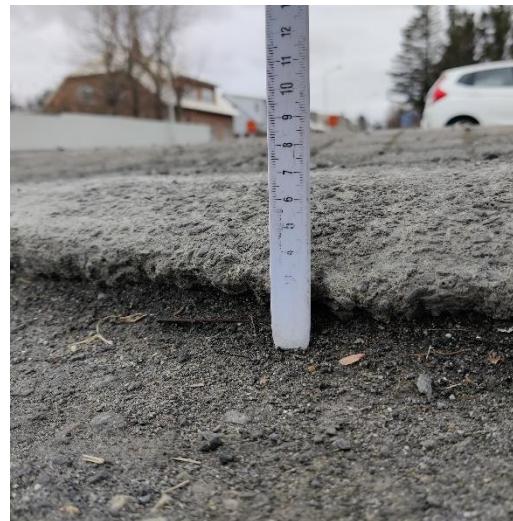
Mynd 3.15
Lélegar niðurtektir eru á gönguþverunum í Keflavík. Myndin er tekin við Hringbraut / Norðurtún. Æskilegt væri að endurnýja niðurtektir með betri halla

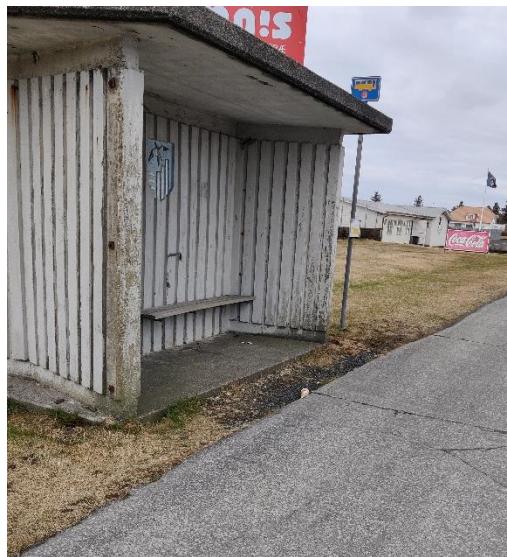
Mynd 3.16
Biðskýli við Hringbraut / Knattspyrnuvöllur. Hér eru 60 cm af grasi / möl sem þarf að þvera til að komast að tímatoflu og inn í biðskýli. Æskilegt væri að leggja hellur / steypa á milli biðskýlis og gangstéttar

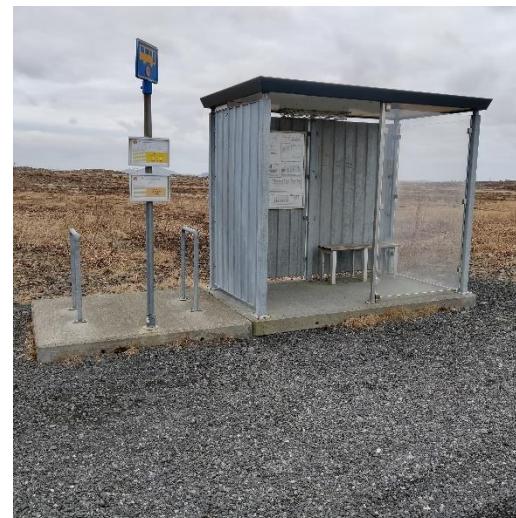
Mynd 3.17
Biðskýli við Grindarvíkuraflaggjara, á leið til Reykjavíkur. Hér er hátt þrep (18cm) upp í biðskýlið sem stendur á þéttri möl. Hér er að finna hjólastanda. Æskilegt væri að steypa biðsvæði, þ.a. hvorki sé hæðarmunur við gönguleiðir né biðskýli.

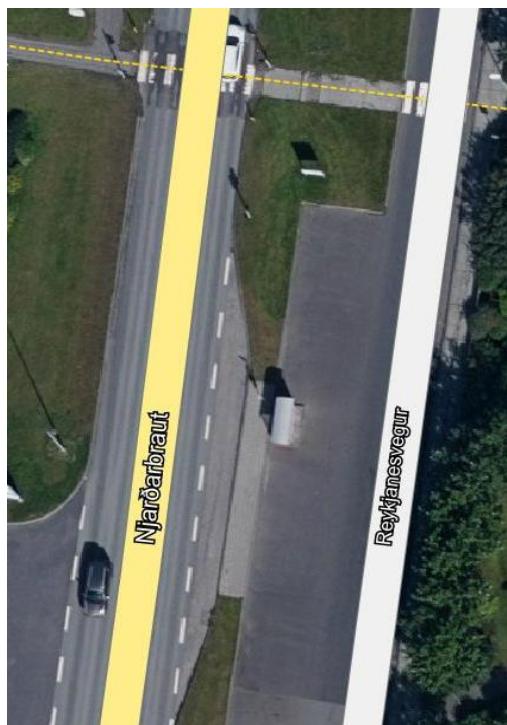
Mynd 3.18
Biðskýli við Njarðvíkurtorg, Reykjanesbær, í átt að Keflavíkurflugvelli. Biðskýli sést á miðri mynd, engin gönguleið er að biðskýli nema yfir gras eða bílastæði. Æskilegt væri að tengja stoppistöð inn á stíga Reykjanesbæjar.

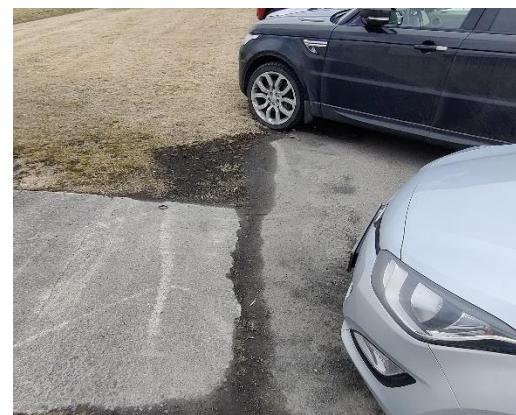
Mynd 3.19
Endir gönguleiðar frá biðstöðvum við Keili, að Keili. Æskilegt væri að fækka bílastæðum um 1-2 til að tryggja lágmarksbreiddir gönguleiða.

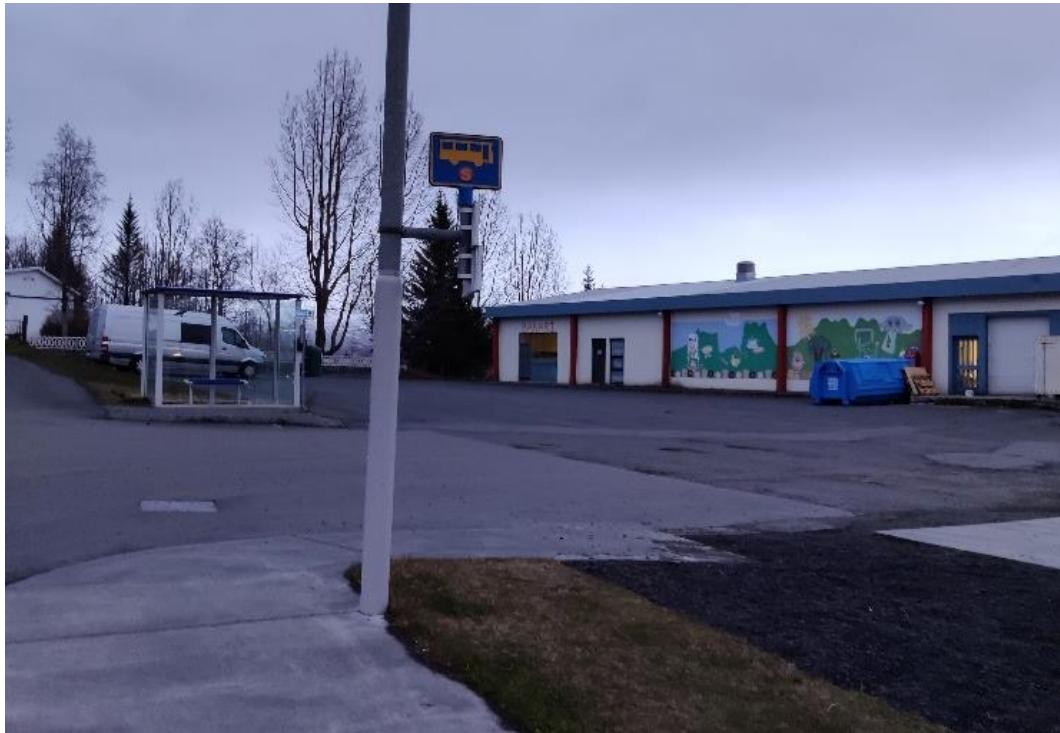
Mynd 3.22 Stoppistöð við Olís Egilstöðum, Hér er 1,7 metrar upp að tímatoflu. Tímataflan snýr í átt að grasi. Í baksýn má sjá strætóskýli sem er nýtt af SV Aust. Æskilegt væri að samnýta bíóskýli fyrir alla vagna almenningssamgangna.

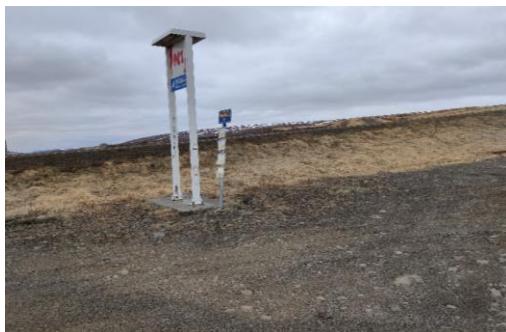
Mynd 3.20 Fosshóll - Goðafoss. Hér er stöðvað á malarplani. Tímatoflustaur er skakkur og heldur laus í jarðveginum. Fullbúið bílastæði fyrir rútur er nær Goðafossi, sjá mynd 3.21. Æskilegt væri að færa stopp að bílastæði fyrir rútur við Goðafoss.

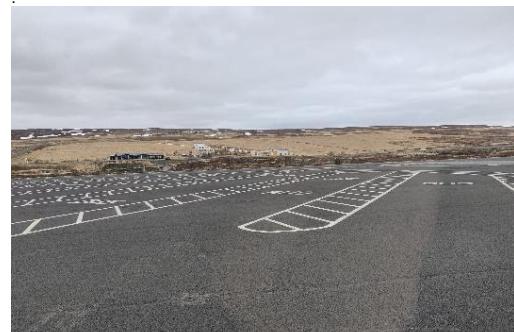
Mynd 3.21 Bílastæði fyrir rútur við Goðafoss. Möguleiki á svipaðri lausn og við Keflavíkurflugvöll.

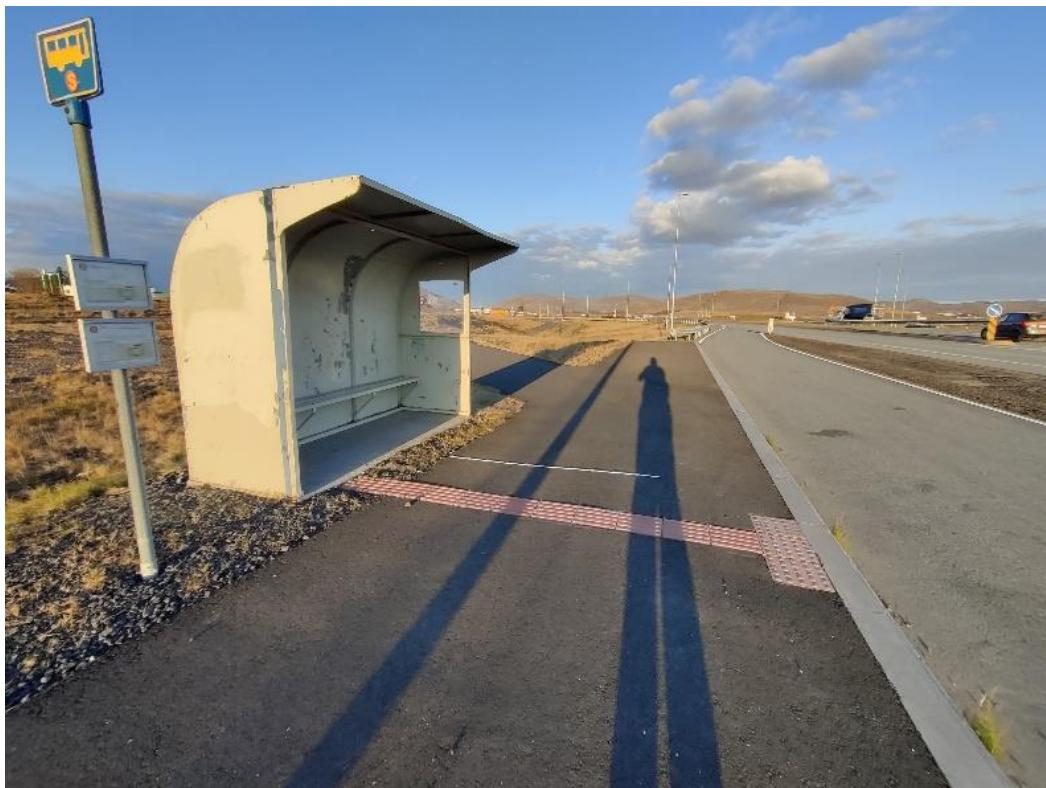
Mynd 3.23 Esjumelar í átt að Akureyri. Leiðarlínur fyrir blinda eru frá biðskýli að innstigi strætó, en ekki að biðskýli annarsstaðar frá. Um 50 cm af möl eru frá malbiki biðstöðvar að strætóskeyli og tímatoflustaur. Æskilegt er að malbika / helluleggja upp að biðskýli.

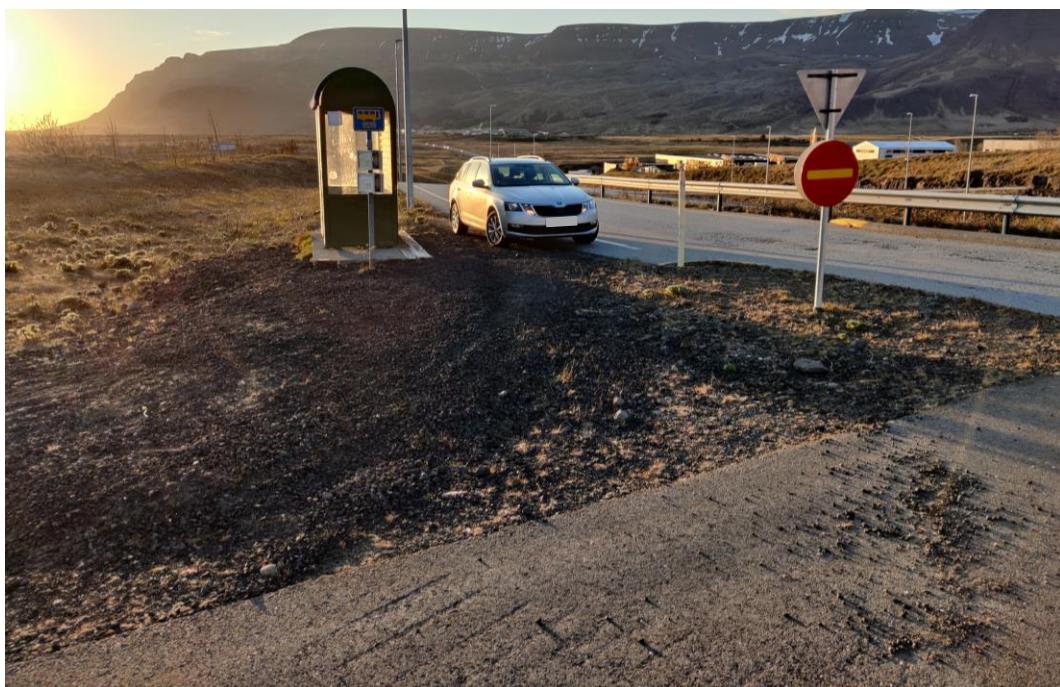
Mynd 3.24 Leirvogstunga í átt að Reykjavík. Engin gangstétt að biðskýli sem er staðsett í miklum halla, bakhlið skýlis snýr að vegi, þ.e. þeir sem sitja á bekk þurfa að snúa sér furðulega til að fylgjast með komandi vögnum. Þörf er á snúningi biðskýlis, sem og tengingu við gönguleiðir.

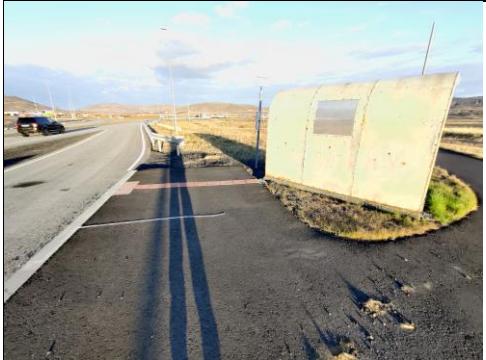
Mynd 3.25
Esjumelarí átt að Reykjavík. Hér liggja leiðalínur upp að bakhlið biðskýlis. Æskilegt er að endurskoða gerð biðskýlis, til að auðveldara sé að nýta sér kosti þess.

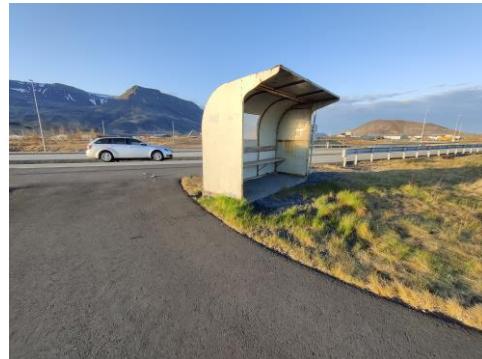
Mynd 3.26
Esjumelarí átt að Reykjavík. Hér liggja leiðalínur upp að bakhlið biðskýlis. Þvera þarf gras til að komast í biðskýli.

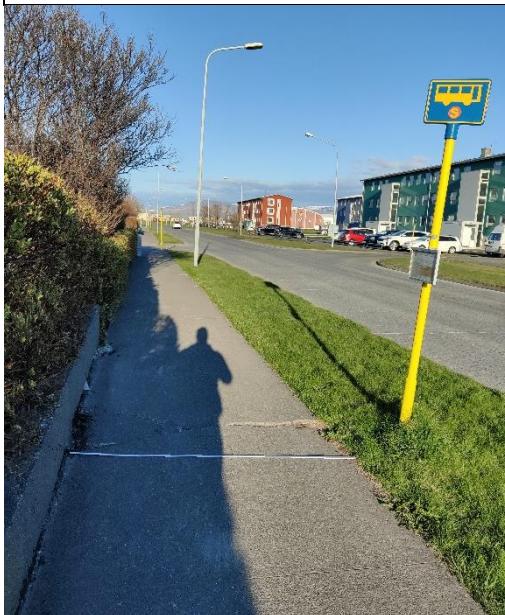
Mynd 3.27
Garðabraut í átt að Akureyri. Hér þarf að þvera 2m af grasi til að komast upp í og út úr vagninum. Þar að auki eru um 60 cm frá gangstétt að tímatóflustaur. Æskilegt væri að leggja hellur / steypa gönguleiðir að vagni í stað gras.

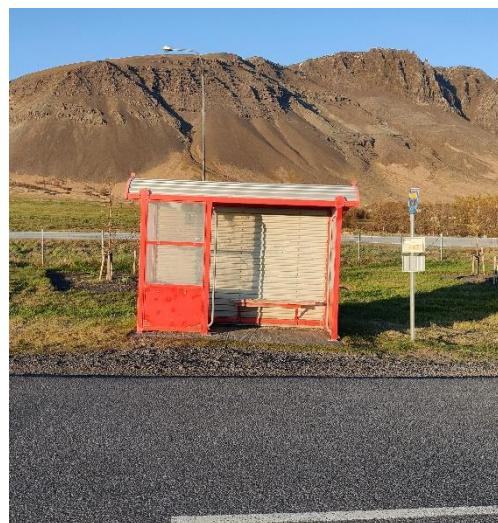
Mynd 3.28
Klébergsskóli í átt að Akureyri. Engar gangstéttir né þveranir eru að stoppi og tímatóflu fyrir leið 57 vantar. Um 2m af mól eru frá biðskýli að malbiki. Æskilegt er að leggja gönguleiðir að biðskýli og steypa umhverfis biðskýlið.
