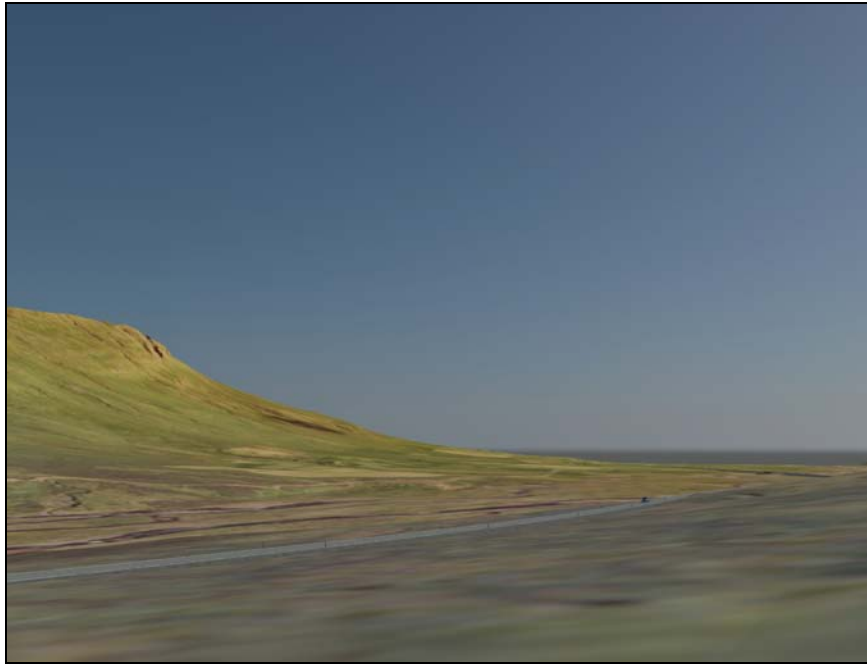
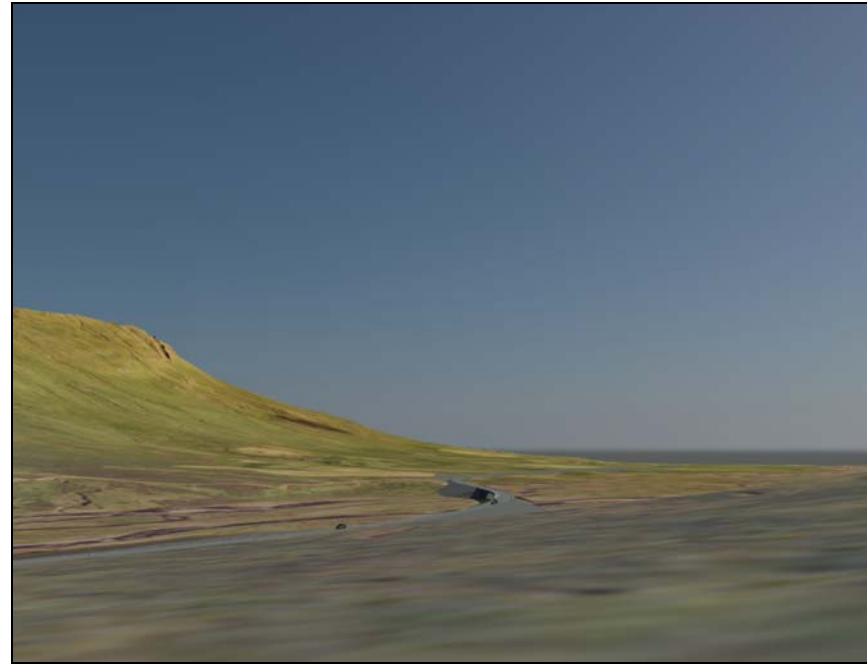
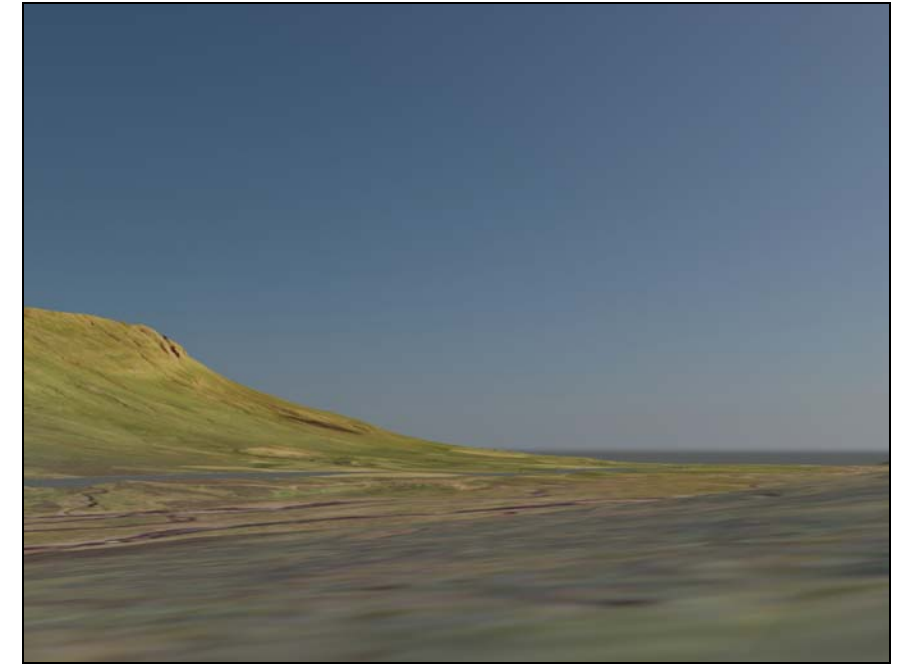
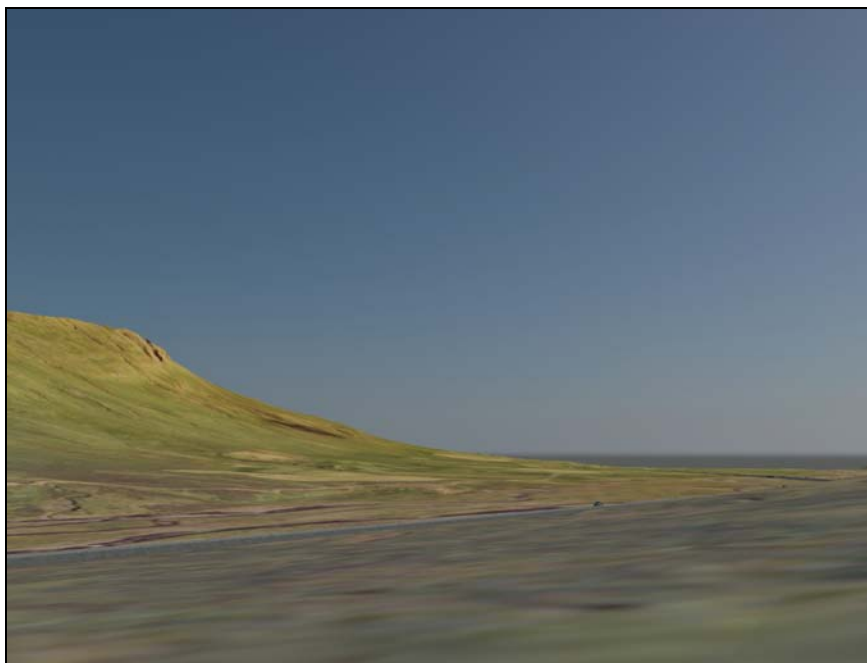
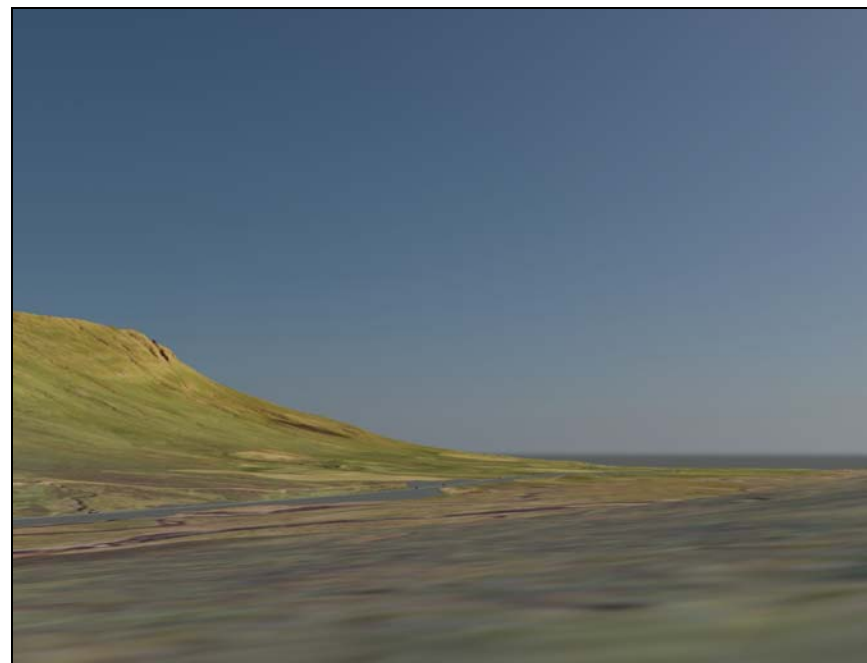
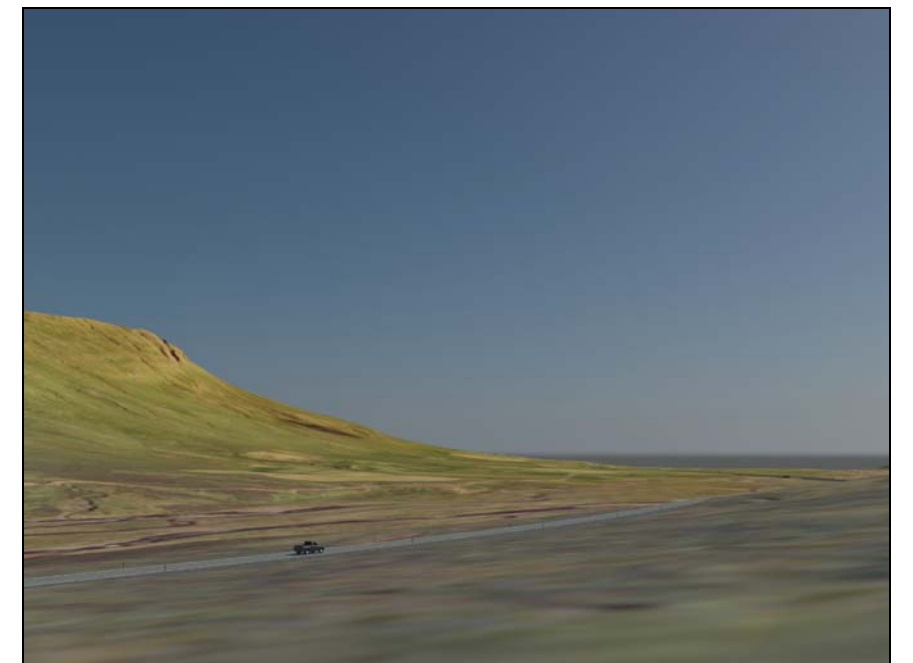
Mynd 17 – árið 2013. Horft frá hlíðinni sunnan Norðfjarðarár, ofan við brúarstæði á veglínu C, út Norðfjarðarsveit í átt að nýjum Norðfjarðarvegi, strax að loknum framkvæmdum.

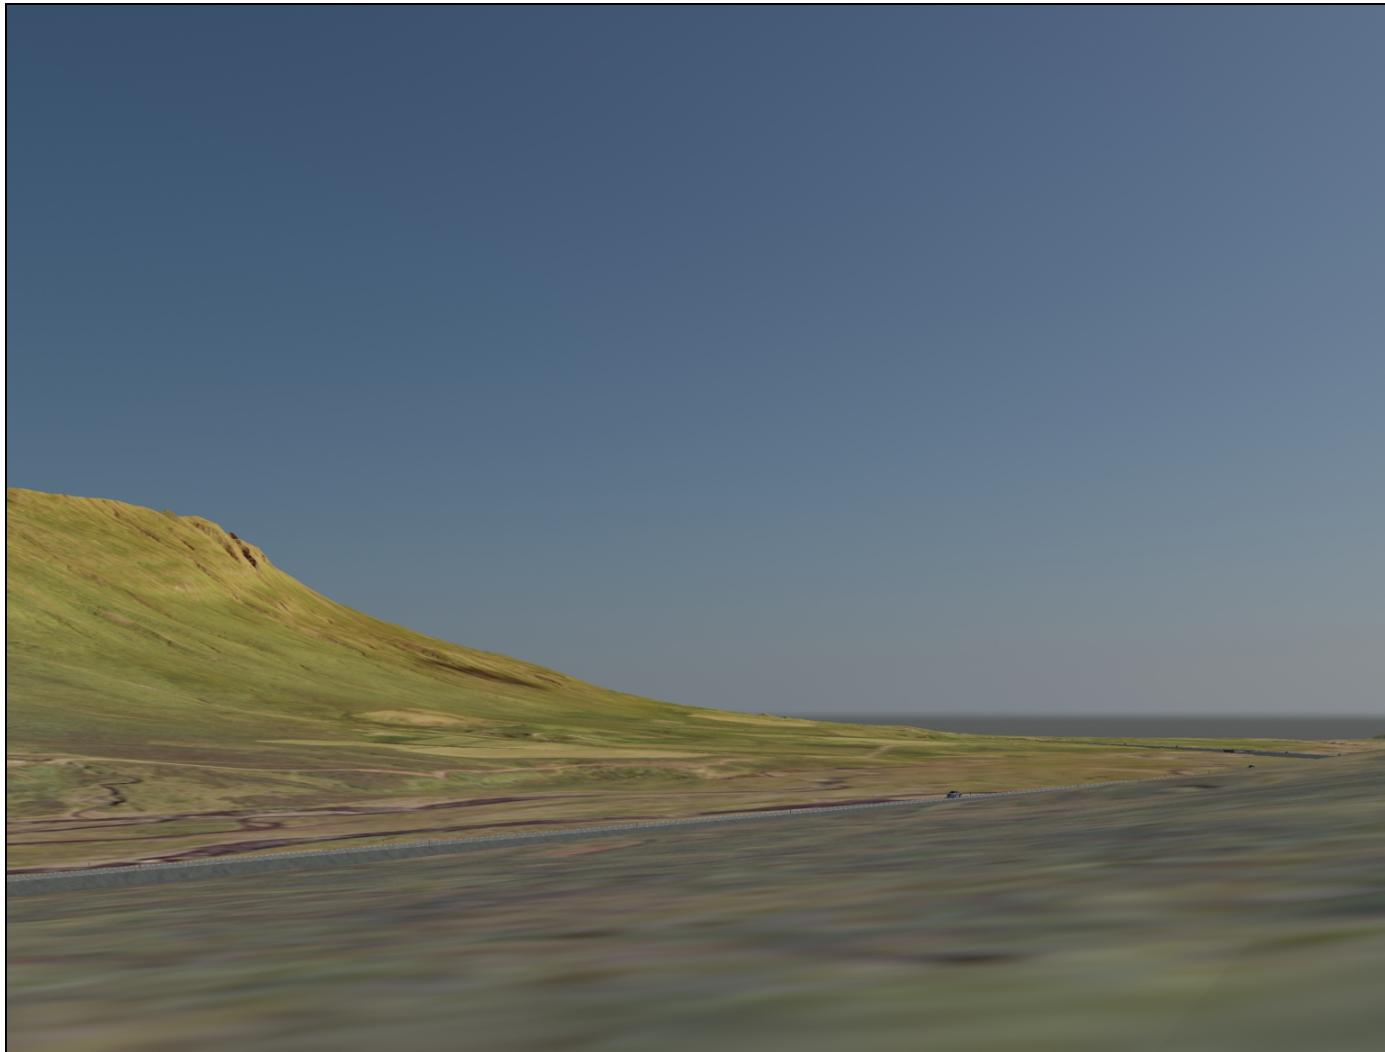
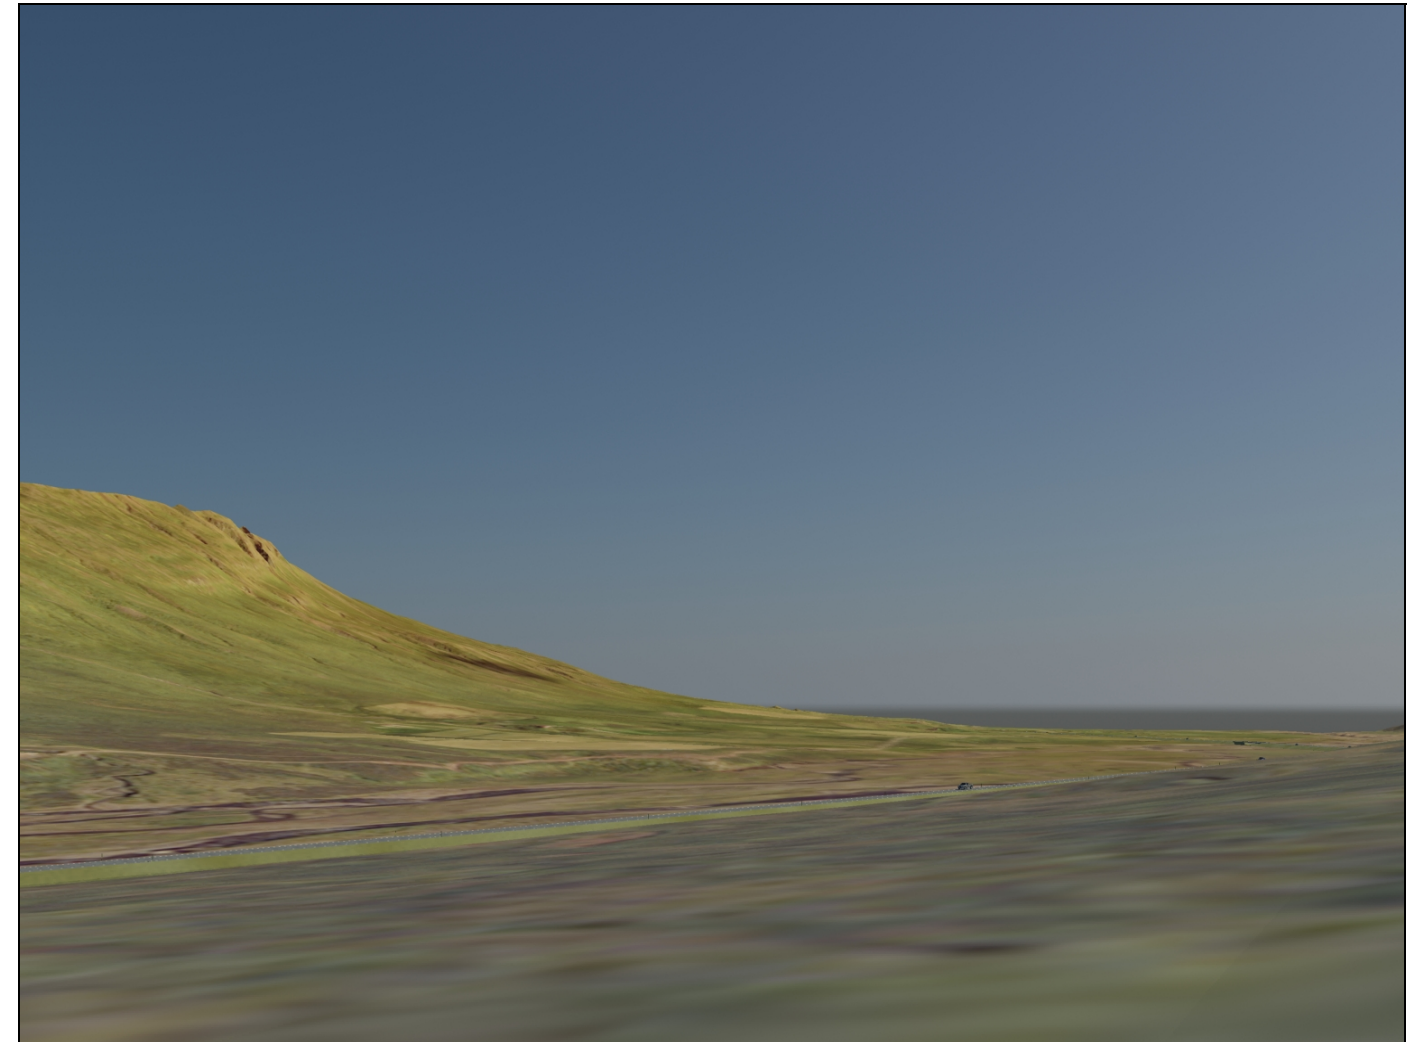
Mynd 17. Horft frá hlíðinni sunnan Norðfjarðarár, ofan við brúarstæði á veglínu C, út Norðfjarðarsveit í átt að nýjum Norðfjarðarvegi samkvæmt leið 1B.

Árið 2013. Strax að loknum framkvæmdum.

Árið 2020. Þegar gróður hefur náð sér á strik.

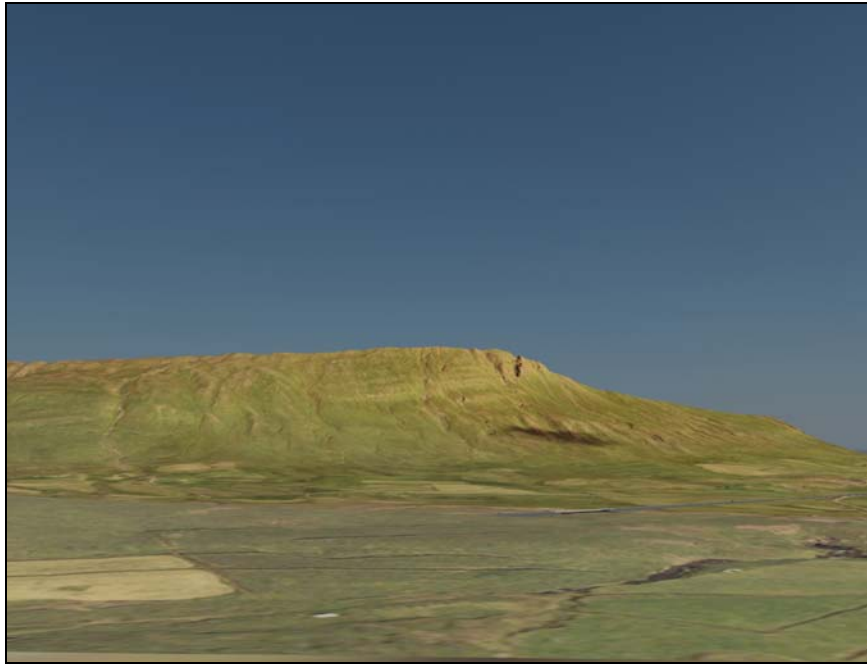
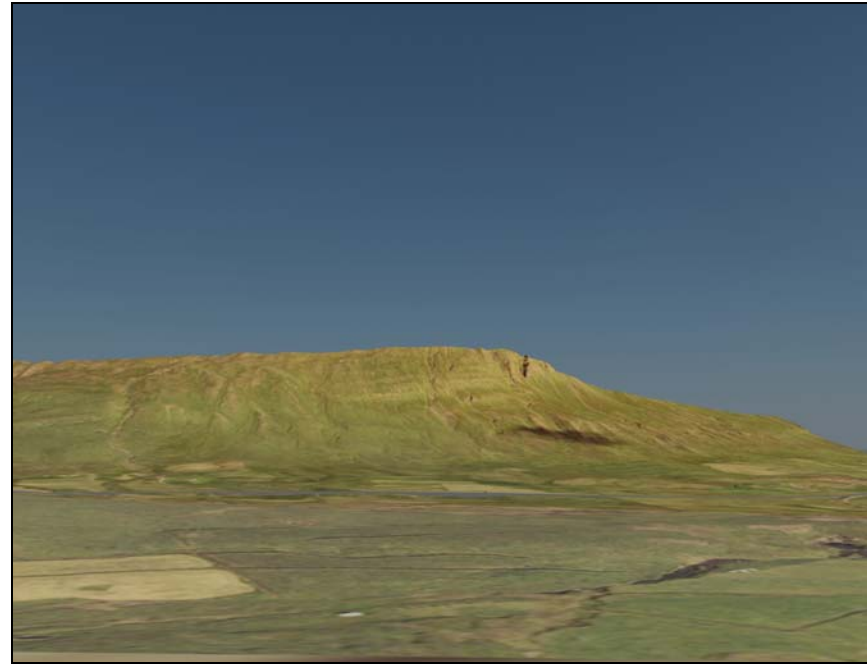
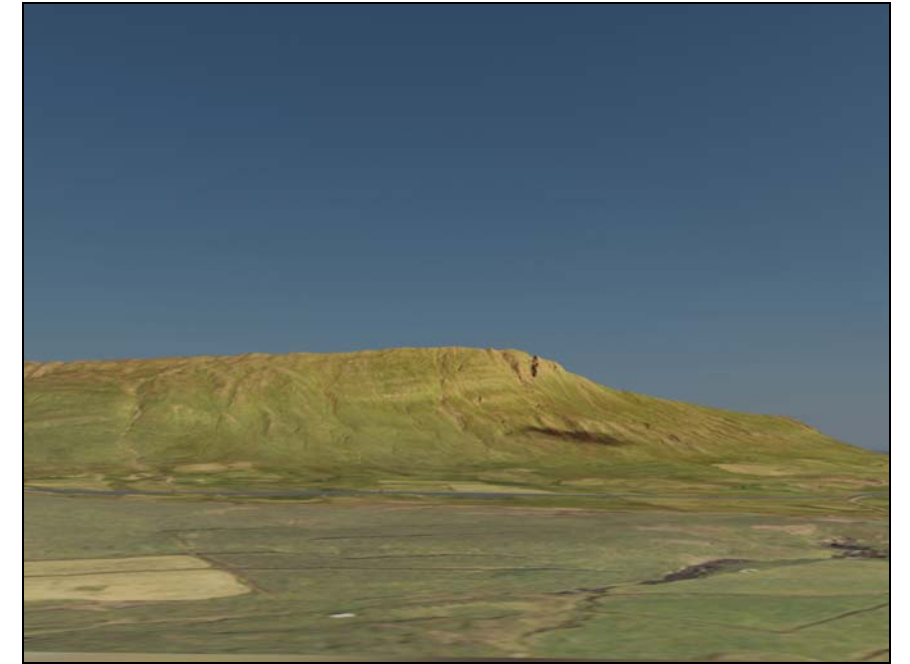
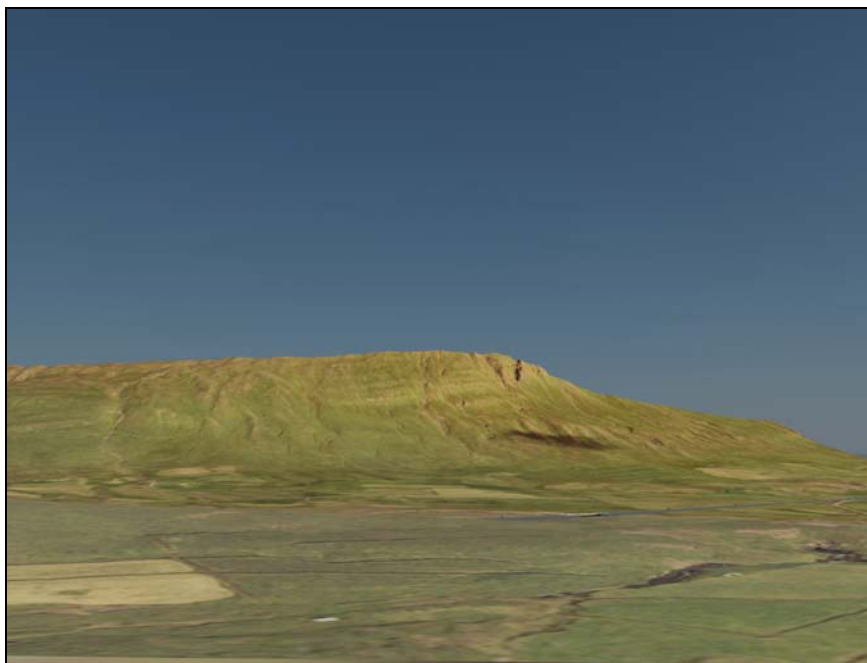
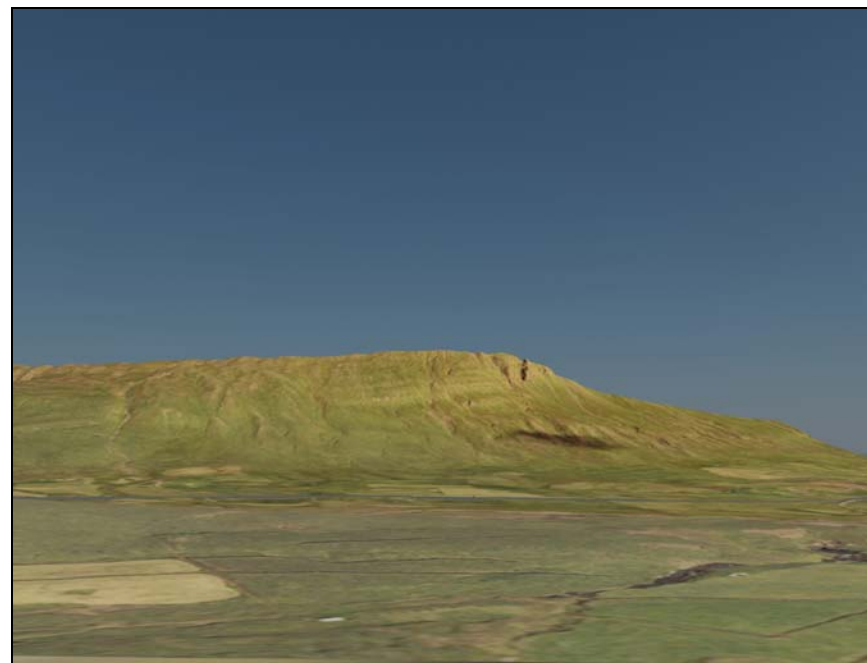
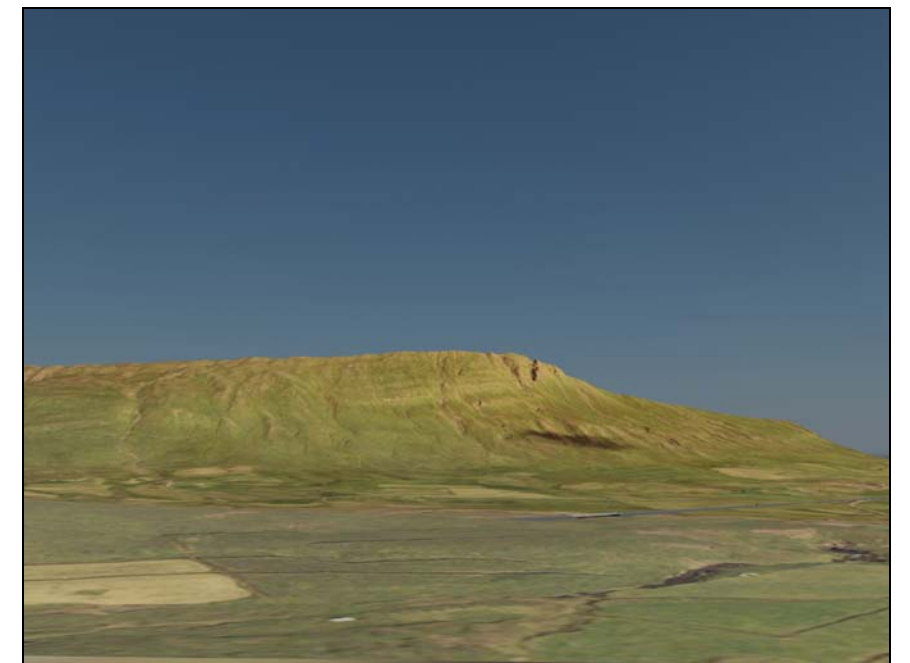
Mynd 18 – árið 2013. Horft frá núverandi Norðfjarðarvegi ofan við frístundabyggðina í mynni Seldals í átt að nýjum Norðfjarðarvegi, strax að loknum framkvæmdum.

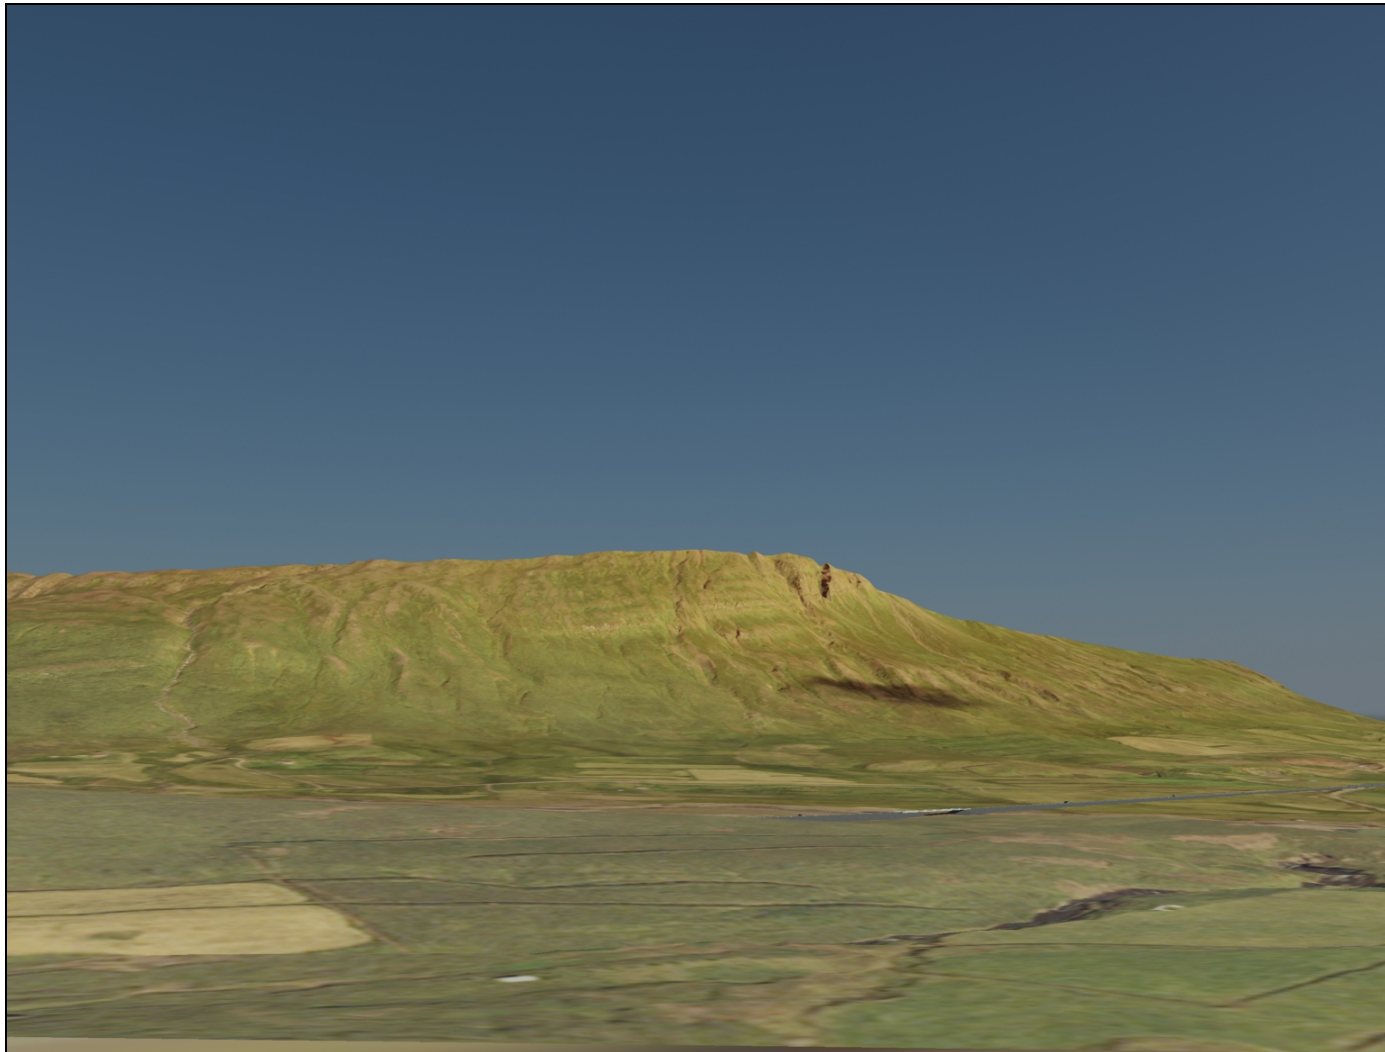
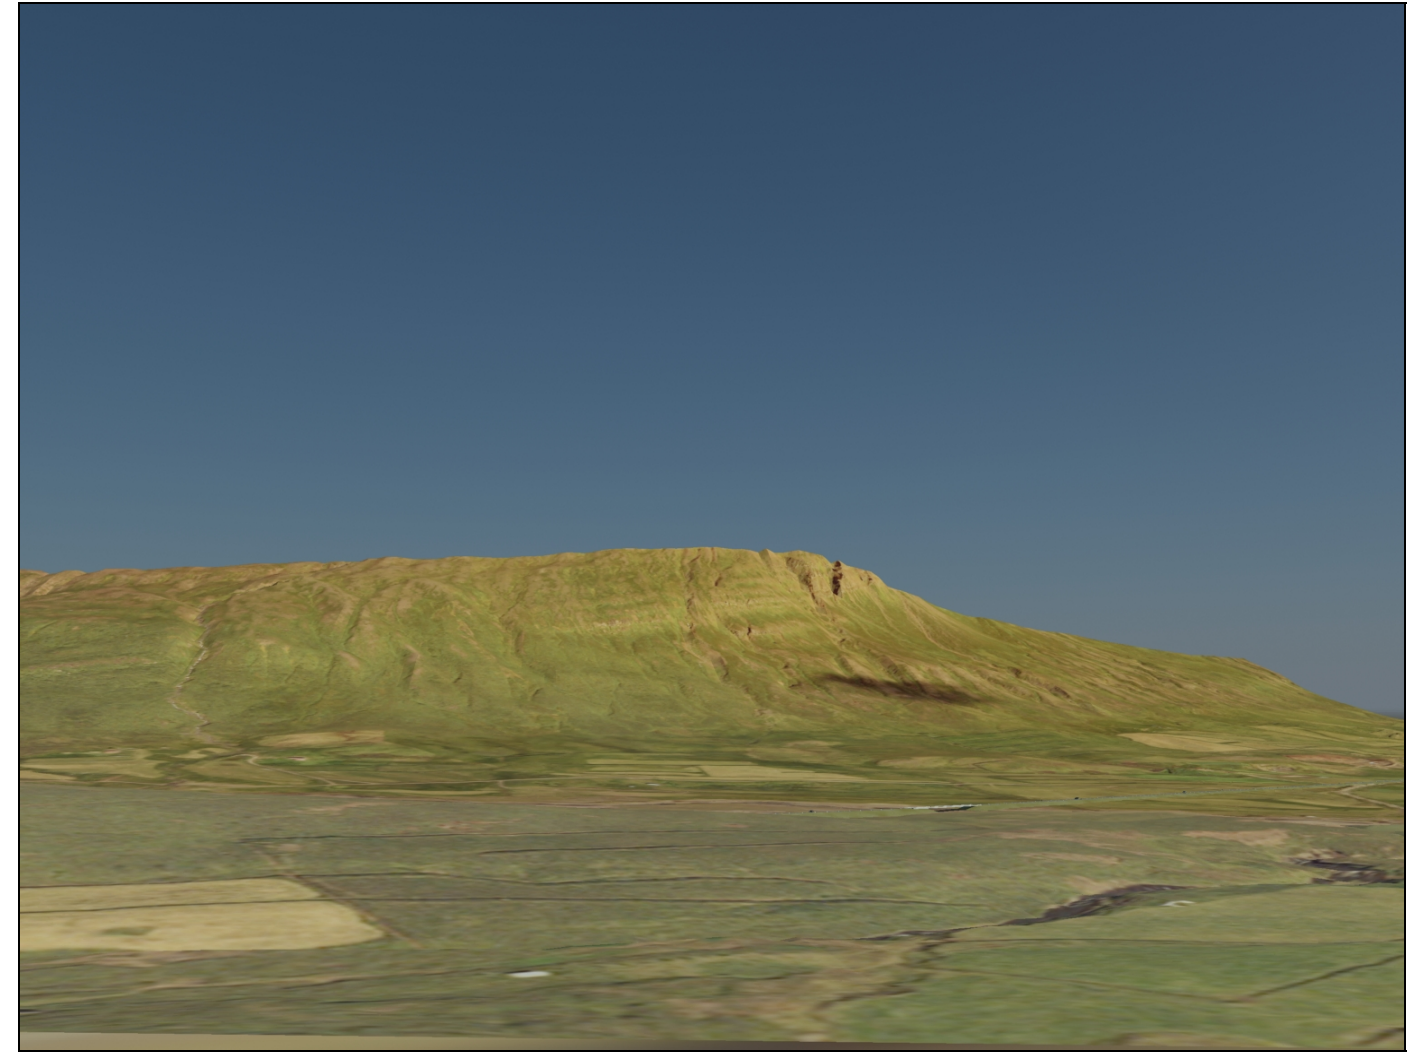
Mynd 18. Horft frá núverandi Norðfjarðarvegi ofan við frístundabyggðina í mynni Seldals í átt að nýjum Norðfjarðarvegi samkvæmt leið 1B.

Árið 2013. Strax að loknum framkvæmdum.

Árið 2020. Þegar gróður hefur náð sér á strik.

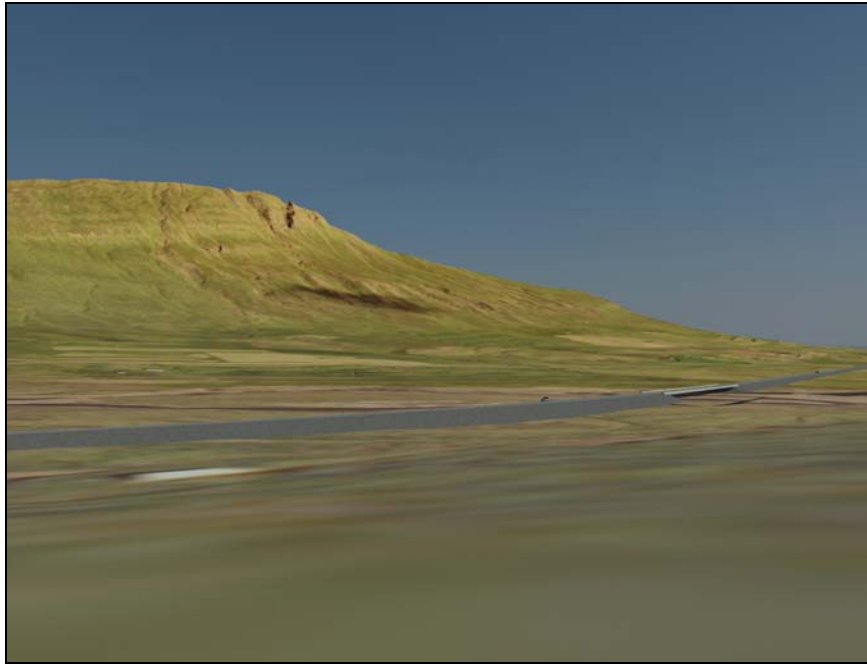
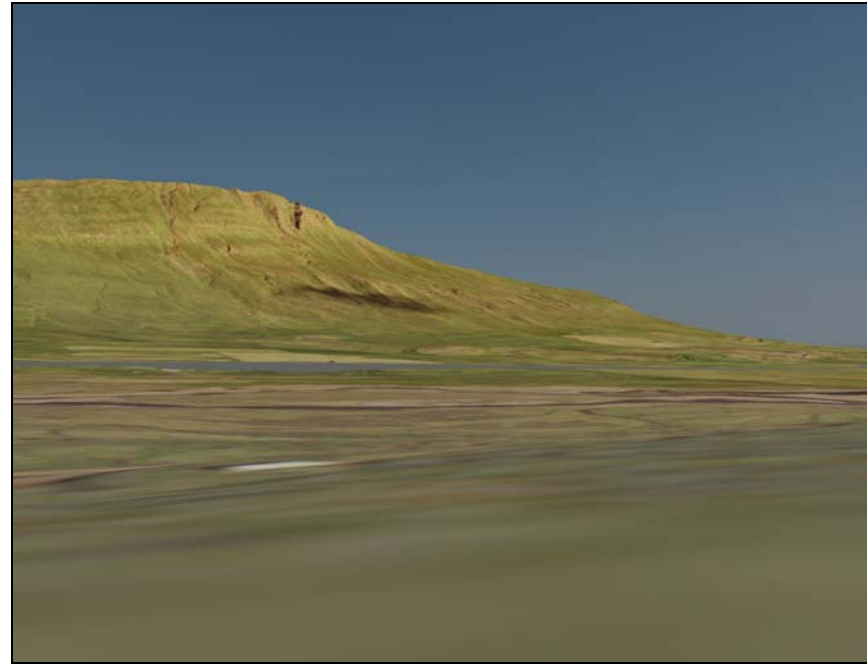
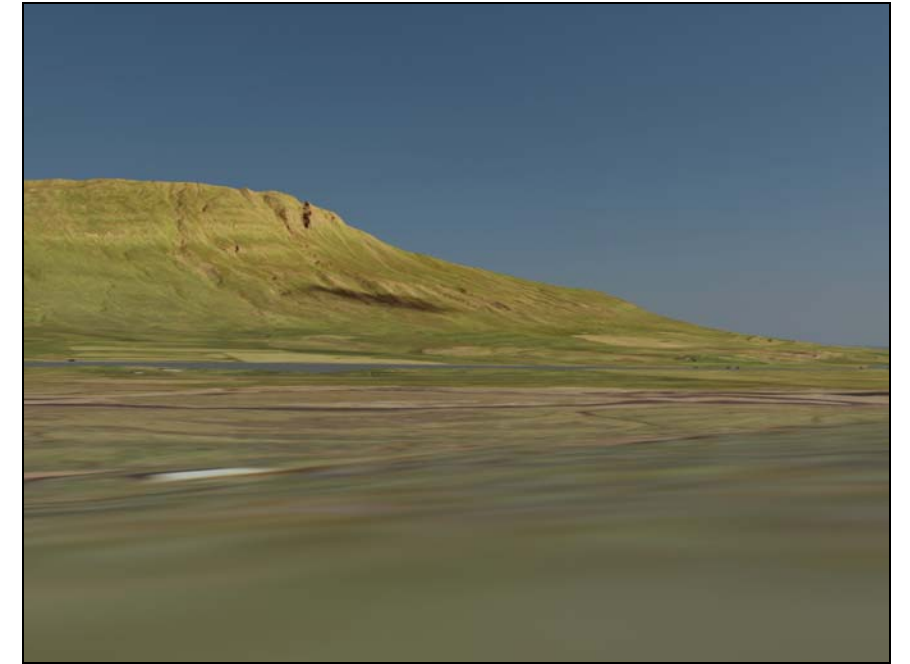
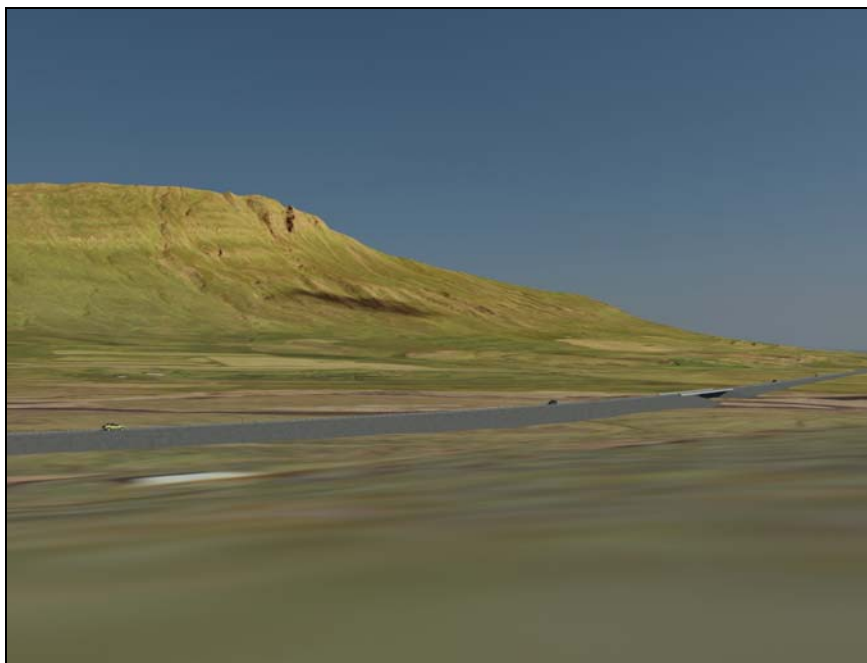
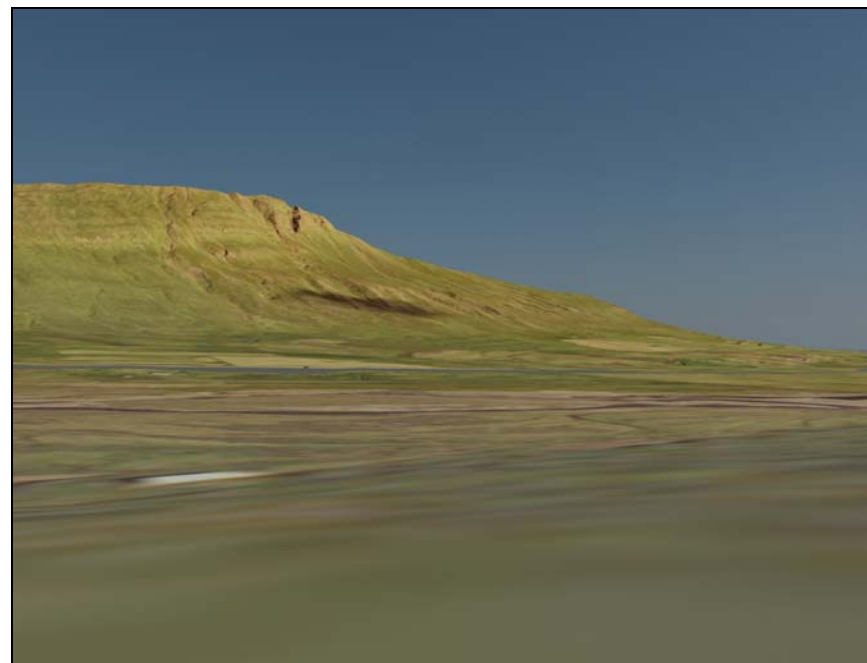
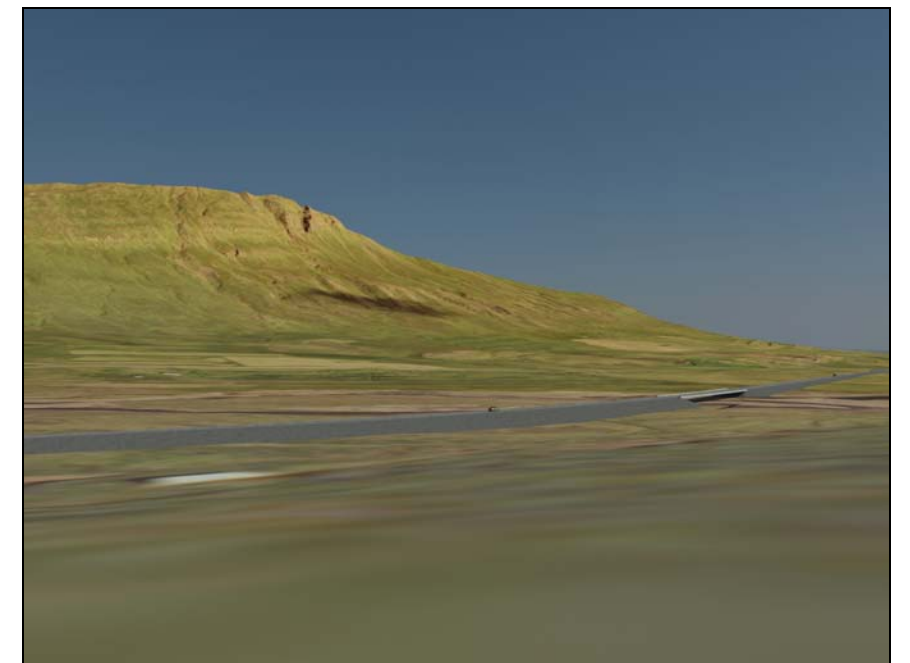
Mynd 19 – árið 2013. Horft frá hlíðinni sunnan Norðfjarðarár, ofan brúarstæðis á leiðum A og B út Norðfjarðarsveit, í átt að nýjum Norðfjarðarvegi, strax að loknum framkvæmum.

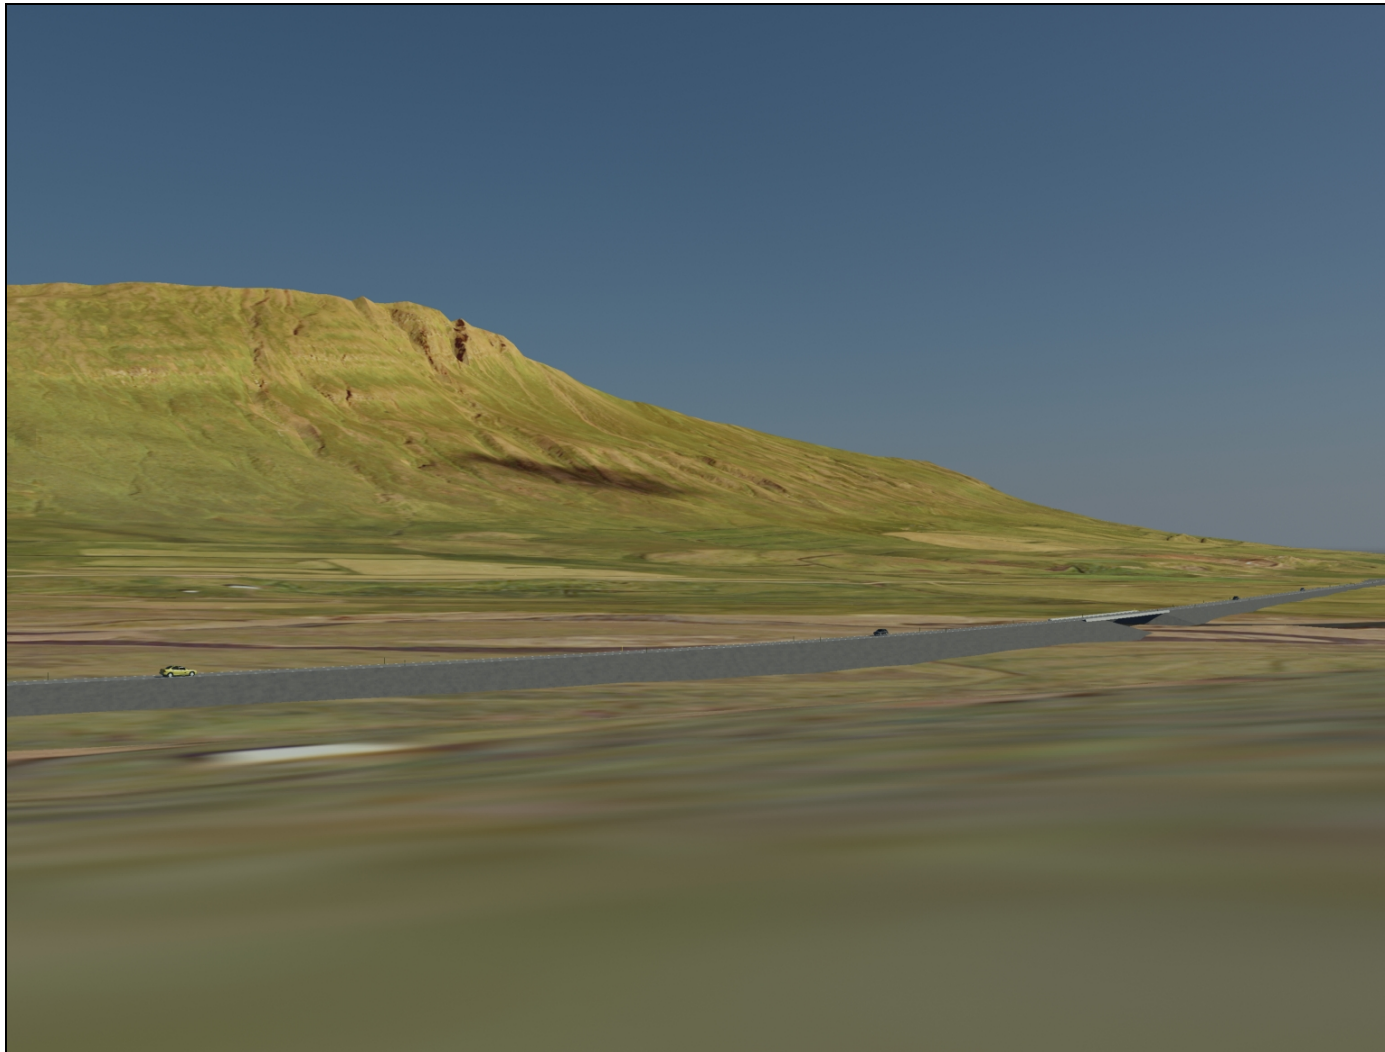
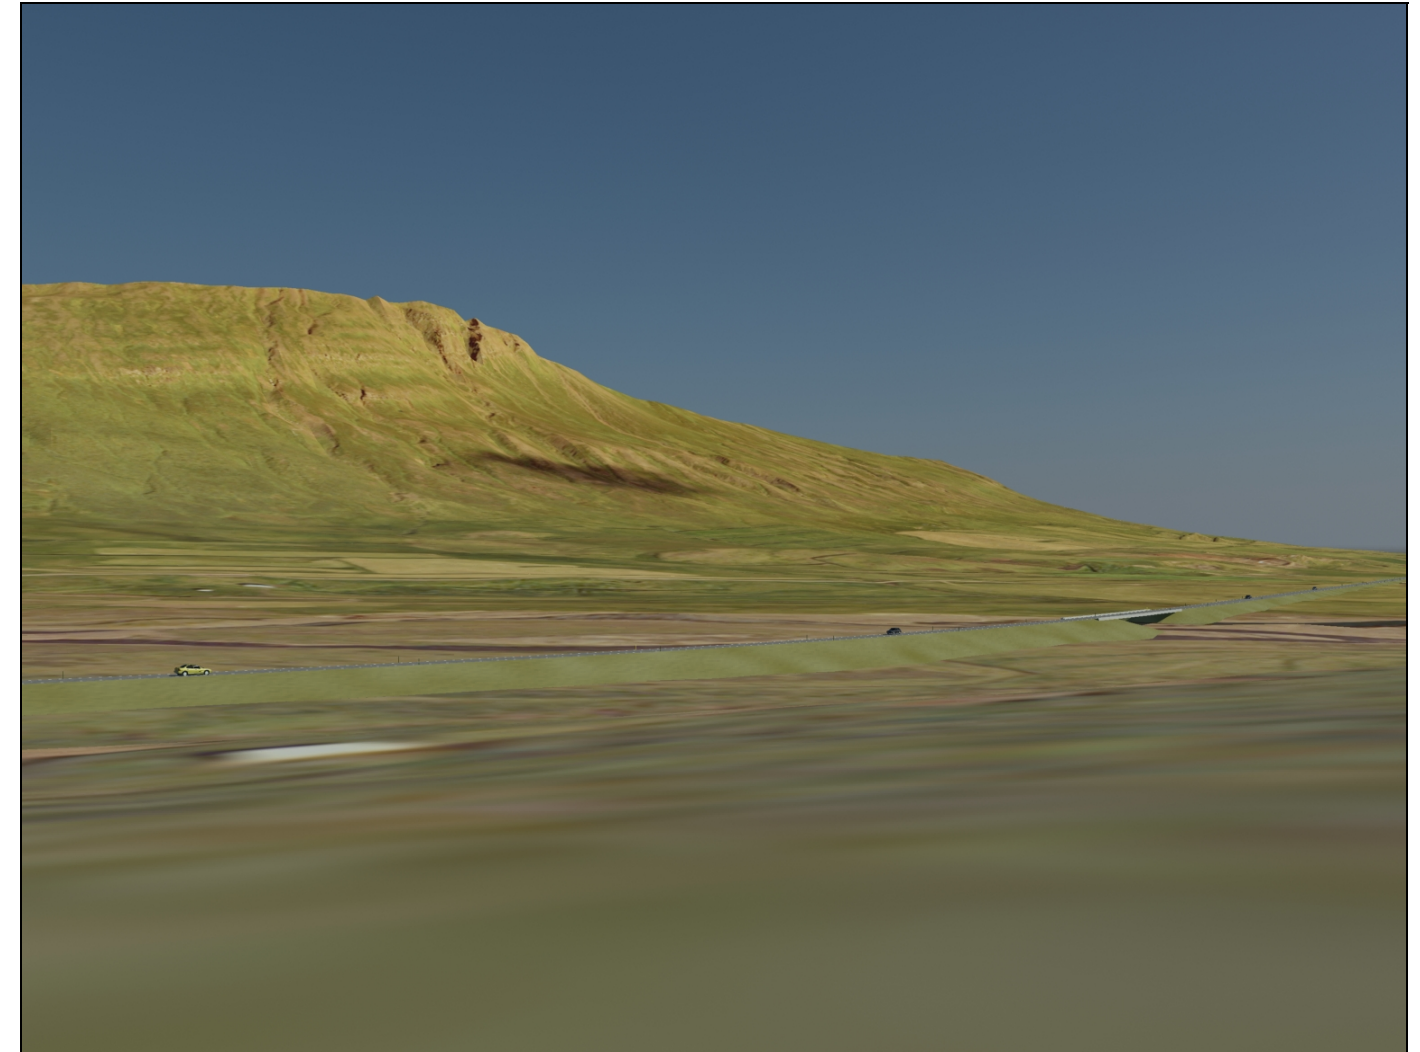
Mynd 19. Horft frá hlíðinni sunnan Norðfjarðarár, ofan brúarstæðis á leiðum A og B út Norðfjarðarsveit, í átt að nýjum Norðfjarðarvegi samkvæmt leið 1B.

Árið 2013. Strax að loknum framkvæmdum.

Árið 2020. Þegar gróður hefur náð sér á strik.

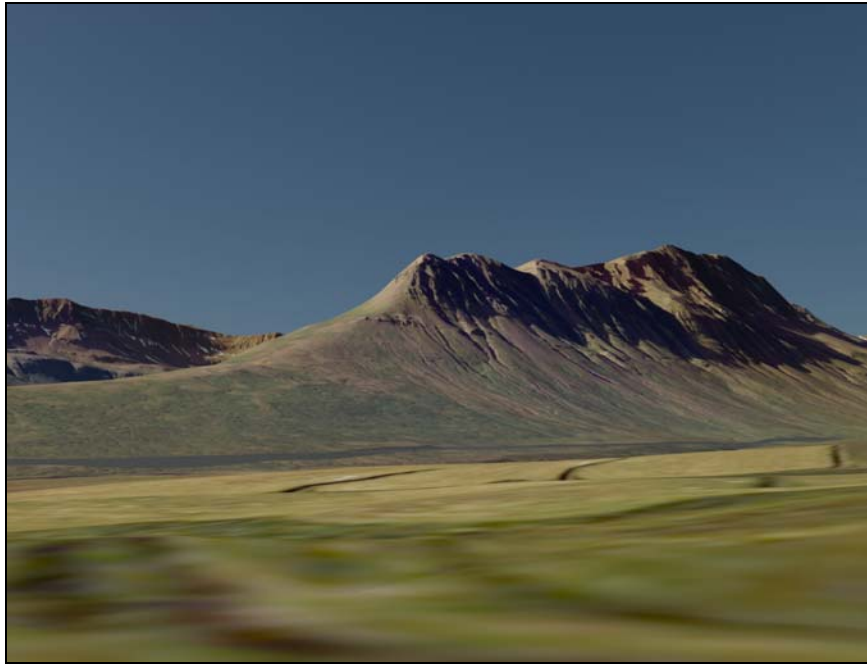
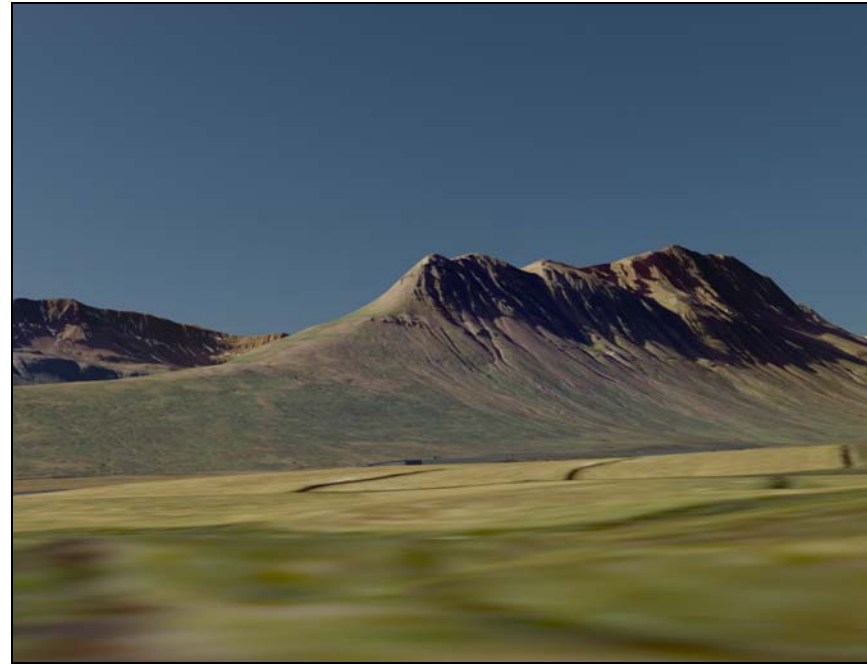
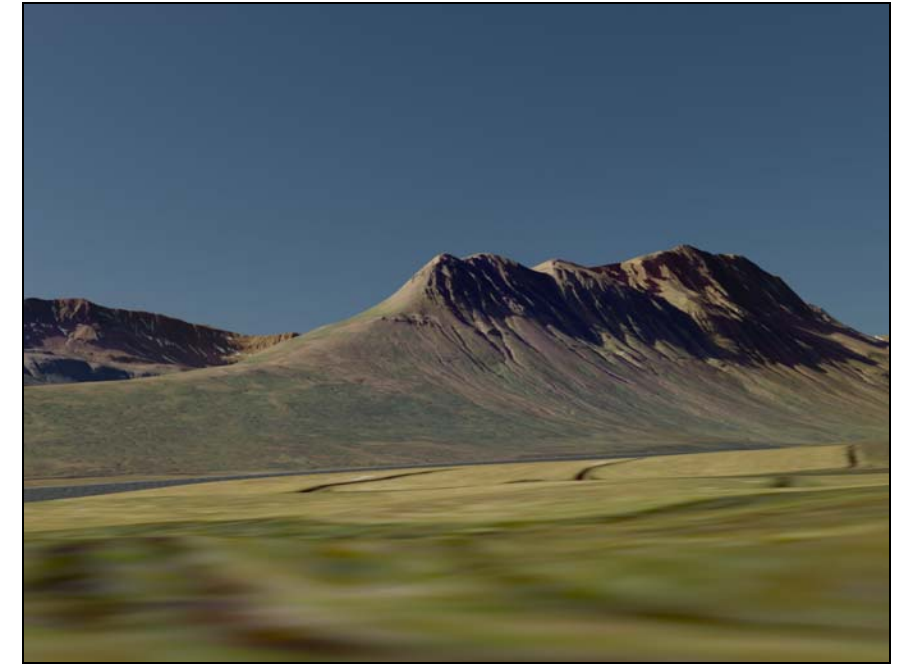
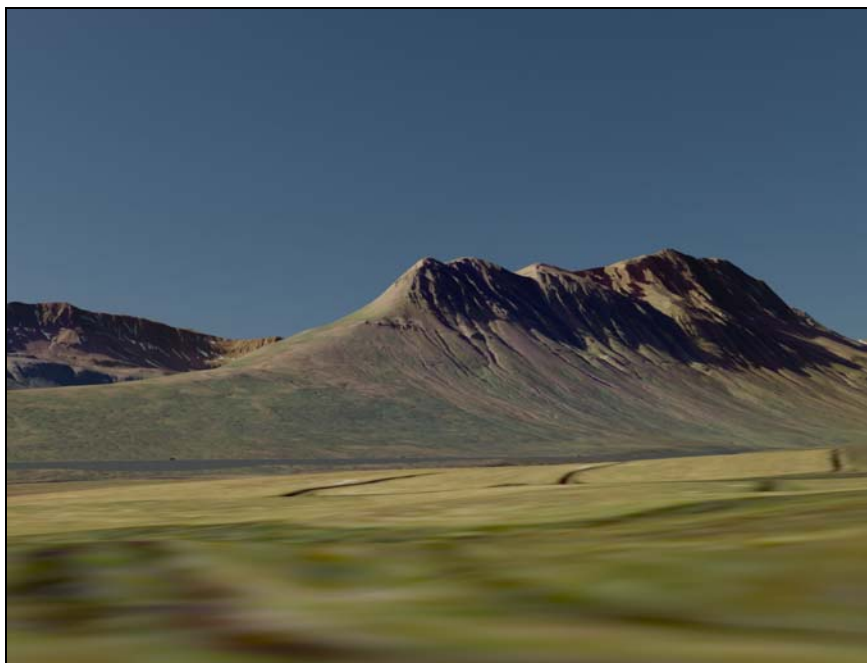
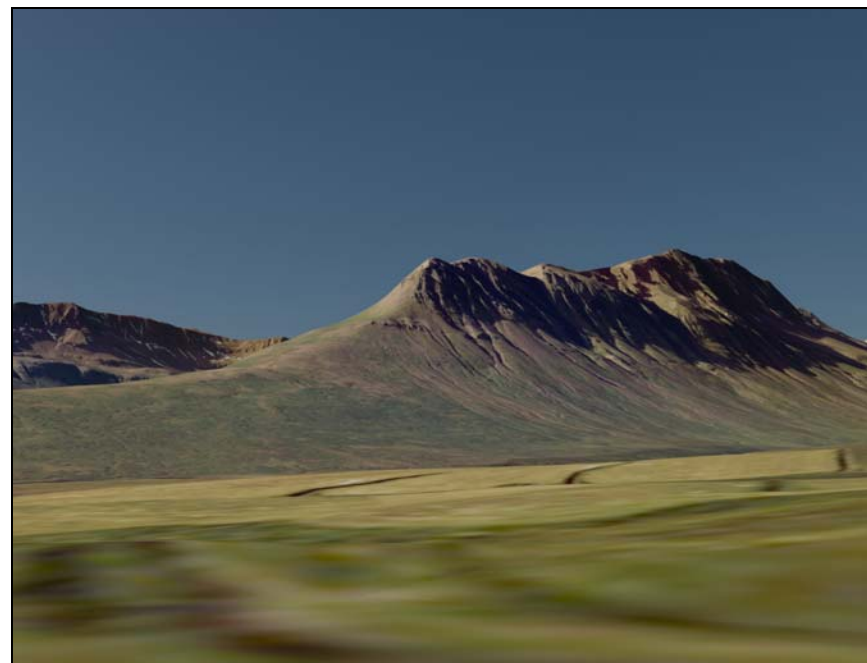
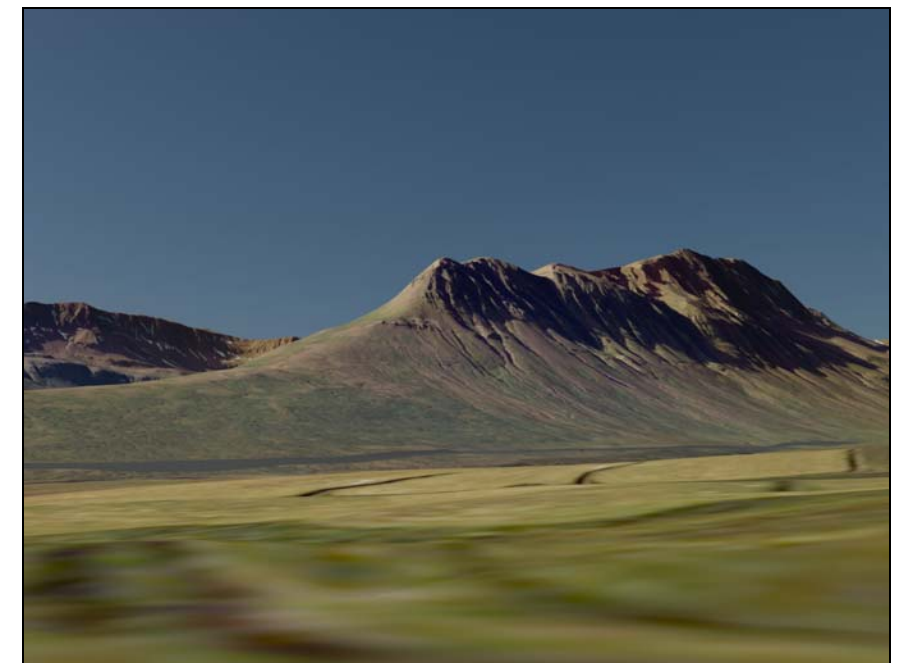
Mynd 20 – árið 2013. Horft frá býlinu Kirkjubóli inn Norðfjarðarsveit í átt að nýjum Norðfjarðarvegi, strax að loknum framkvæmdum.
