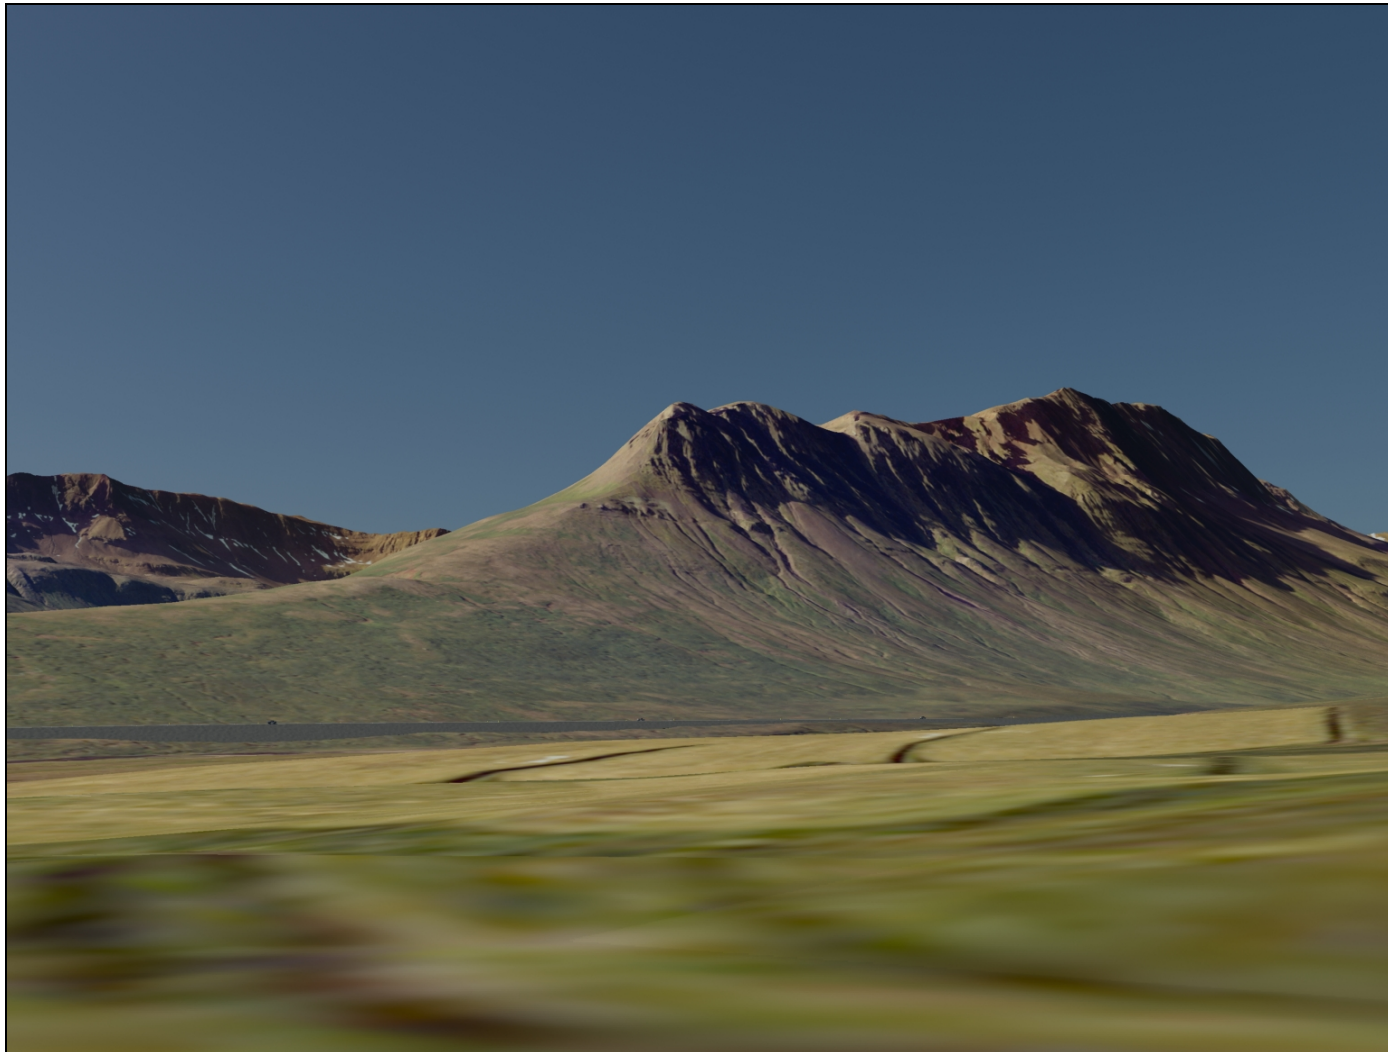
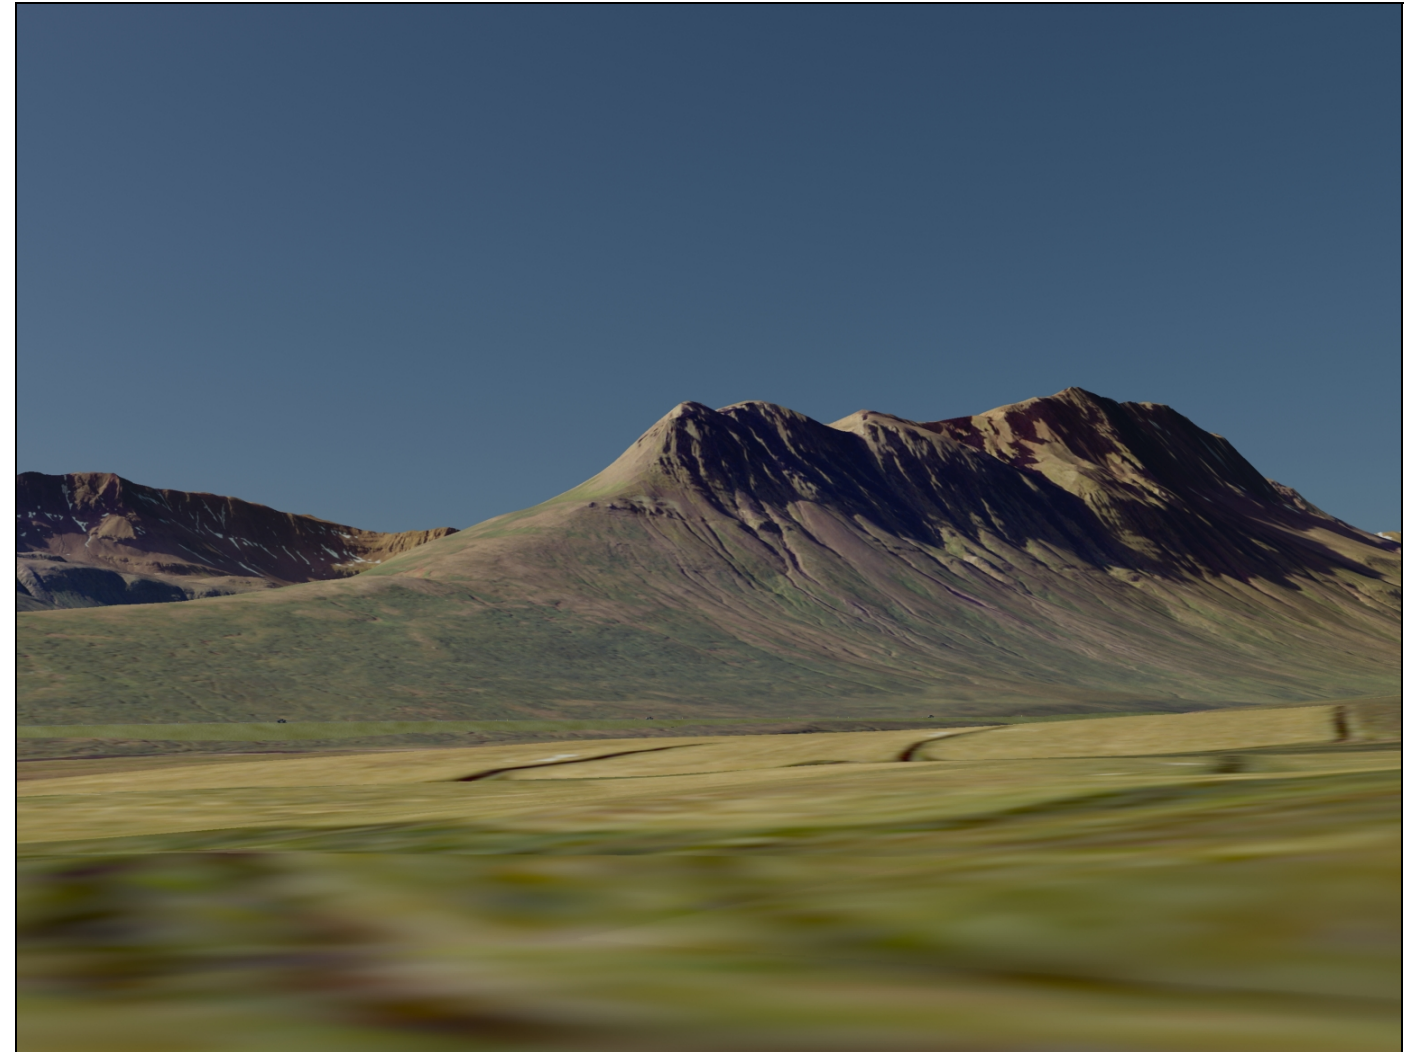
Mynd 20. Horft frá býlinu Kirkjubóli inn Norðfjarðarsveit í átt að nýjum Norðfjarðarvegi samkvæmt leið 1B.

Árið 2013. Strax að loknum framkvæmdum.

Árið 2020. Þegar gróður hefur náð sér á strik.
