Straumhvörf í mælingum á slit- og skriðeiginleikum íslensks malbiks

Hjólfarataeki (wheel tracking) – slitþolstæki (Prall)

Pétur Pétursson
steinefna- og vegtæknideild

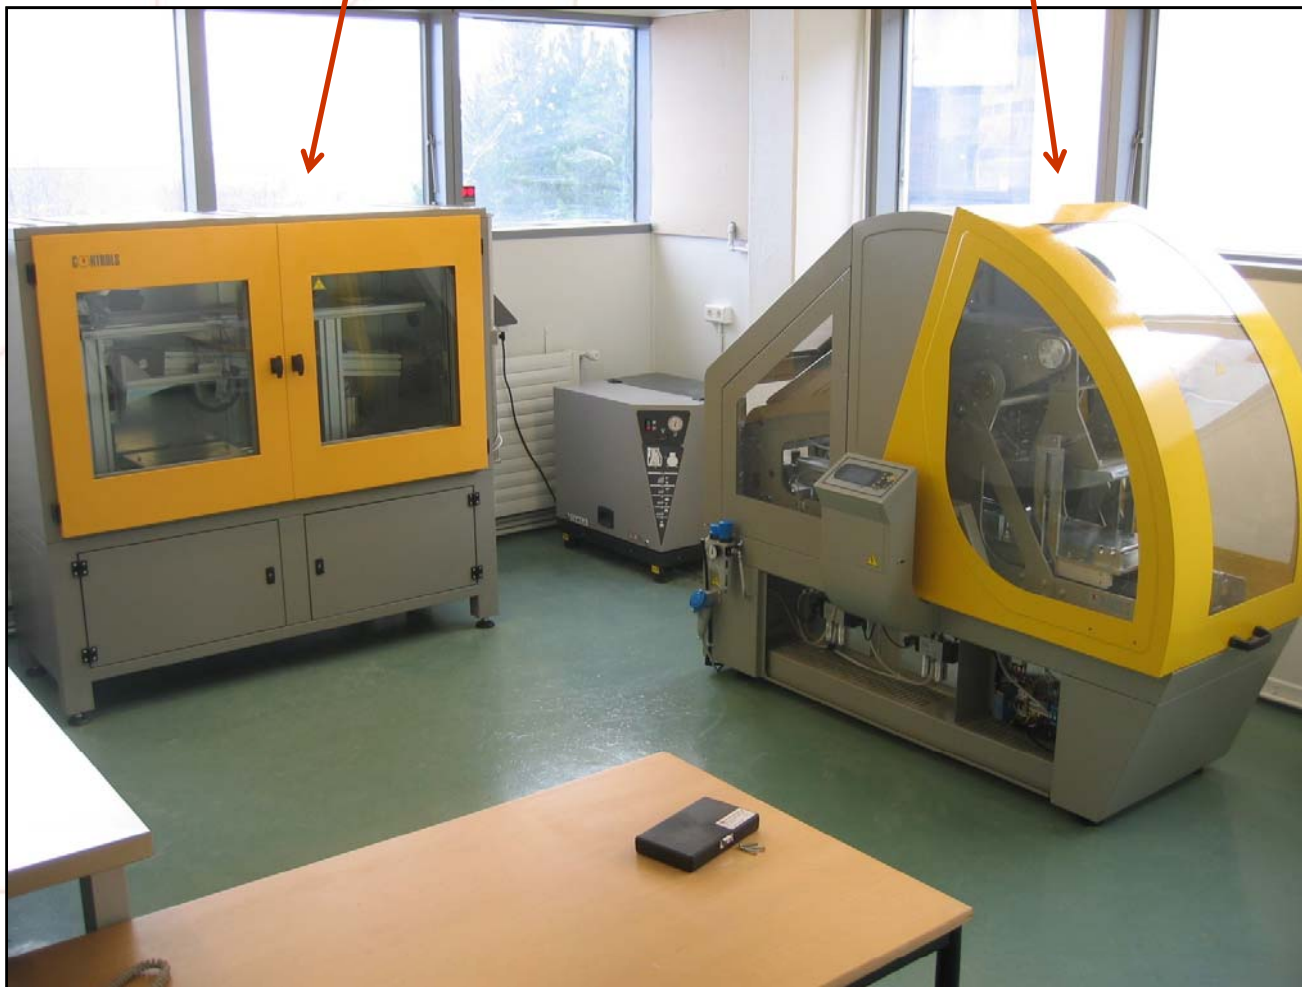
Mælingar á skriði í malbiki, ÍST EN 12697-22 hjólfarataeki (wheel tracking) og þjappa

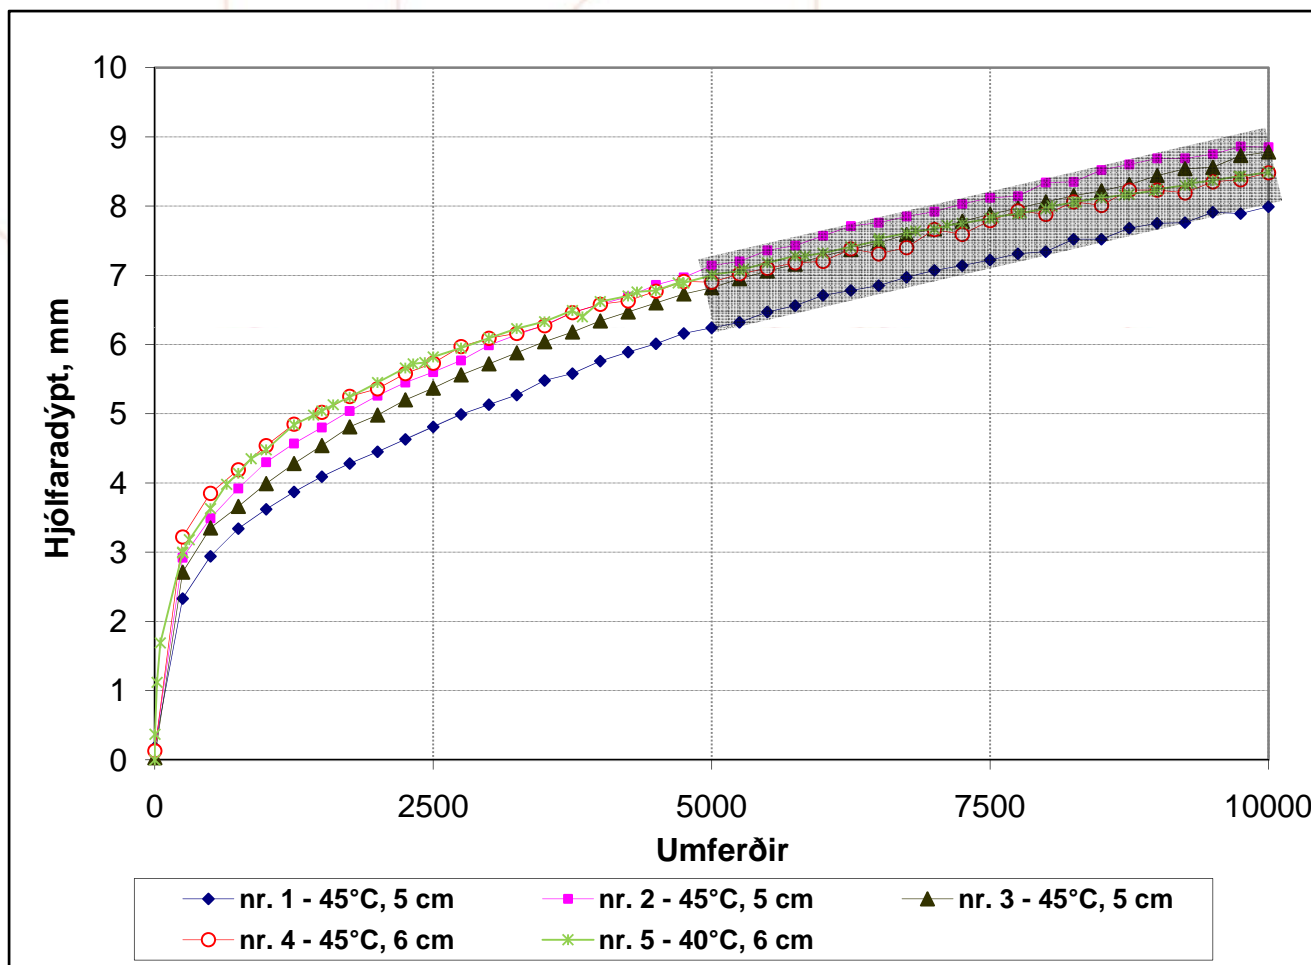
Niðurstöður prófana á SL16 malbiki með Durasplitt steinefni og mjúku biki (PG 160/220), þjöppuðu í platta á rannsóknastofu

Kennistærðir/ niðurstöður	
Reiknuð holrýmd, %	7-8
Bikinni-hald, %	5,3
Heildar-hjölför, mm	8-9
Hjölför hluti lagþykktar, %	13-16
Hallat. síðustu 5000 umferðir	0,30-0,39

- Bæði hefðbundið malbik og steinríkt malbik úr götu með mjúku biki verða fyrir umtalsverðri hjólfaramyndun við 45°C
- Fimm sambærileg sýni með Durasplitt og mjúku biki sem þjöppuð voru á rannsóknastofu gáfu öll svipaðar niðurstöður

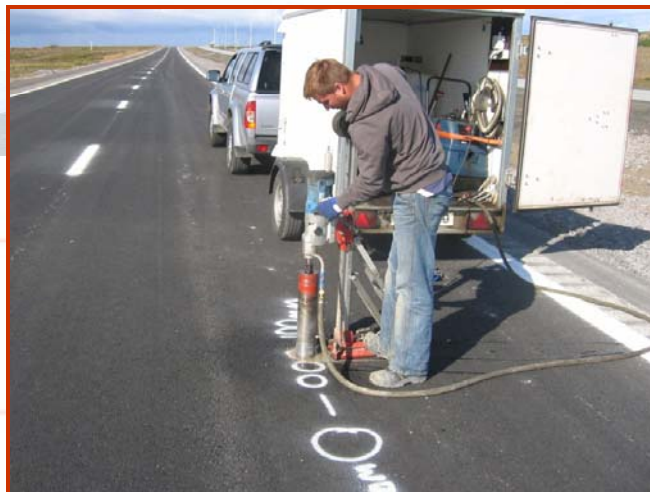
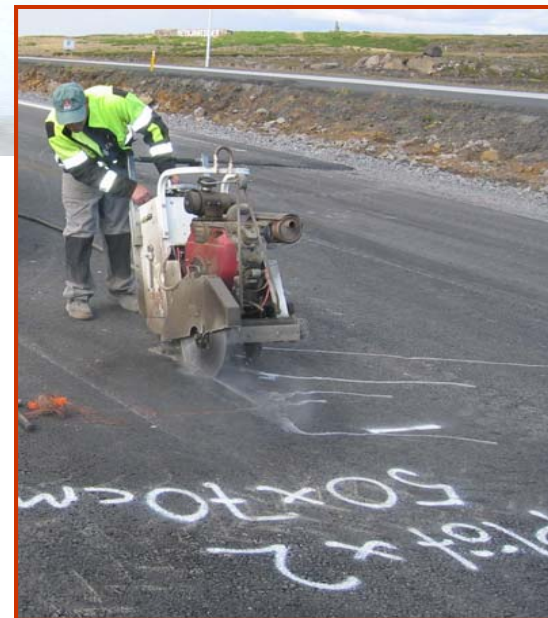
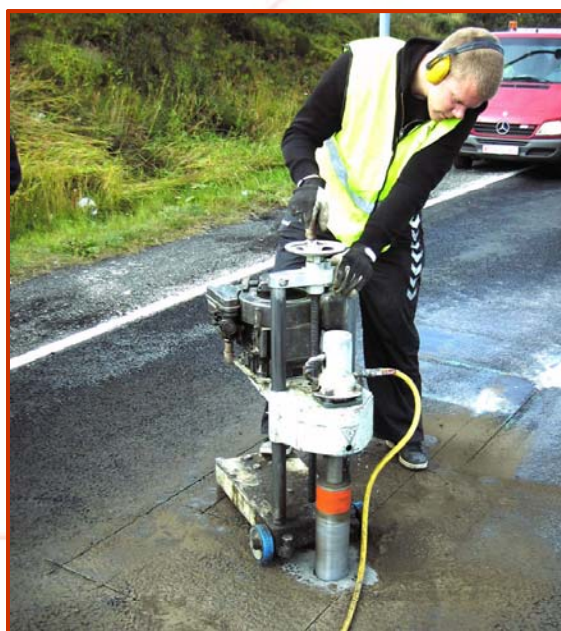
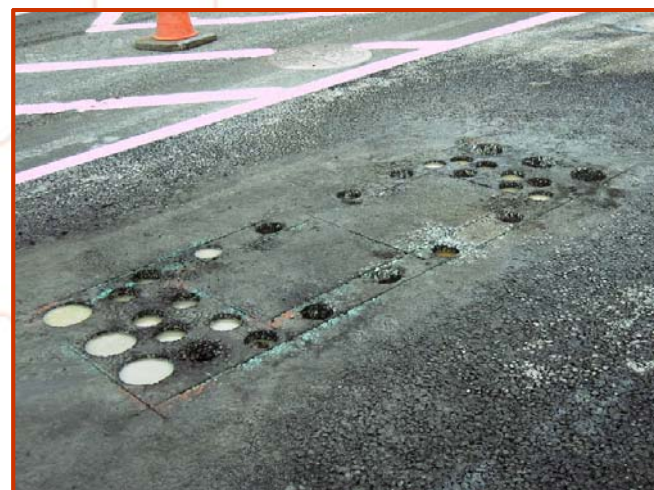
Sýni tekin úr vegi á Reykjanes- braut 2008 og úr Ártúns- brekku 2009:

40 borkjarnar teknir
á hvorum stað og
sagaðar tvær plötur,
50x70 cm á kannt

Önnur platan söguð í þrennt til prófana í hjólfarataekinu á NMÍ, hin send í heilu lagi til VTI í Svíþjóð

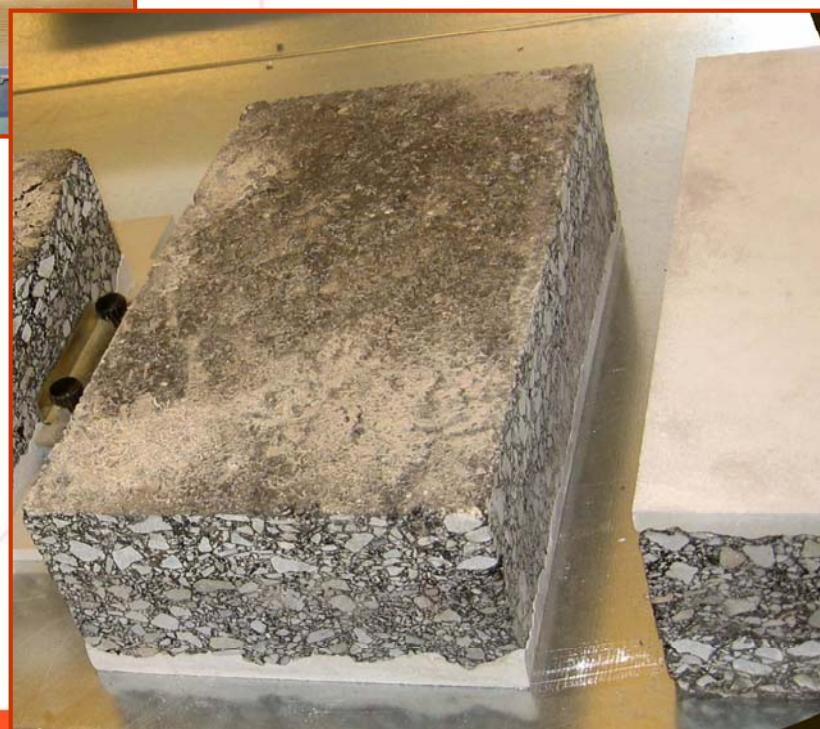
Steypt í gifs og sett í mót til stuðnings, sem á að vera á alla kannta

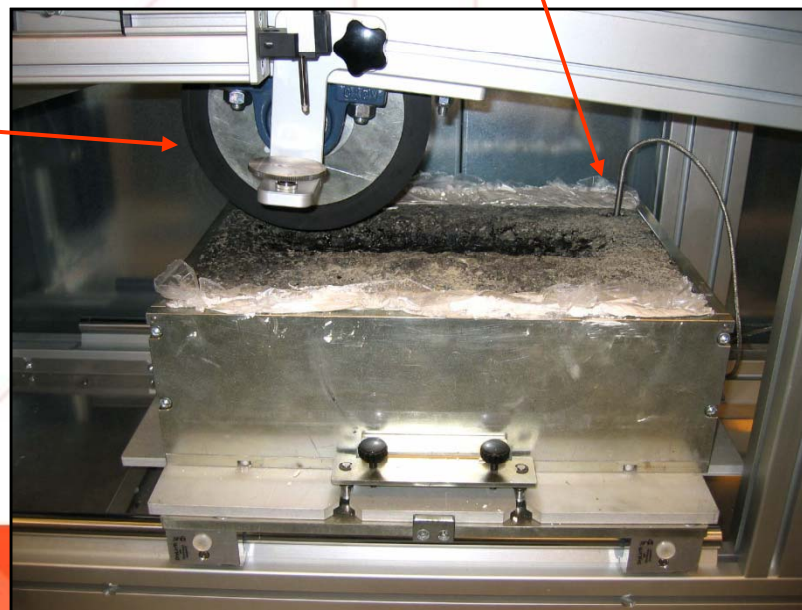
Reykjanesbraut, SL16, þversnið fyrir próf

Tilbúið sýni úr Reykjanesbraut. Lagmót milli slitlagsmalbiks (SL 16 með Durasplitt) og burðarlagsmalbiks (BL16 með Hólabrú) sjást greinilega. Neðst er múr til að slétta undirlagið fyrir prófun.

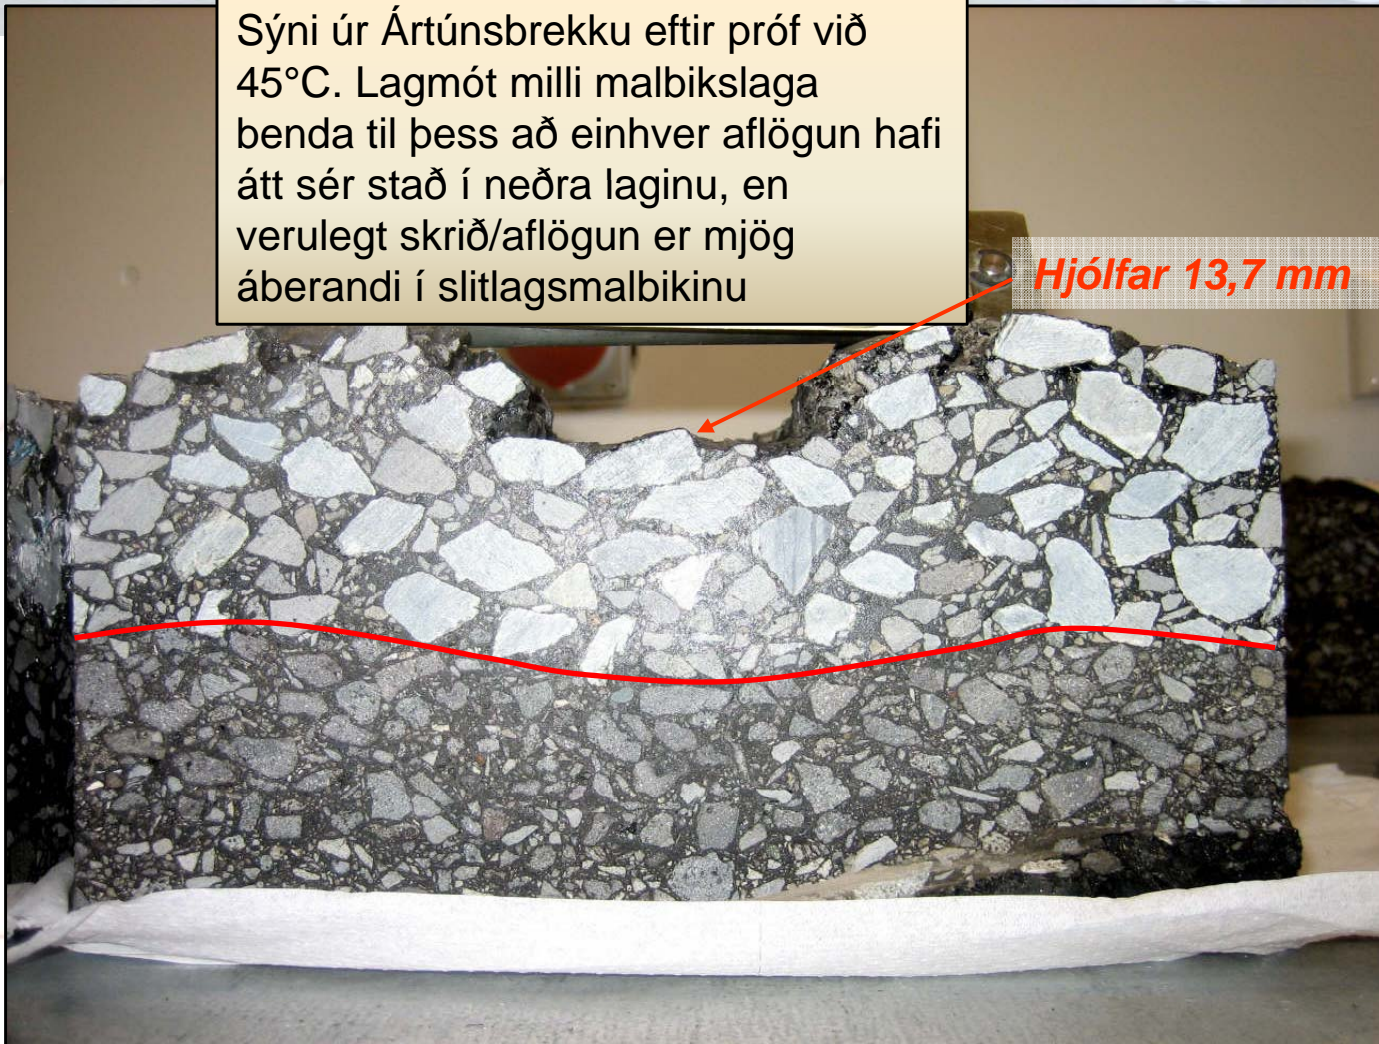
Sagaðir plattar úr Reykjanesbraut 2008 og Ártúnshöfða 2009, keyrsla við 35 og 45°C

SMA16 við 45°C:
 5.000 umf. 10,61 mm
 10.000 umf. **13,49 mm**
 Hallatala = 0,58
 (u.þ.b. 26,0 % af lagþ. miðað við 52 mm)

SL16 við 45°C:
 5.000 umf. 9,52 mm
 10.000 umf. **12,23 mm**
 Hallatala = 0,55
 (u.þ.b. 27,2 % af lagþ. miðað við 45 mm)

SMA16 við 35°C:
 5.000 umf. 4,92 mm
 10.000 umf. **6,34 mm**
 Hallatala = 0,28
 (u.þ.b. 11,7 % af lagþ. miðað við 54 mm)

SL16 við 35°C:
 5.000 umf. 3,64 mm
 10.000 umf. **5,16 mm**
 Hallatala = 0,30
 (u.þ.b. 11,5 % af lagþ. miðað við 45 mm)

Mælt sig sem hlutfall af lagþykkt hjá okkur er 26-27 % við 45°C en 11-12 % við 35°C

Mæld heildar hjólfaradýpt hjá okkur er 12-14 mm við 45°C en 5-6 mm við 35°C

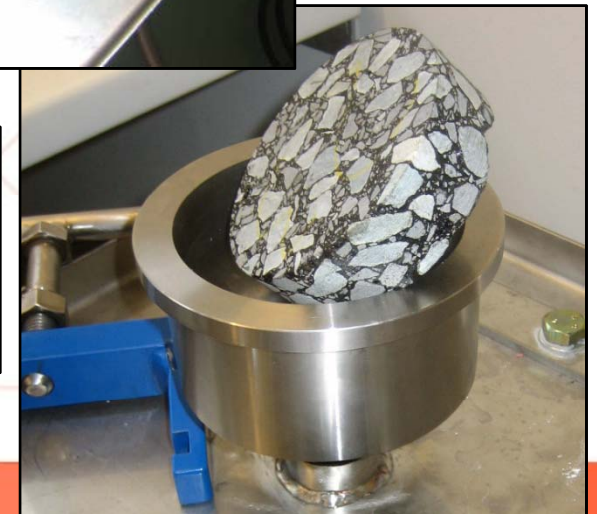
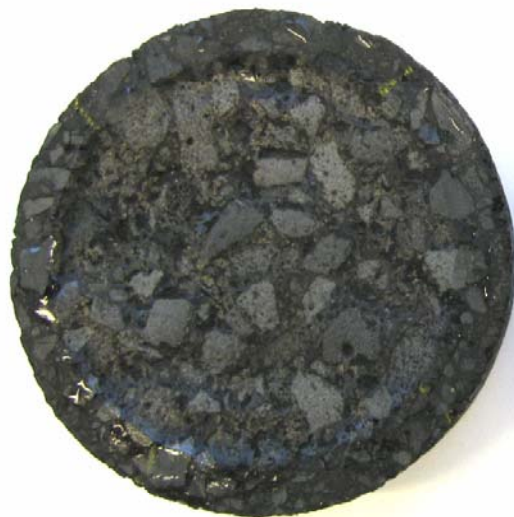
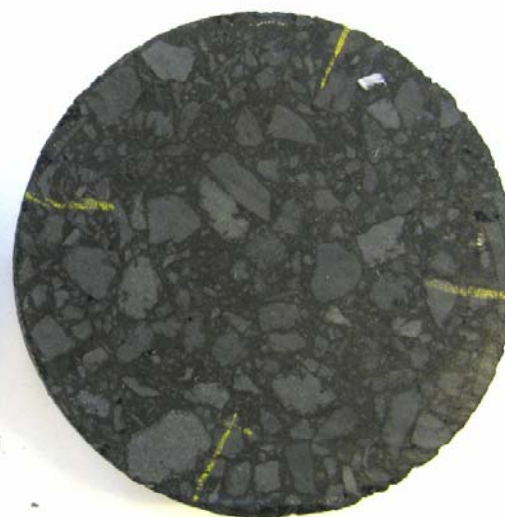
Fyrsta próf í Prall tækinu á Nýsköpunarmiðstöð Íslands

Malbikið:

- Gerð: SL11
- Steinefni: Seljadalur (100 %)
- Bik: PG 160/220
- Viðl.efni: 0,3 %

Niðurstöður:

- Heildarslit: 30 g
- Af rúmmáli: 11,5 ml

- Mælingar í Prall-slitþolstæki eru ekki hafnar að ráði, en verða gerðar á sömu malbiksblöndum og mælingar í hjólfaratæki
- Ein mæling sem gerð hefur verið bendir til að slitþol íslensk malbiks gæti verið með besta móti
