## Rannsóknir Vegagerðarinnar

### Rannsókn á þróun hrýfi nýbygginga og festunar eldri vega

kynning á stöðu verkefnis

Árangurs- og eftirlitsdeild  
Vegagerðarinnar á Sauðárkróki

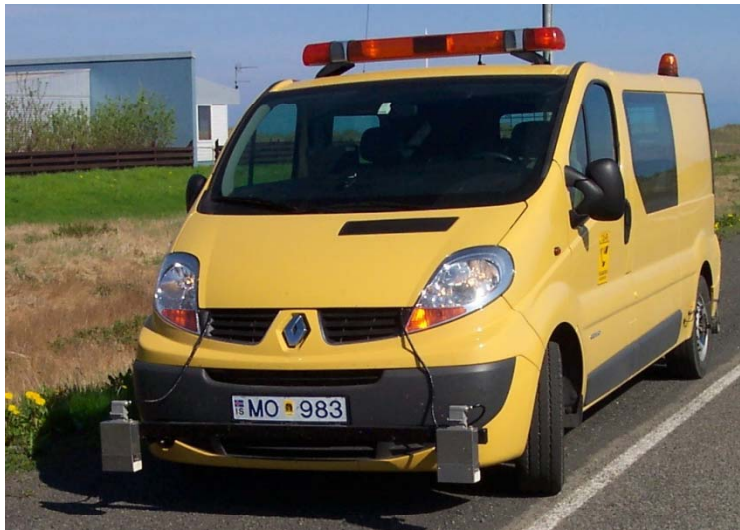
## Mælibúnaður – Greenwood eng. DK

2 leysirar að framan  
fyrir hvort hjólfar

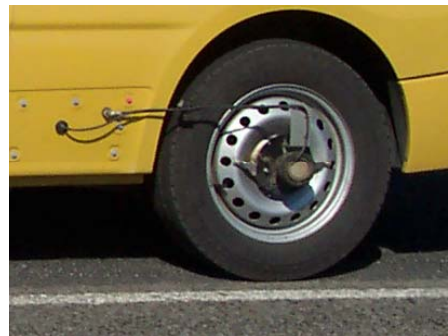
Vegalengdarmælir á hjól,  
skilar nákvæmis  
vegalengdarmælingu

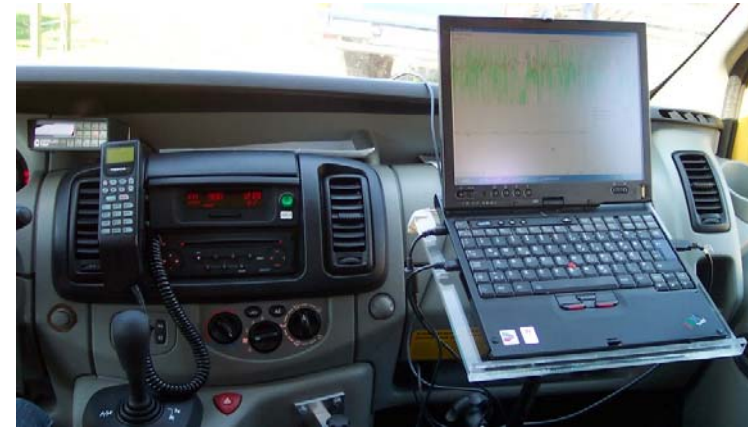
Mæliforrit í fartölvu CAT-5 tenging  
við miðeiningu

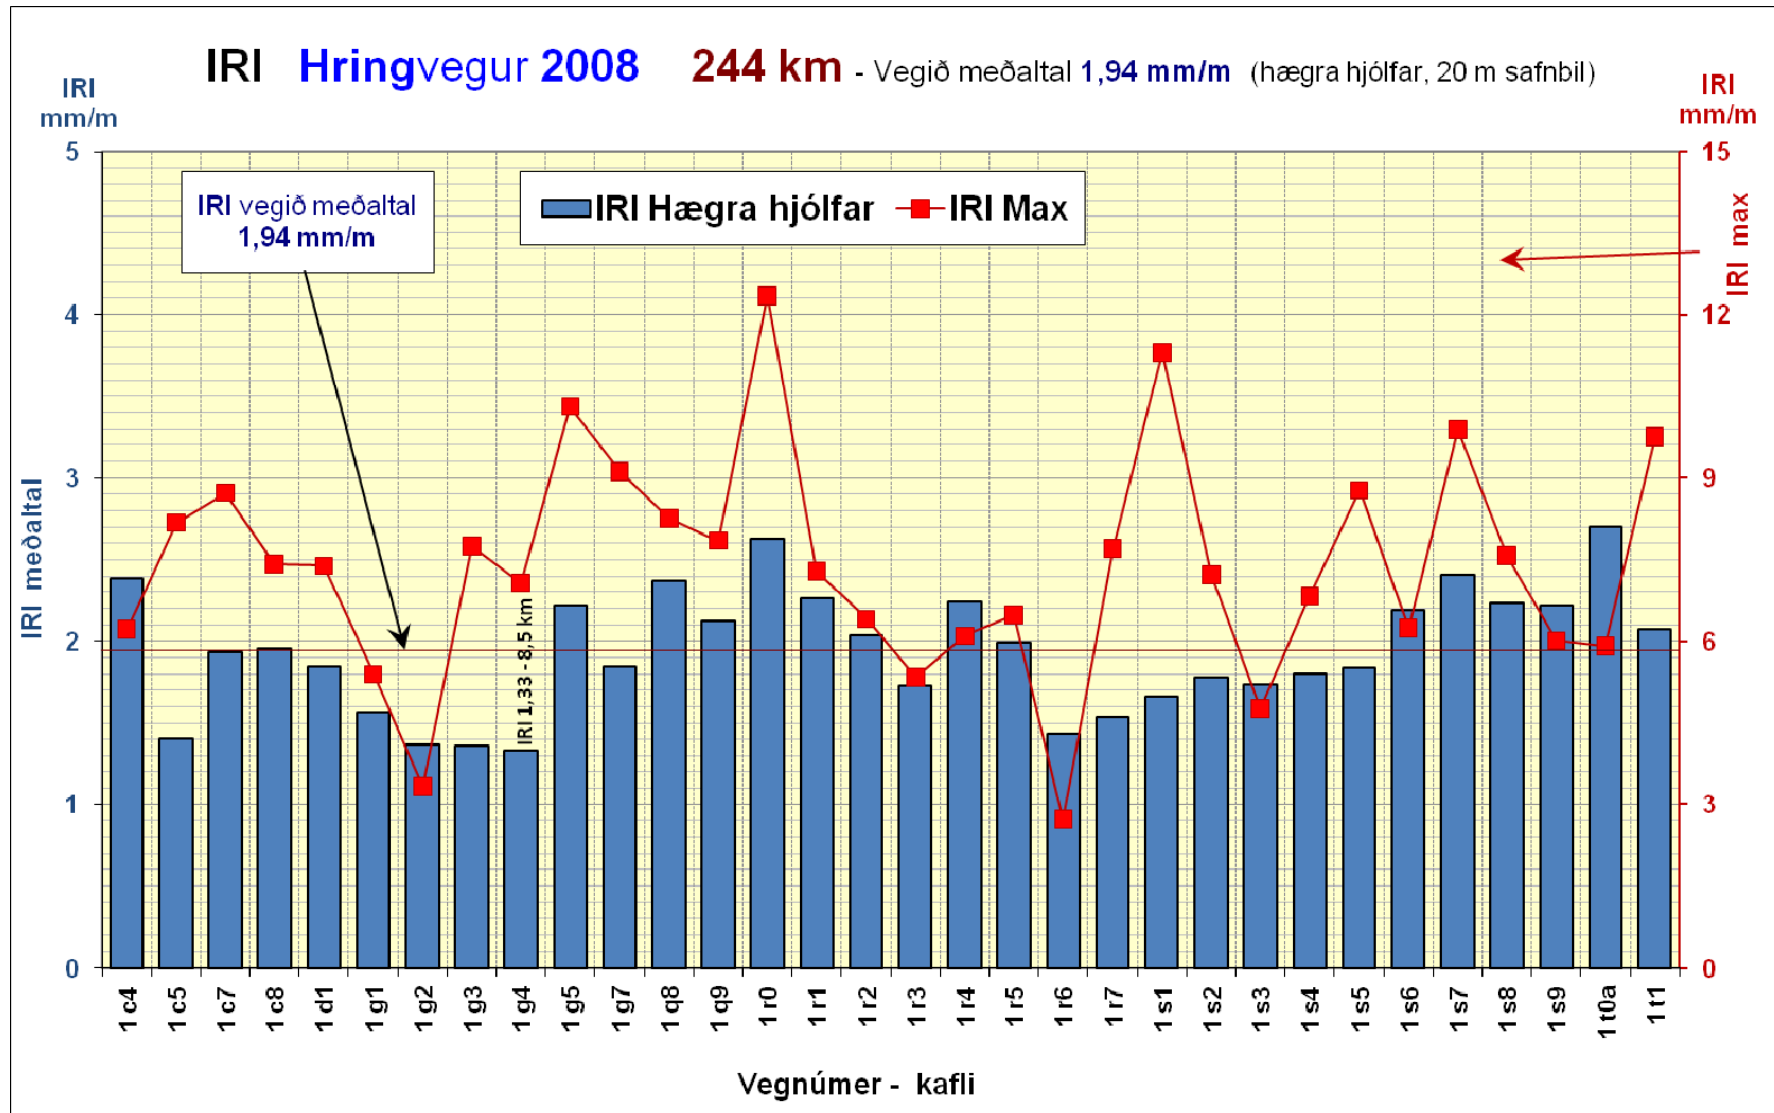
# IRI-mældir hlutar hringvegar 2008

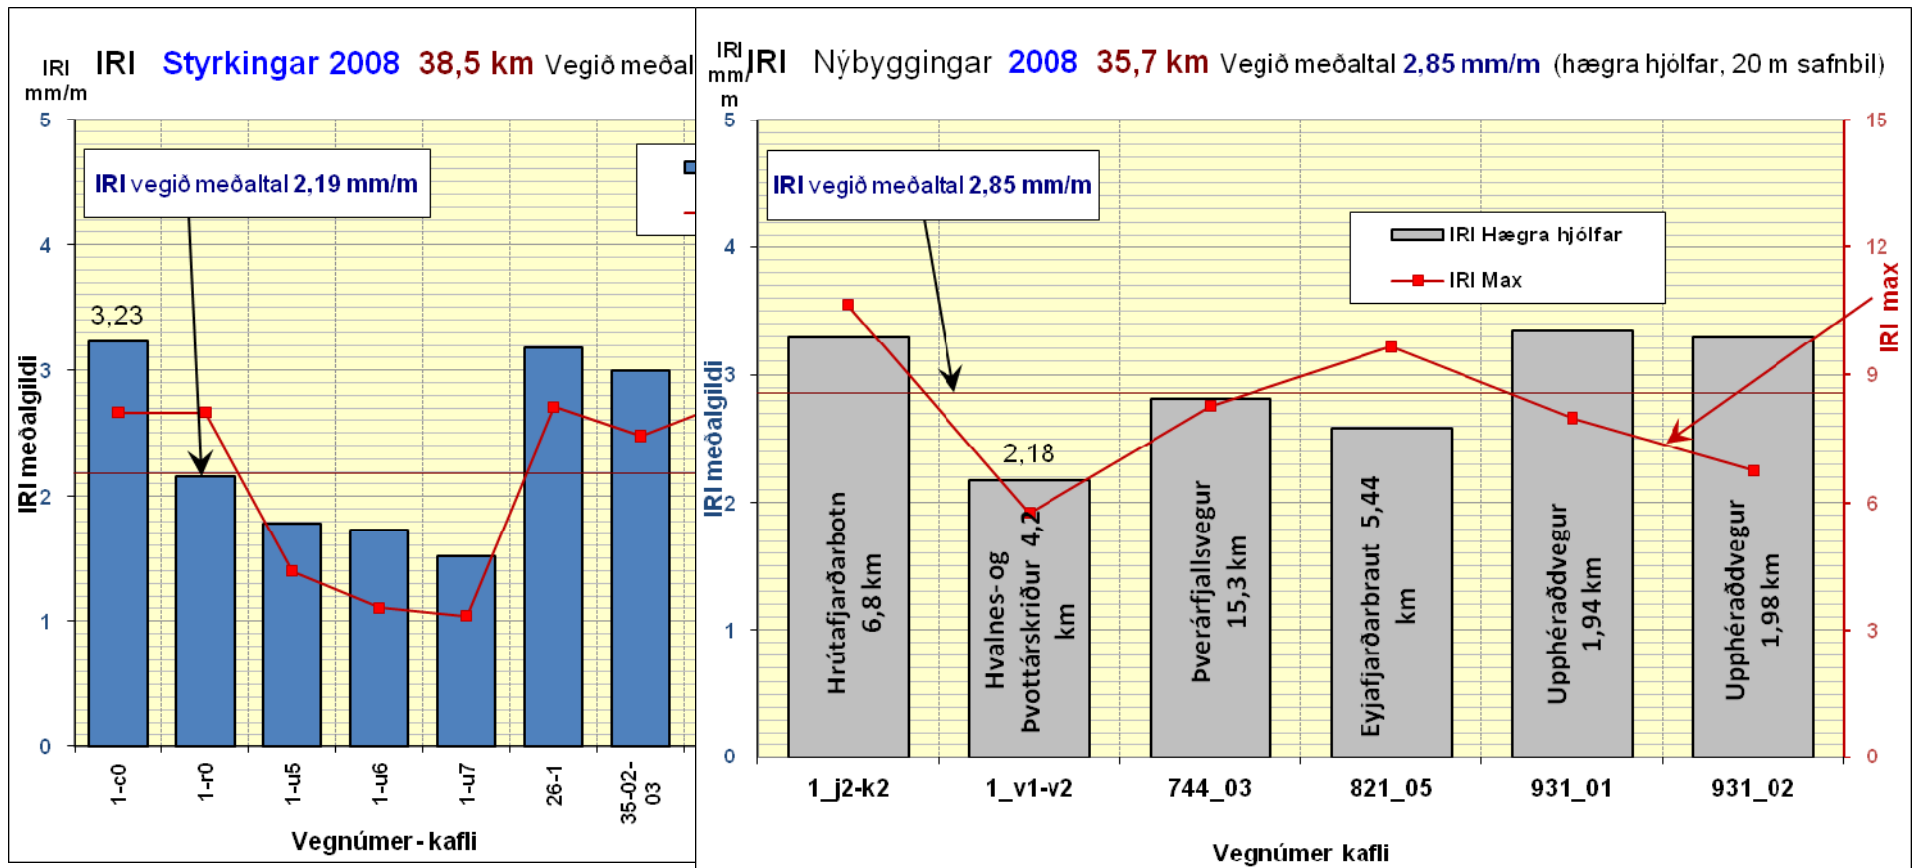
# IRI-mældar nýbyggingar / styrkingar 2008

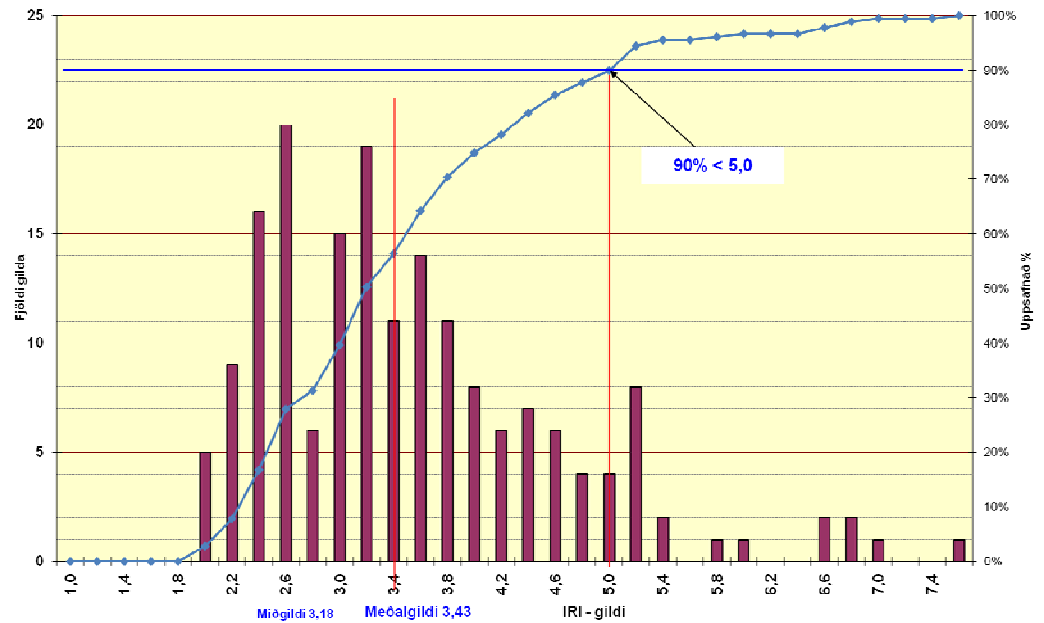
2008 Styrking 1\_c0 hringvegur a. Hvolsvöls 3,56 km -  
IRI tíðnitafla meðaltal réttisælis, hægra hjólfars IRI = 3,43 90%IRI = 5,0

Þetta er kafli þar sem mikil breyting hefur orðið

Hrýfið minnkar mikið á tveimur árum

**-22,7%**

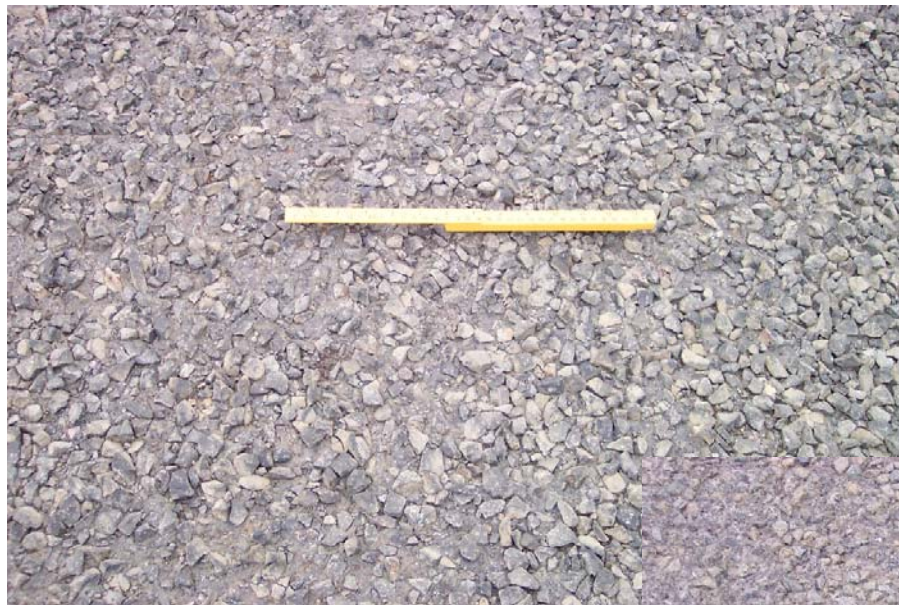
**Ný klæðing**

**Laxárdal vegi 59**

Miklar líkur eru á að þegar  
grófleiki (MPD) yfirborðs minnkar  
lækki það IRI-gildið

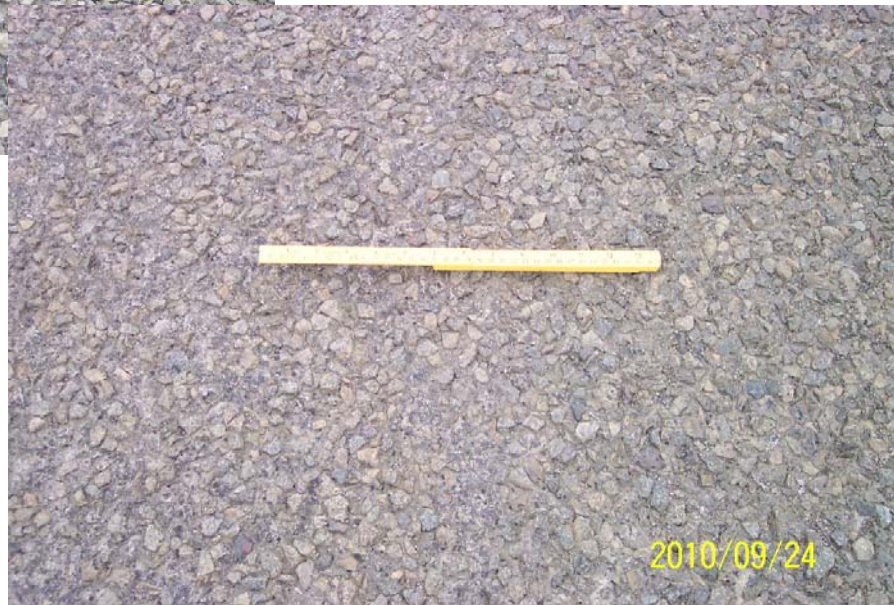
**3ja ára gömul klæðing  
Svínadal vegi 60**
