BURÐARGETA STEYPTRA BRÚA

Brotprófun brúar á Steinavötn

Rannsóknaverkefni styrkt af Rannsóknasjóði Vegagerðarinnar

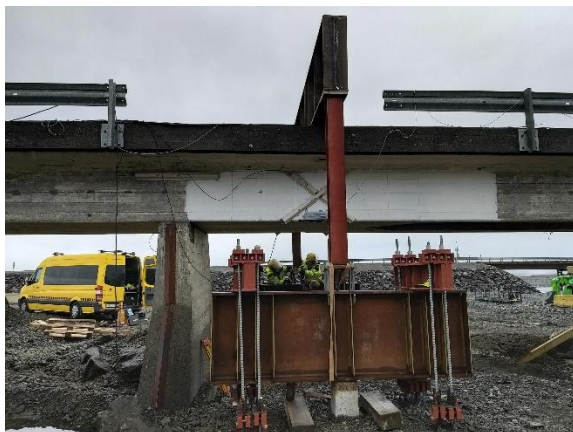
Uppsetning álagsprófs

Álagspróf var framkvæmt þannig að notaðir voru tveir tjakkar sem gáfu allt að 260 tonna álag. Álagsrammanum var stillt upp um 3 m frá milliásetu brúarinnar. Búist var við að brotformið yrði sambland af vægi og skerkræfti. Fylgst var með sprungumyndun, streitum og færslum brúarinnar á meðan álagið var aukið í hægum skrefum þar til 260 tonna álagi var náð.

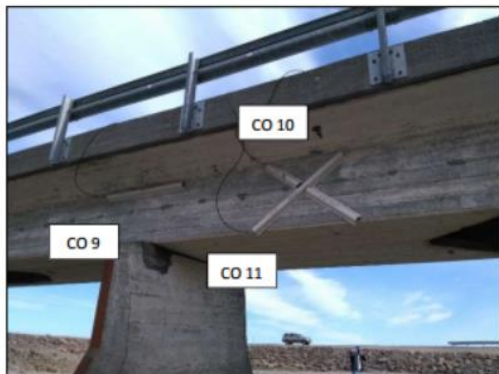
CO 9, CO 10 & CO 11

Streitunemar – Osmos Monitoring Group

Alls voru settar upp 16 streitunemar á brúna. Um er að ræða 1 m ljósleiðara sem eru mjög næmir og eru festir á steyppt yfirborð brúarinnar.
