Steinsteypa rannsókuð án sýnatöku

Gísli Guðmundsson¹, Hönnun, Grensásvegi 1, Reykjavík

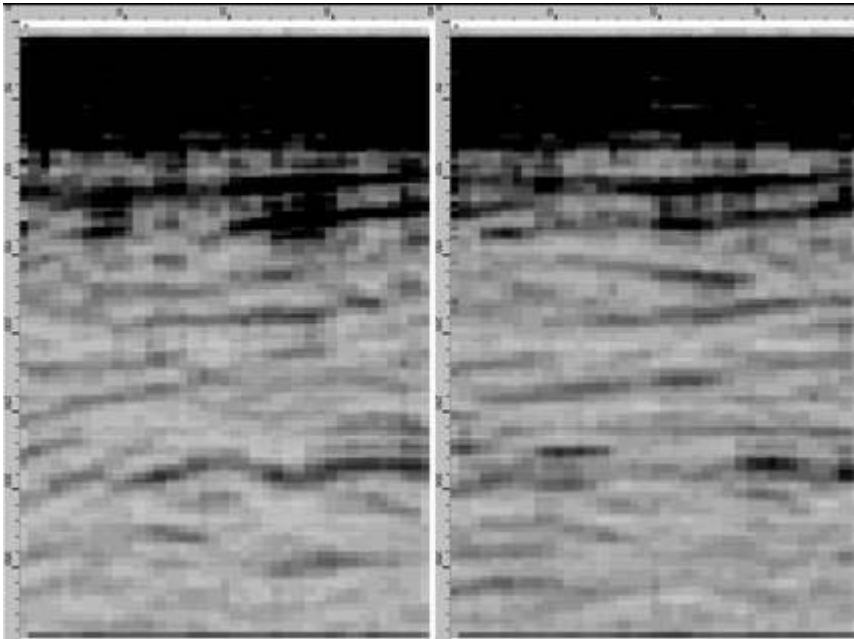
Á mynd 2 eru sýndar niðurstöður úr mælingum með UPE tækinu. Mælingarnar eru gerðar u.þ.b. 2 m austan við ásetu á miðstöpli. Þar eru spennuraufarnar að ganga ofan í steypuna og hafa greinst upp frá ásetunni og eru því misdjúpt í steypunni. Á myndinni má sjá greinilega þrjár raufar í brúargólfinu.

Mynd 2. UPE mæling um 2 metra fyrir austan miðstöpulinn. Myndin til vinstri er póleruð hornrétt á mælistefnuna og myndin til vinstri er póleruð samsíða mælistefnunni. Tíðin er 100kHz og 1 cm er á milli mælipunkta.

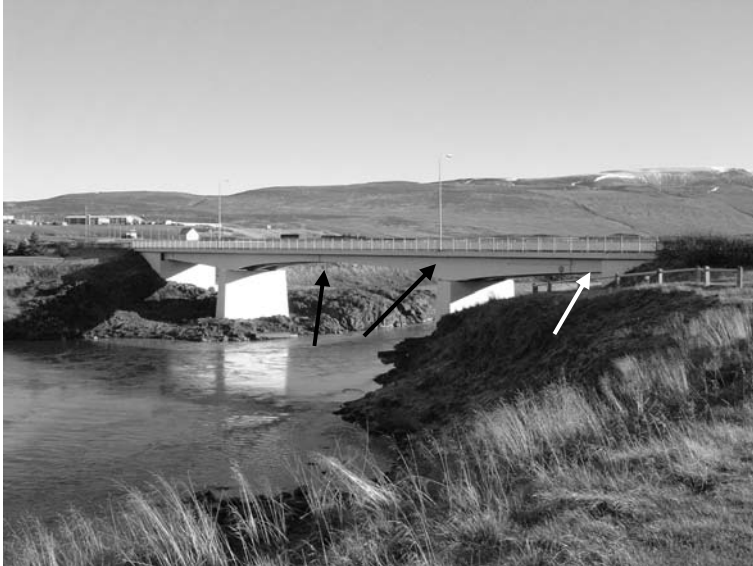
Brúin var könnuð á þremur stöðum, á miðju brúardekkinu, á ásetunni yfir syðri stöplinum og suðurenda brúarinnar, sjá mynd 4.

Mynd 4. Blöndubrá. Örvagnar vísa á staði þar sem mælingar voru framkvæmdar
