Klór í steyptum brúargólfum undir malbiki

Gísli Guðmundsson
Mannvit Verkfræðistofa

Einar Hafliðason, Rögnvaldur Gunnarsson
Vegagerðin

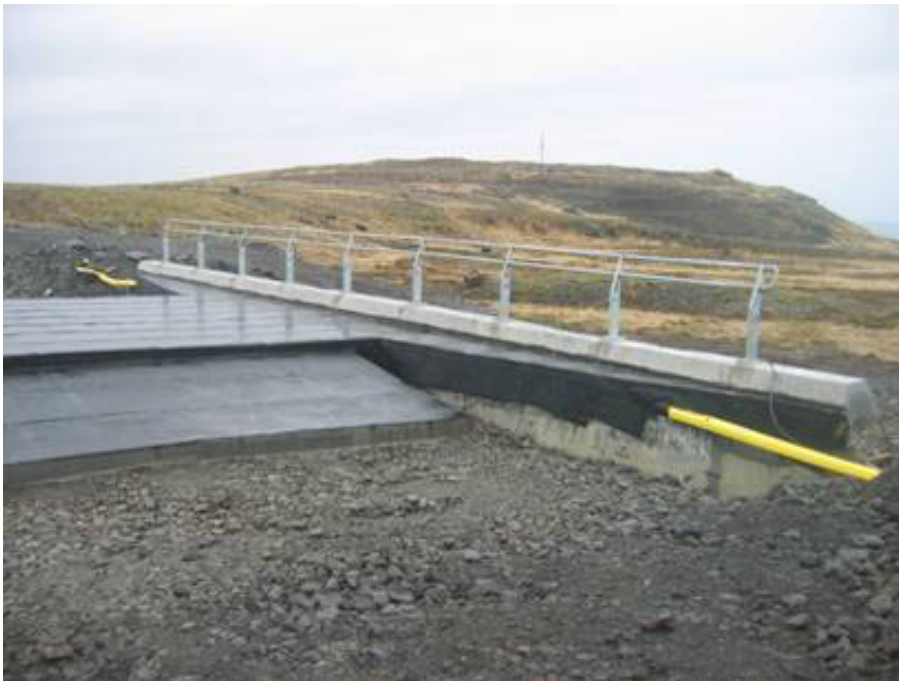
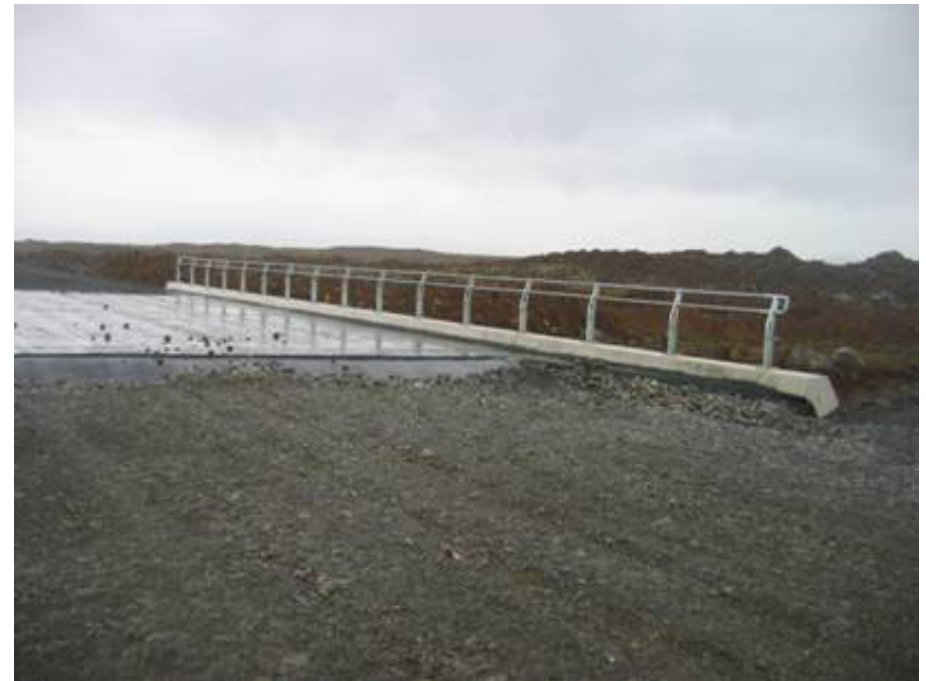
Þegar malbikið er á brúargólf er mælt með að tjörubræða dúk á yfirborð steypunnar. Dúkurinn þarf að þola hitann sem myndast þegar malbikið er lagt. Tímafrek og dýr aðgerð.

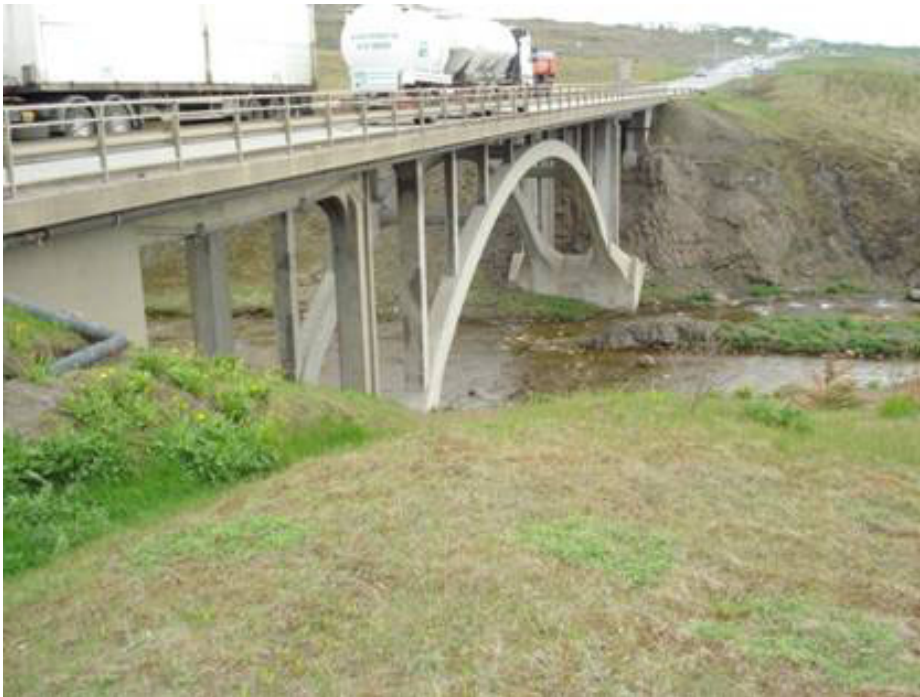
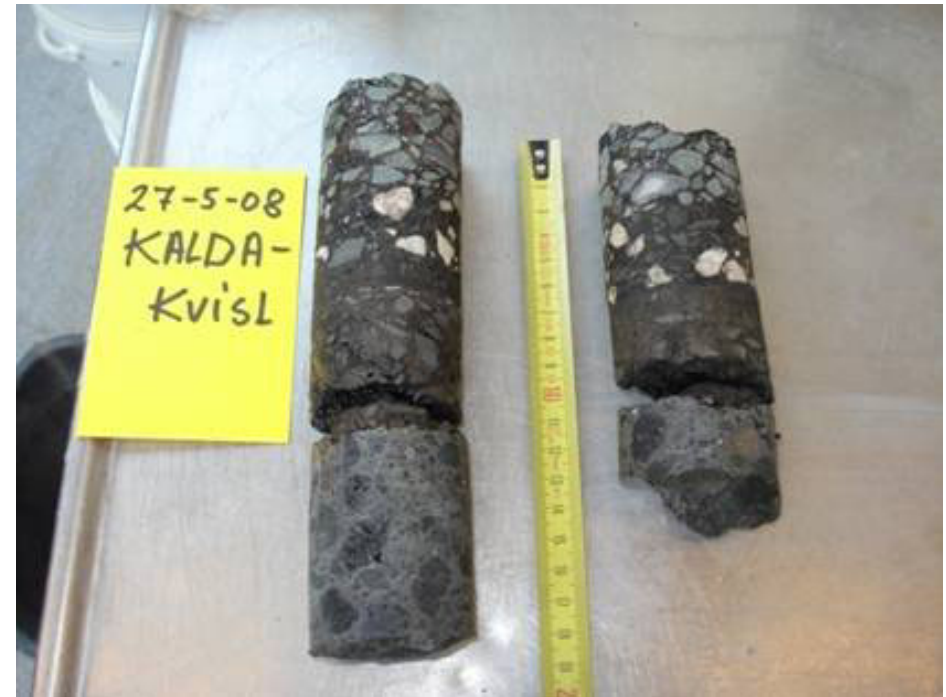
Klór magnið var kannað í Hólmsá, Korpu og Köldukvísl árið 2003 og aftur árið 2008 ásamt Þjórsá, en þá var Korpa farin

Verulegt klór getur hlaðist upp í steyptum brúargólfum, þar sem malbikað hefur verið beint á steypuna

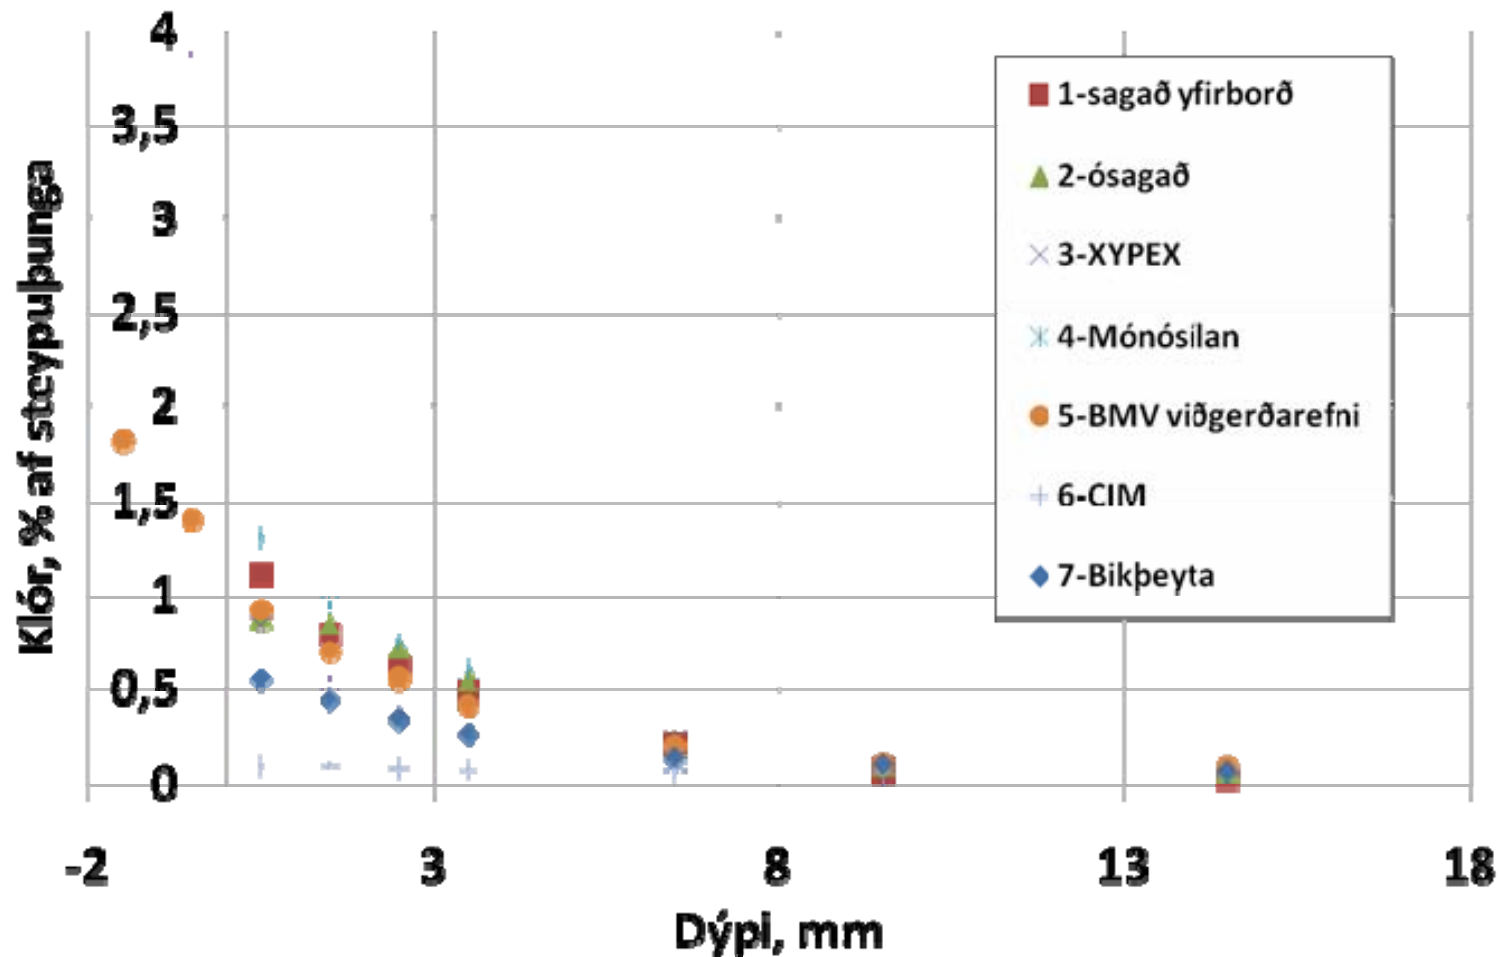
Einangrunarefni borin á eitt yfirborð sýna og sýnin geymd í klórlausn með 0,165 kg/l NaCl í 2 mánuði. Prófun samkvæmt NT Build 443.

Klór greint í sýnum á mismunandi dýpi frá yfirborði og niðurstöður teiknaðar upp – alls 84 greiningar.
